Bauwerk (ID): 451\_0001\_08\_DV\_01

Gewässer: Schwebech

**Identifikation und Lage**

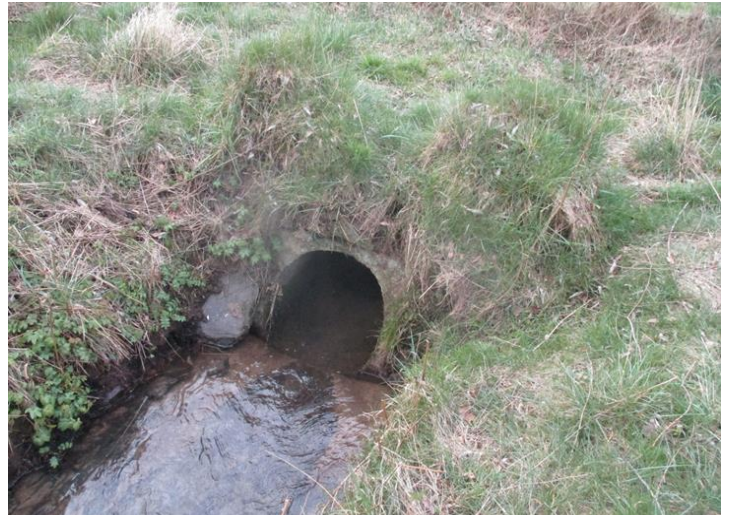
**Foto: Anfang (Unterwasser)**

Bauwerkstyp	Verrohrung
Profilart	Eiprofil
Zustand	intakt
Länge [m]	308,75
Breite [m]	0,50
Höhe [m]	0,60
Einengung des Querprofils [%]	20
Wanderweg-Tiefe (Minimum) [m]	0,05
Sohlbeschaffenheit (Substratauflage)	keine Sedimentauflage
Wassertiefe unterhalb	nicht ausreichend
Niveaudifferenz (unten) [m]	0,00
Niveaudifferenz (oben) [m]	0,00
Rückstau [m]	kein

aufwärts	nicht durchgängig (Klasse 5)
abwärts	nicht durchgängig (Klasse 5)
Gesamtbewertung Fische	Klasse 5

Geschiebe	temporär/leicht eingeschränkt (Klasse 2)
Schwefstoffe	temporär/leicht eingeschränkt (Klasse 2)
Morphodynamik	Gewässer über Standort hinaus beeinträchtigt (Klasse 5)
Gesamtbewertung Sedimente	Klasse 3

LuxMaPro-ID	1883
Maßnahmentyp	HY DU.02 - Wiederherstellung der ökologischen Durchgängigkeit - Durchlass/Verrohrung/Überbauung
Maßnahmenbeschreibung	Wiederherstellung der Durchgängigkeit - Durchlass/Verrohrung/Überbauung - Schwebech - Elvange - im Zentrum (L=1061m)
