Bauwerk (ID): 002\_0030\_QBW\_01

Gewässer: Syr

OWK: I-2.1

**Identifikation und Lage**

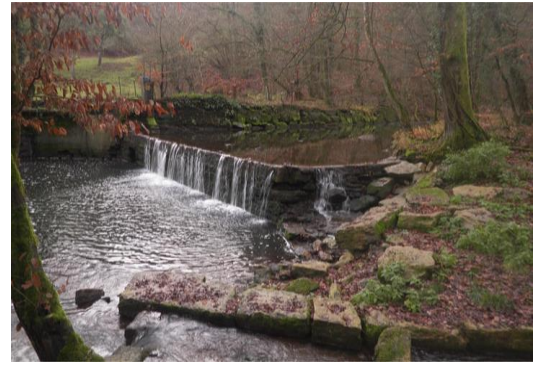
**Foto: Übersicht**

Bauwerkstyp	Wehr
Funktion	Ausleitung
Funktion (sonstiges)	-
Material	Stein
Zustand	intakt
Fallhöhe [m]	1,70
Rückstau [m]	20-50 m
Unterwasser-Tiefe [m]	ausreichend
Wanderweg-Tiefe (Minimum) [m]	0,00
Fischschutz   Rechen (nur WKA)	keine WKA   keine WKA

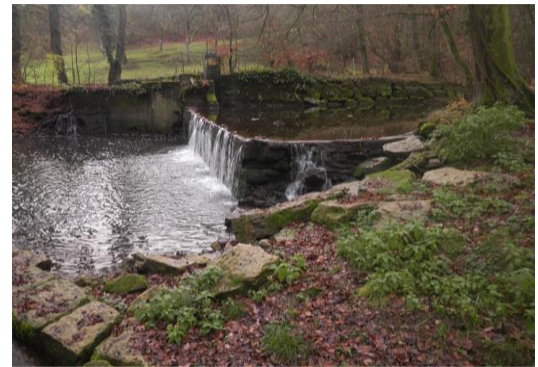
**Foto: Detail**

aufwärts	eingeschränkt durchgängig (Klasse 3)
abwärts	eingeschränkt durchgängig (Klasse 3)
Gesamtbewertung Fische	Klasse 3

Geschiebe	mäßig eingeschränkt (Klasse 3)
Schwabstoffe	mäßig eingeschränkt (Klasse 3)
Morphodynamik	Standort insgesamt beeinträchtigt (Klasse 4)
Gesamtbewertung Sedimente	3

LuxMaPro-ID	-
Maßnahmentyp	-
Maßnahmenbeschreibung	kein Maßnahmenbedarf

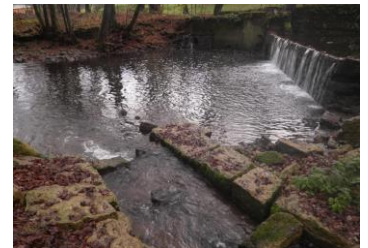
**Fotos Wanderhilfe**

Typ	naturnah
Bauart	Umgehungsgerinne
Gewässerseite	links
Zustand	intakt
Leitströmung	vorhanden
Durchgängigkeit aufwärts	ja
Durchgängigkeit abwärts	ja
