Bauwerk (ID): 578\_0028\_QBW\_02

Gewässer: Donwerbaach

**Identifikation und Lage**

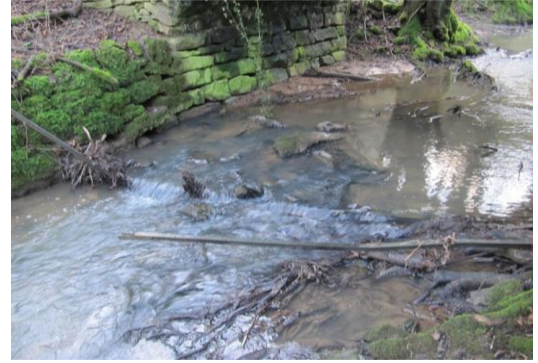
**Foto: Übersicht**

Bauwerkstyp	Sohlschwelle
Funktion	Sohlsicherung
Funktion (sonstiges)	-
Material	Metall
Zustand	intakt
Fallhöhe [m]	0,05
Rückstau [m]	kein
Unterwasser-Tiefe [m]	ausreichend
Wanderweg-Tiefe (Minimum) [m]	0,03
Fischschutz   Rechen (nur WKA)	keine WKA   keine WKA

LuxMaPro-ID	-
Maßnahmentyp	-
Maßnahmenbeschreibung	kein Maßnahmenbedarf

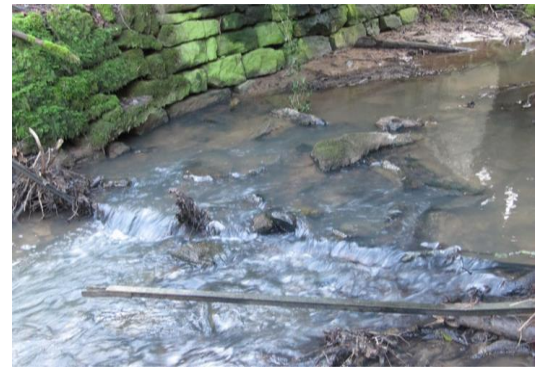
**Foto: Detail**

aufwärts	durchgängig (Klasse 1)
abwärts	durchgängig (Klasse 1)
Gesamtbewertung Fische	Klasse 1

Geschiebe	voll durchgängig (Kl. 1)
Schwebstoffe	voll durchgängig (Kl. 1)
Morphodynamik	Bauwerksbereich beeinträchtigt (Klasse 2)
Gesamtbewertung Sedimente	1
