Bauwerk (ID): 577\_0031\_QBW\_01

Gewässer: Gouschténgerbaach

**Identifikation und Lage**

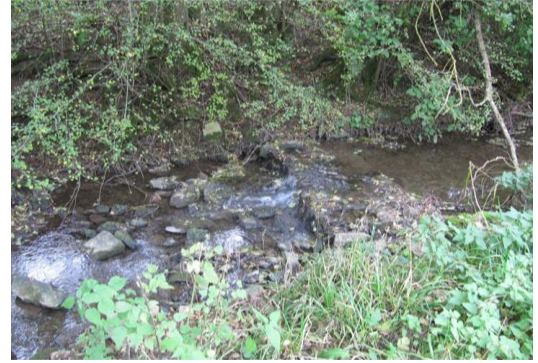
**Foto: Übersicht**

Bauwerkstyp	Absturz
Funktion	Sohlsicherung
Funktion (sonstiges)	-
Material	Stein
Zustand	intakt
Fallhöhe [m]	0,20
Rückstau [m]	<20 m
Unterwasser-Tiefe [m]	ausreichend
Wanderweg-Tiefe (Minimum) [m]	0,00
Fischschutz   Rechen (nur WKA)	keine WKA   keine WKA

LuxMaPro-ID	-
Maßnahmentyp	-
Maßnahmenbeschreibung	kein Maßnahmenbedarf

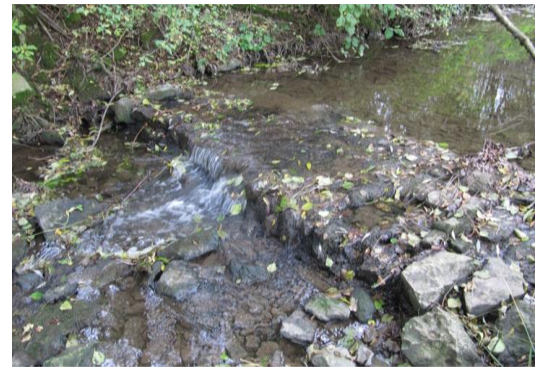
**Foto: Detail**

Anmerkung	Mit Schwelle
-----------	--------------
