Bauwerk (ID): 246_0002_QBW_01

Gewässer: Schlänner

Identifikation und Lage

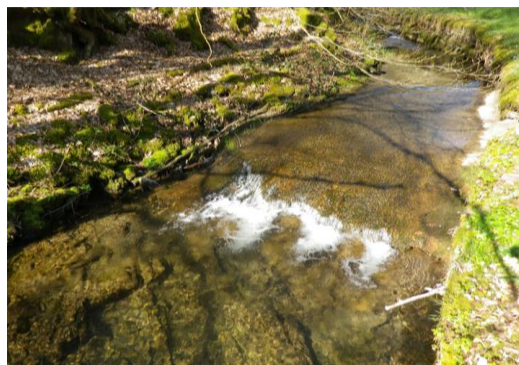
Foto: Übersicht

Bauwerkstyp	Glatte Rampe
Funktion	Sohlsicherung
Funktion (sonstiges)	-
Material	Beton
Zustand	baufällig
Fallhöhe [m]	0,20
Rückstau [m]	kein
Unterwasser-Tiefe [m]	ausreichend
Wanderweg-Tiefe (Minimum) [m]	0,03
Fischschutz Rechen (nur WKA)	keine WKA keine WKA

aufwärts	nicht durchgängig (Klasse 5)
abwärts	eingeschränkt durchgängig (Klasse 3)
Gesamtbewertung Fische	Klasse 4

Geschiebe	voll durchgängig (Kl. 1)
Schwabstoffe	voll durchgängig (Kl. 1)
Morphodynamik	Standort teilweise beeinträchtigt (Klasse 3)
Gesamtbewertung Sedimente	2

Gesamtbewertung Durchgängigkeit: 4

LuxMaPro-ID	4238
Maßnahmentyp	HY DU.01 - Wiederherstellung der ökologischen Durchgängigkeit - Querbauwerk
Maßnahmenbeschreibung	Wiederherstellung der ökologischen Durchgängigkeit - Querbauwerk - Schlänner - Schlinder - Ennescht Schlänner (H=0,2m)
