Bauwerk (ID): 003_0968_QBW_01

Gewässer: Sauer

Identifikation und Lage

Querbauwerke

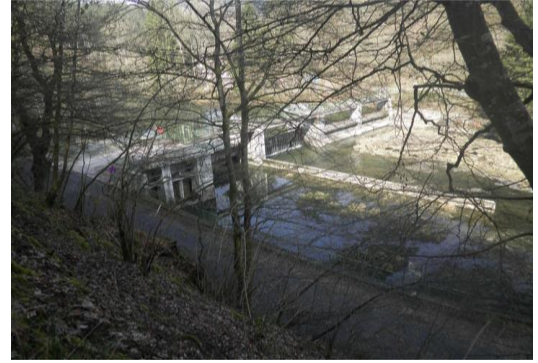
Foto: Übersicht

Bauwerkstyp	Bewegliches Wehr
Funktion	Sonstiges
Funktion (sonstiges)	Stauregulierung
Material	Beton
Zustand	intakt
Fallhöhe [m]	2,50
Rückstau [m]	>1000 m
Unterwasser-Tiefe [m]	nicht ausreichend
Wanderweg-Tiefe (Minimum) [m]	0,00
Fischschutz Rechen (nur WKA)	nein nein

aufwärts	nicht durchgängig (Klasse 5)
abwärts	nicht durchgängig (Klasse 5)
Gesamtbewertung Fische	Klasse 5

Geschiebe	stark eingeschränkt (Klasse 4)
Schwabstoffe	stark eingeschränkt (Klasse 4)
Morphodynamik	Gewässer über Standort hinaus beeinträchtigt (Klasse 5)
Gesamtbewertung Sedimente	4

Gesamtbewertung Durchgängigkeit: 5

LuxMaPro-ID	4243
Maßnahmentyp	HY DU.01 - Wiederherstellung der ökologischen Durchgängigkeit - Querbauwerk
Maßnahmenbeschreibung	Wiederherstellung der ökologischen Durchgängigkeit - Querbauwerk - Sauer - Esch-sur-Sûre - barrage de compensation 4 (H=2,5m)
