Bauwerk (ID): 014_0139_QBW_01

Gewässer: Clerve

Identifikation und Lage

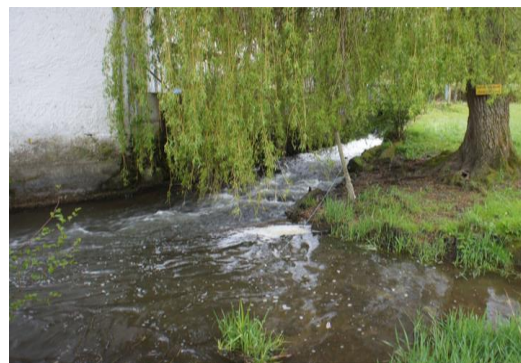
Foto: Übersicht

| Bauwerkstyp | Bewegliches Wehr |
| Funktion | Ausleitung |
| Material | Metall |
| Zustand | intakt |
| Fallhöhe [m] | 1,20 |

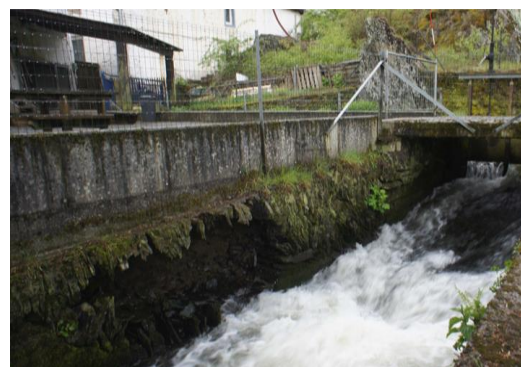
Foto: Detail

| Unterwasser-Tiefe [m] | nicht ausreichend |
| Wanderweg-Tiefe (Minimum) [m] | 0,08 |

| aufwärts | nicht durchgängig (Klasse 5) |
| abwärts | eingeschränkt durchgängig (Klasse 3) |

| Maßnahmentyp | HY DU.01 - Wiederherstellung der ökologischen Durchgängigkeit - Querbauwerk |
| Maßnahmenbeschreibung | Wiederherstellung der ökologischen Durchgängigkeit - Querbauwerk - Clerve - Enscherange - Wehr Rackésmillen (H=1,2m) |
