Bauwerk (ID): 014_0171_QBW_01

Gewässer: Clerve

OWK: IV-3.1.b

Identifikation und Lage

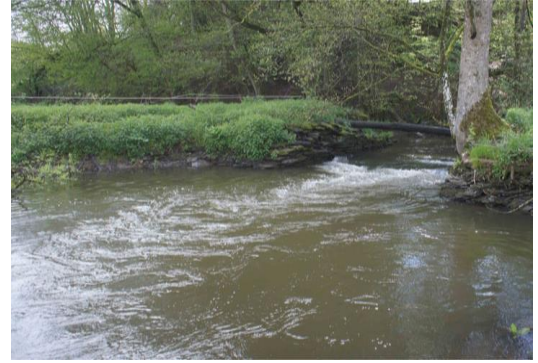
Foto: Übersicht

Bauwerkstyp	Glatte Gleite
Funktion	Sohlsicherung
Funktion (sonstiges)	-
Material	Stein
Zustand	baufällig
Fallhöhe [m]	0,08
Rückstau [m]	kein
Unterwasser-Tiefe [m]	ausreichend
Wanderweg-Tiefe (Minimum) [m]	0,15
Fischschutz Rechen (nur WKA)	keine WKA keine WKA

LuxMaPro-ID	-
Maßnahmentyp	-
Maßnahmenbeschreibung	kein Maßnahmenbedarf

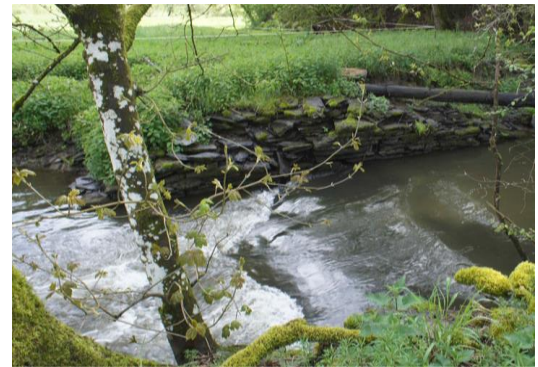
Foto: Detail

aufwärts	eingeschränkt durchgängig (Klasse 3)
abwärts	durchgängig (Klasse 1)
Gesamtbewertung Fische	Klasse 2

Geschiebe	voll durchgängig (Kl. 1)
Schwabstoffe	voll durchgängig (Kl. 1)
Morphodynamik	Standort teilweise beeinträchtigt (Klasse 3)
Gesamtbewertung Sedimente	2
