Bauwerk (ID): 041\_0007\_QBW\_01

Gewässer: Schibech

OWK: V-2.2

**Identifikation und Lage**

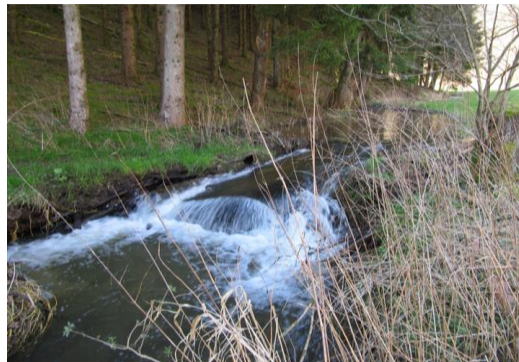
**Foto: Übersicht**

Bauwerkstyp	Absturz
Funktion	Sohlsicherung
Funktion (sonstiges)	-
Material	Metall
Zustand	intakt
Fallhöhe [m]	0,50
Rückstau [m]	<20 m
Unterwasser-Tiefe [m]	ausreichend
Wanderweg-Tiefe (Minimum) [m]	0,00
Fischschutz   Rechen (nur WKA)	keine WKA   keine WKA

aufwärts	nicht durchgängig (Klasse 5)
abwärts	durchgängig (Klasse 1)
Gesamtbewertung Fische	Klasse 4

LuxMaPro-ID	4160
Maßnahmentyp	HY DU.01 - Wiederherstellung der ökologischen Durchgängigkeit - Querbauwerk
Maßnahmenbeschreibung	Wiederherstellung der ökologischen Durchgängigkeit - Querbauwerk - Schibech - Leithum - Goudebiert (H=0,5m)
