Bauwerk (ID): 012_0430_QBW_01

Gewässer: Eisch

Identifikation und Lage

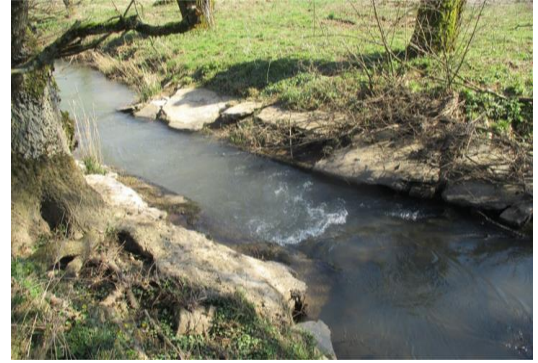
Foto: Übersicht

Bauwerkstyp	Stützschwelle
Funktion	Sonstiges
Funktion (sonstiges)	Keine Funktion erkennbar.
Material	Stein
Zustand	baufällig
Fallhöhe [m]	0,03
Rückstau [m]	20-50 m
Unterwasser-Tiefe [m]	ausreichend
Wanderweg-Tiefe (Minimum) [m]	0,10
Fischschutz Rechen (nur WKA)	keine WKA keine WKA

Anmerkung	Lauf verengt. Nur hydromorphologische Einschränkungen
-----------	---

LuxMaPro-ID	-
Maßnahmentyp	-
Maßnahmenbeschreibung	kein Maßnahmenbedarf
