Bauwerk (ID): 010_0081_QBW_01

Gewässer: Mess

Identifikation und Lage

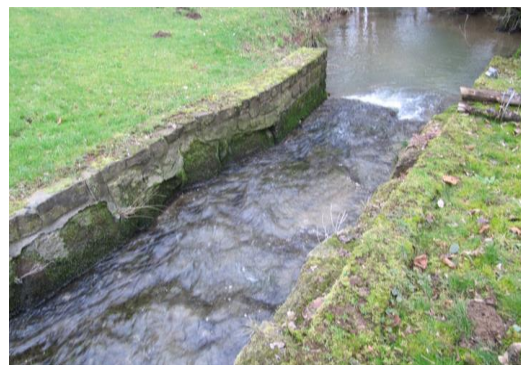
Foto: Übersicht

Bauwerkstyp	Glatte Gleite
Funktion	Sohlsicherung
Funktion (sonstiges)	-
Material	Stein
Zustand	intakt
Fallhöhe [m]	0,15
Rückstau [m]	<20 m
Unterwasser-Tiefe [m]	ausreichend
Wanderweg-Tiefe (Minimum) [m]	0,00
Fischschutz Rechen (nur WKA)	keine WKA keine WKA

aufwärts	nicht durchgängig (Klasse 5)
abwärts	durchgängig (Klasse 1)
Gesamtbewertung Fische	Klasse 4

LuxMaPro-ID	4165
Maßnahmentyp	HY DU.01 - Wiederherstellung der ökologischen Durchgängigkeit - Querbauwerk
Maßnahmenbeschreibung	Wiederherstellung der ökologischen Durchgängigkeit - Querbauwerk - Mess - Reckange-sur-Mess - 4 - zwischen Reckange-sur-Mess und Dippach (H=0,15m)
