Bauwerk (ID): 010_0081_QBW_03

Gewässer: Mess

Identifikation und Lage

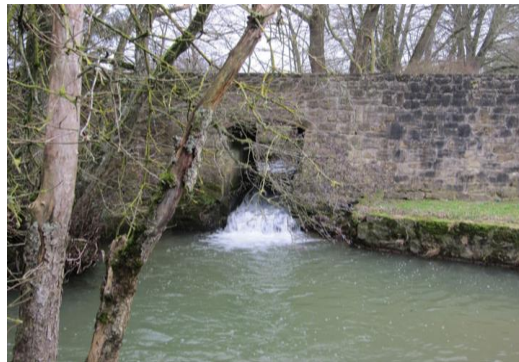
Foto: Übersicht

Bauwerkstyp	Absturztreppe
Funktion	Sohlsicherung
Funktion (sonstiges)	-
Material	Stein
Zustand	intakt
Fallhöhe [m]	1,20
Rückstau [m]	kein
Unterwasser-Tiefe [m]	ausreichend
Wanderweg-Tiefe (Minimum) [m]	0,00
Fischschutz Rechen (nur WKA)	keine WKA keine WKA

aufwärts	nicht durchgängig (Klasse 5)
abwärts	eingeschränkt durchgängig (Klasse 3)
Gesamtbewertung Fische	Klasse 4

LuxMaPro-ID	1691
Maßnahmentyp	HY DU.01 - Wiederherstellung der ökologischen Durchgängigkeit - Querbauwerk
Maßnahmenbeschreibung	Wiederherstellung der ökologischen Durchgängigkeit - Querbauwerk - Mess - Reckange-sur-Mess - 6 - zwischen Reckange-sur-Mess und Dippach (H=1,2m)

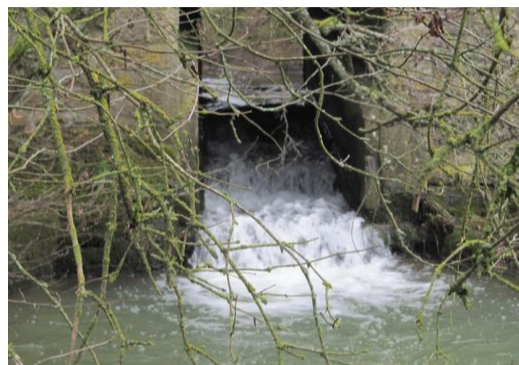
Foto: Detail

Geschiebe	voll durchgängig (Kl. 1)
Schwefstoffe	voll durchgängig (Kl. 1)
Morphodynamik	Standort teilweise beeinträchtigt (Klasse 3)
Gesamtbewertung Sedimente	2
