Bauwerk (ID): 451\_0012\_QBW\_01

Gewässer: Schwebech

**Identifikation und Lage**

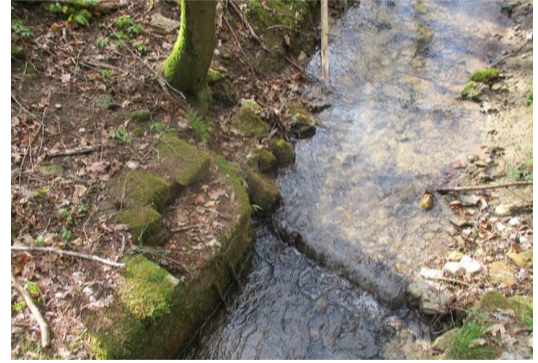
**Foto: Übersicht**

Bauwerkstyp	Stützschwelle
Funktion	Sonstiges
Funktion (sonstiges)	Keine Funktion erkennbar.
Material	Beton
Zustand	intakt
Fallhöhe [m]	0,10
Rückstau [m]	<20 m
Unterwasser-Tiefe [m]	nicht ausreichend
Wanderweg-Tiefe (Minimum) [m]	0,05
Fischschutz   Rechen (nur WKA)	keine WKA   keine WKA

LuxMaPro-ID	-
Maßnahmentyp	-
Maßnahmenbeschreibung	kein Maßnahmenbedarf

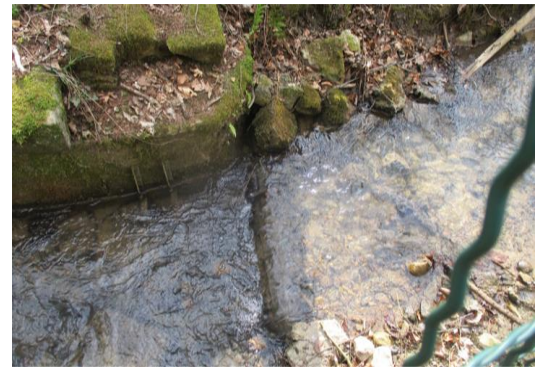
**Foto: Detail**

aufwärts	eingeschränkt durchgängig (Klasse 3)
abwärts	durchgängig (Klasse 1)
Gesamtbewertung Fische	Klasse 2

Geschiebe	temporär/leicht eingeschränkt (Klasse 2)
Schwabstoffe	temporär/leicht eingeschränkt (Klasse 2)
Morphodynamik	Standort teilweise beeinträchtigt (Klasse 3)
Gesamtbewertung Sedimente	2
