Bauwerk (ID): 459_0002_QBW_02

Gewässer: Schwebech

Identifikation und Lage

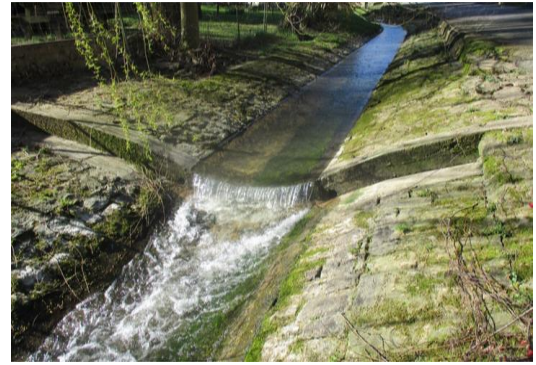
Foto: Übersicht

Bauwerkstyp	Absturz
Funktion	Sohlsicherung
Funktion (sonstiges)	-
Material	Beton
Zustand	intakt
Fallhöhe [m]	0,30
Rückstau [m]	kein
Unterwasser-Tiefe [m]	nicht ausreichend
Wanderweg-Tiefe (Minimum) [m]	0,00
Fischschutz Rechen (nur WKA)	keine WKA keine WKA

LuxMaPro-ID	4131
Maßnahmentyp	HY DU.01 - Wiederherstellung der ökologischen Durchgängigkeit - Querbauwerk
Maßnahmenbeschreibung	Wiederherstellung der ökologischen Durchgängigkeit - Querbauwerk - Schwebech - Useldange - 4 - im Zentrum (H=0,3m)

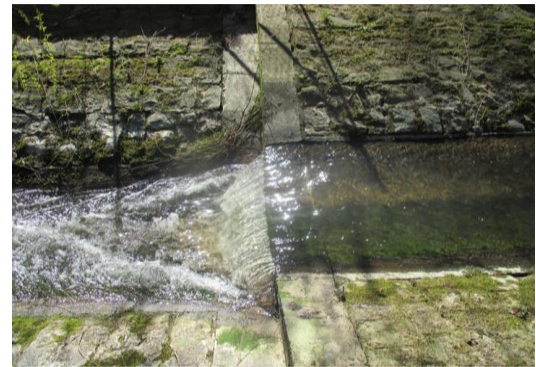
Foto: Detail

aufwärts	nicht durchgängig (Klasse 5)
abwärts	eingeschränkt durchgängig (Klasse 3)
Gesamtbewertung Fische	Klasse 4
