Bauwerk (ID): 459_0012_QBW_01

Gewässer: Schwebech

OWK: VI-6.4

Identifikation und Lage

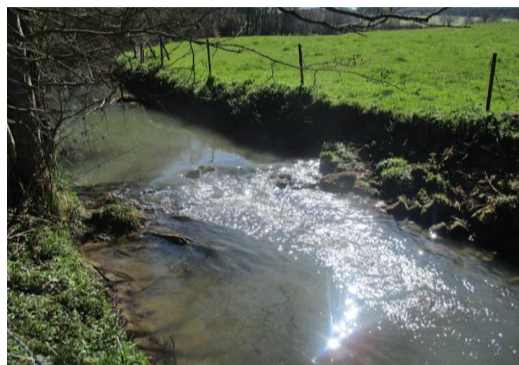
Foto: Übersicht

Bauwerkstyp	Grundschwelle
Funktion	Sohlsicherung
Funktion (sonstiges)	-
Material	Stein
Zustand	intakt
Fallhöhe [m]	0,05
Rückstau [m]	<20 m
Unterwasser-Tiefe [m]	ausreichend
Wanderweg-Tiefe (Minimum) [m]	0,10
Fischschutz Rechen (nur WKA)	keine WKA keine WKA

LuxMaPro-ID	4258
Maßnahmentyp	HY DU.01 - Wiederherstellung der ökologischen Durchgängigkeit - Querbauwerk
Maßnahmenbeschreibung	Wiederherstellung der ökologischen Durchgängigkeit - Querbauwerk - Schwebech - Useldange - oberhalb Useldange (H=0,05m)

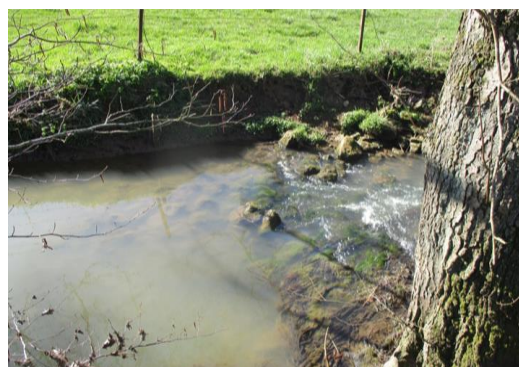
Foto: Detail

aufwärts	eingeschränkt durchgängig (Klasse 3)
abwärts	eingeschränkt durchgängig (Klasse 3)
Gesamtbewertung Fische	Klasse 3
