| Stammdaten | |
|---|---|
| Gewässername | Beyrenerbach |
| Kartierabschnitt-ID | 576_22 |
| Erhebungsdatum | 21.01.2014 |

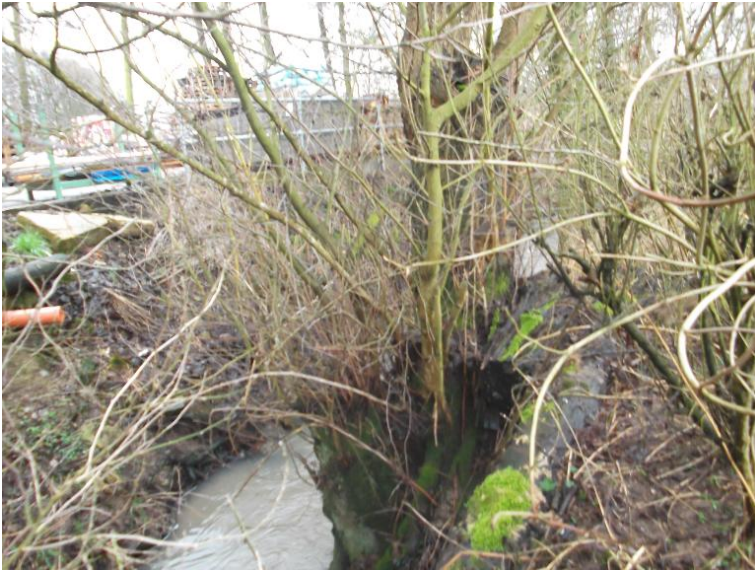
in FR

Lauf gestreckt

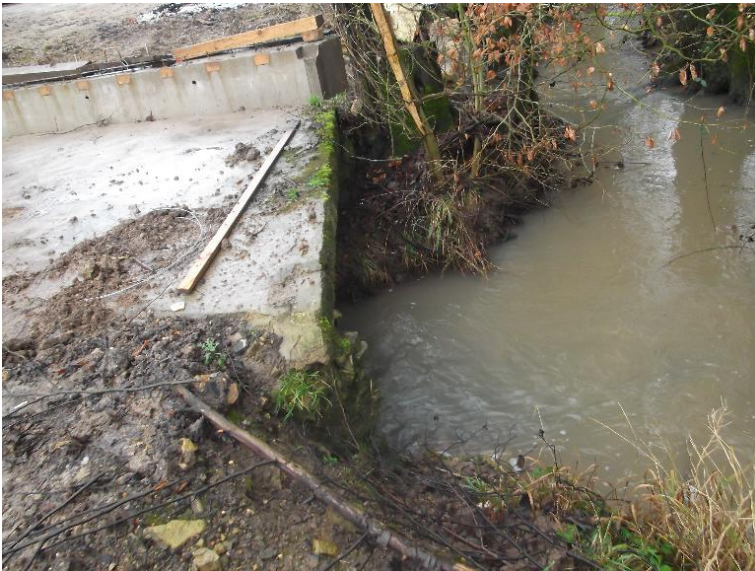
gegen FR

| | B |
|---|---|
| natürl. Ufer unterbrochen | <input checked="" type="checkbox"/> |

Bruecke siehe Durchlass
