Funktionselement: SWK_FE_800	Gewässer: Breinertbaach	OWK (ID): I-3.2.a
------------------------------	-------------------------	-------------------

Funktionselement (ID): SWK_FE_800

Gewässer: Breinertbaach

OWK: I-3.2.a

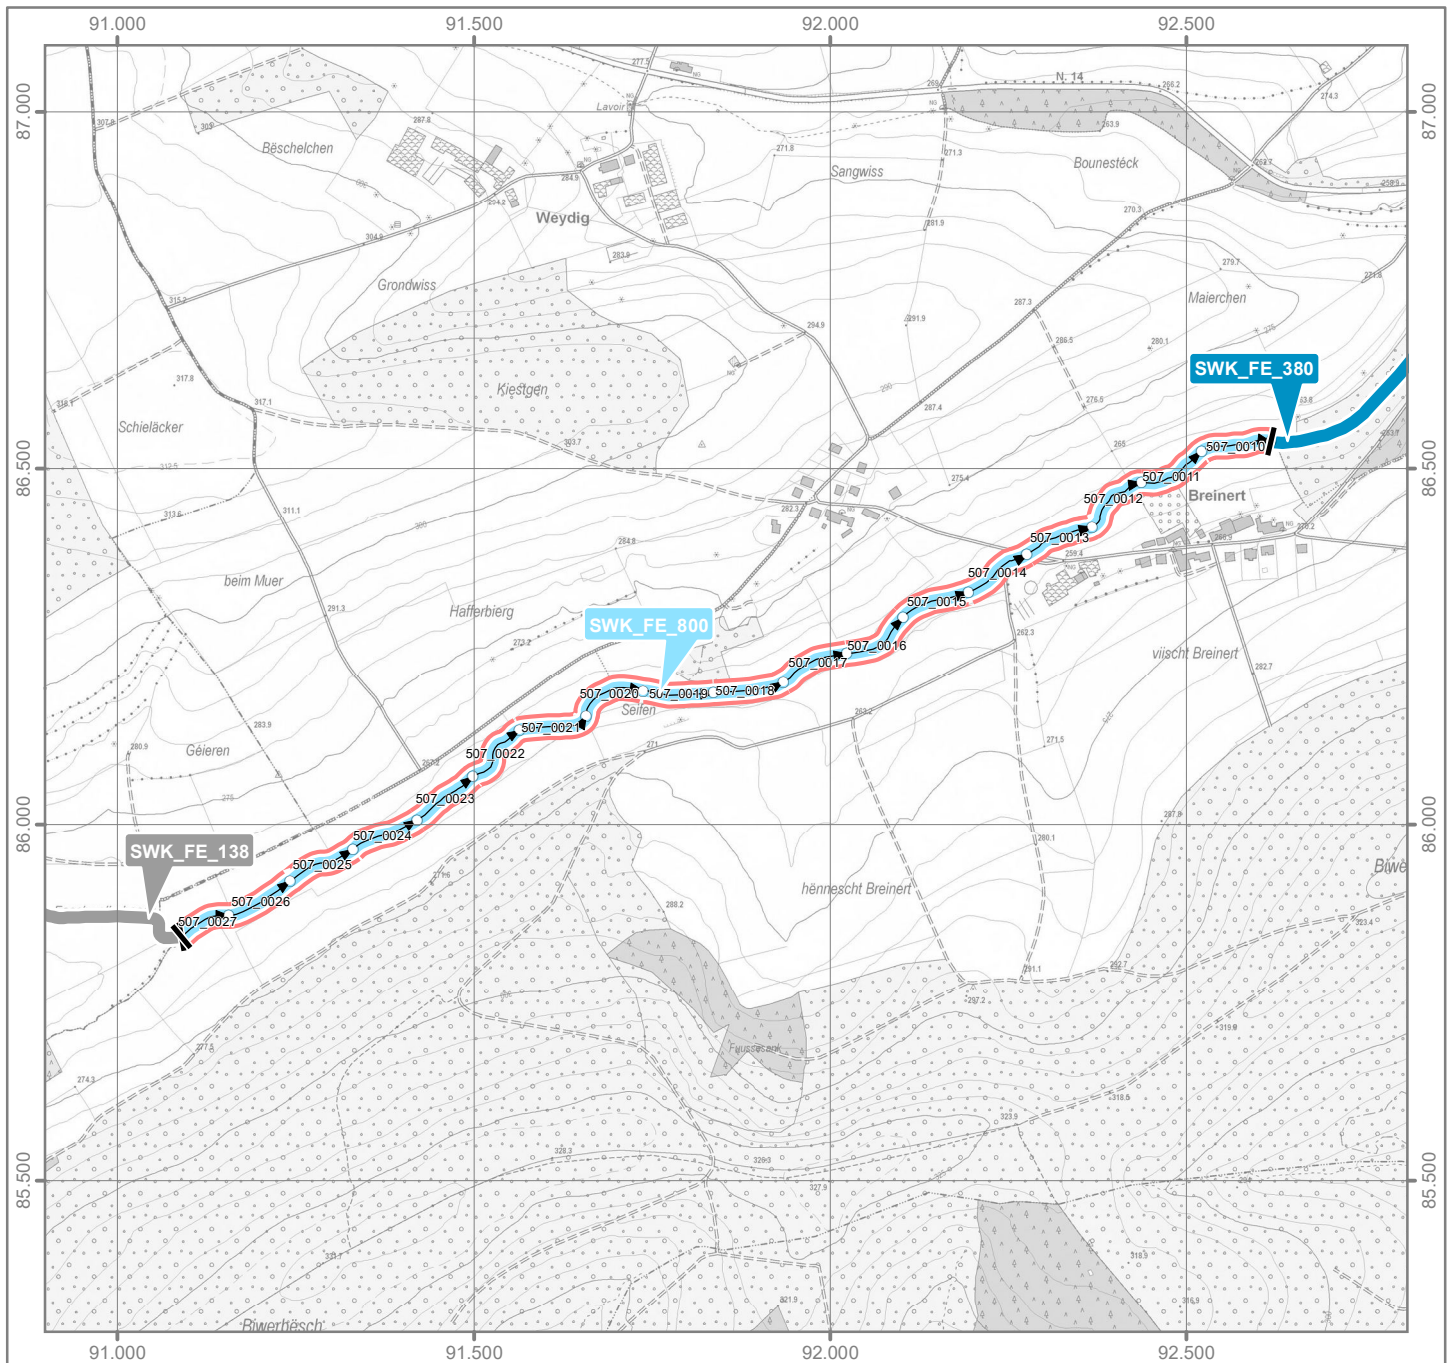
Belastungssituation

Signifikante hydromorphologische Belastung(en) in Kartierungsabschnitt vorhanden

Kartierungsabschnitt mit Fließrichtung

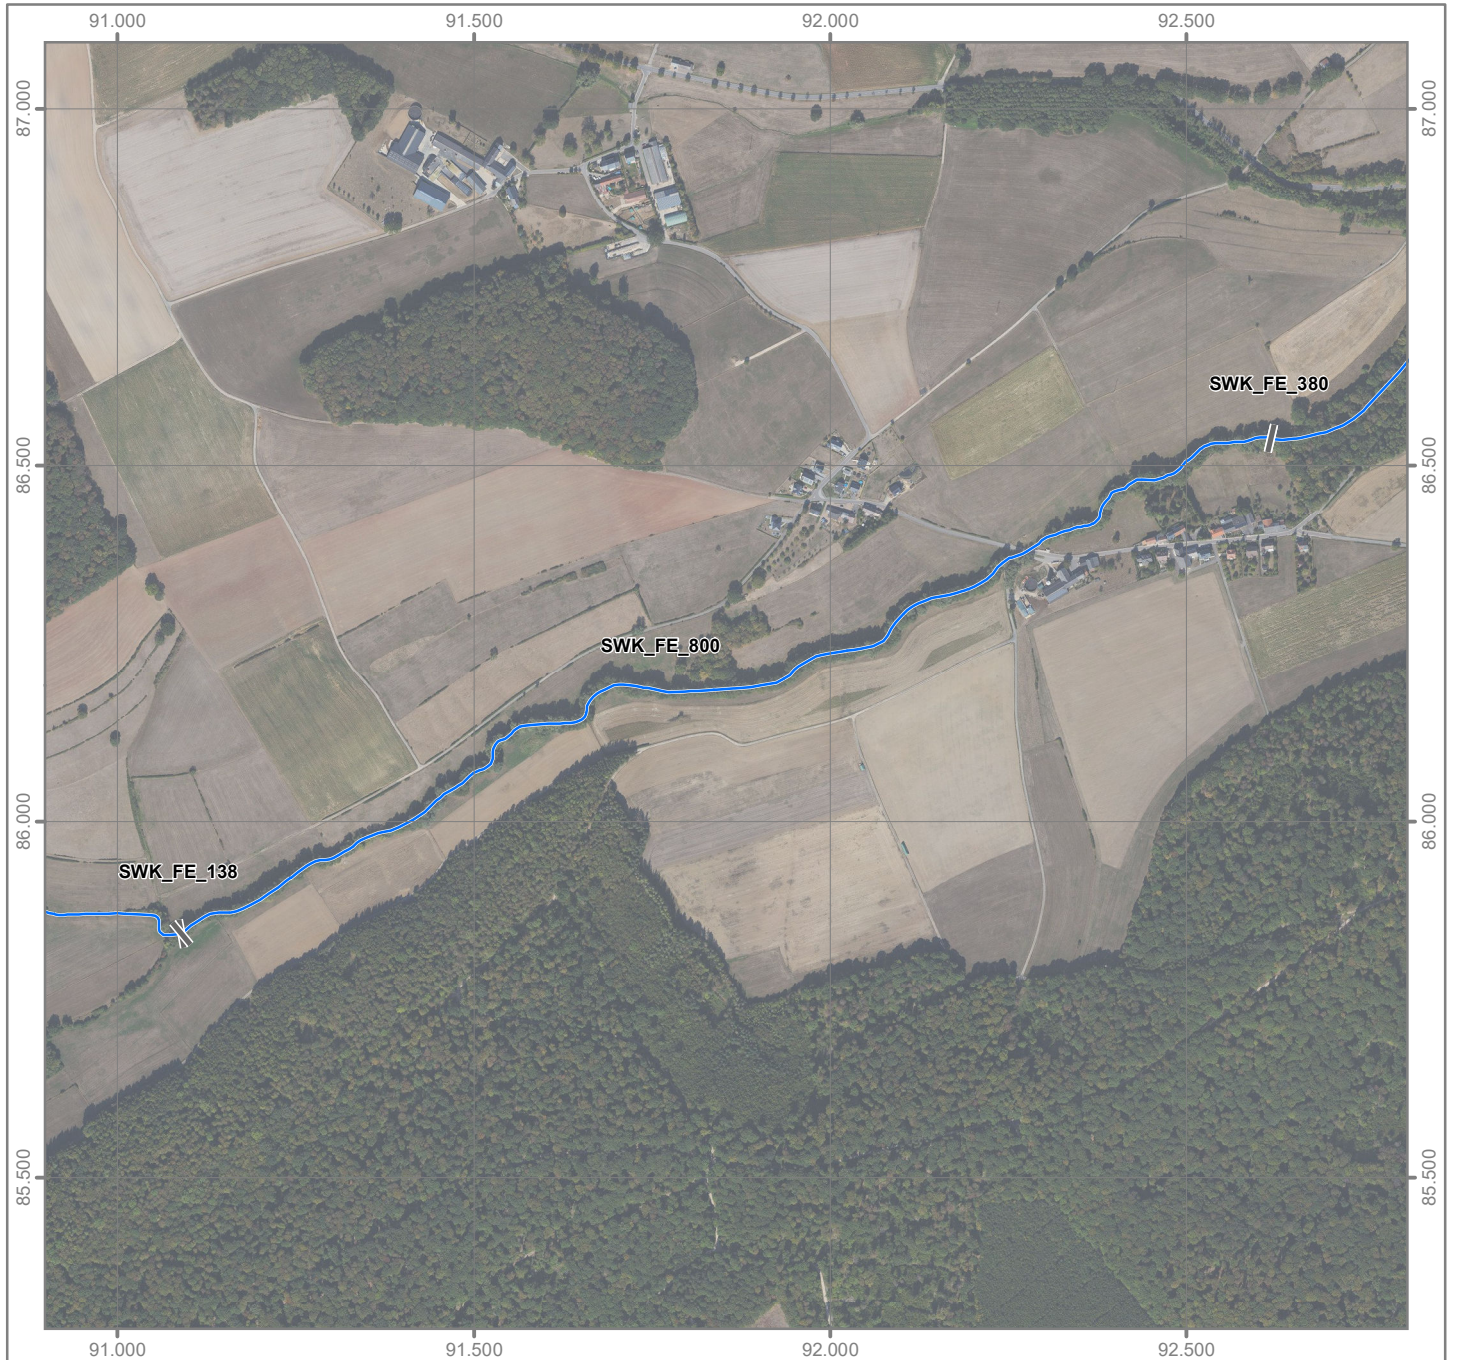
Hydromorphologische Maßnahmen Beschriftung: Maßnahme (ID), siehe Tabelle

| <p>Durchgängigkeit</p> <p>■</p> <p>—●—</p> | <p>HY DU.01 - Wiederherstellung der ökol. Durchgängigkeit – Querbauwerk</p> <p>HY DU.02 - Wiederherstellung der ökol. Durchgängigkeit – Durchlass/Verrohrung/Überbauung</p> |
| <p>Morphologie</p> <p>—●—</p> <p>—●—</p> <p>—●—</p> <p>—●—</p> <p>—●—</p> <p>—●—</p> <p>—●—</p> <p>—●—</p> | <p>HY MO.01 - Einbau von Strukturelementen in Sohle</p> <p>HY MO.02 - Entfernen/Umgestalten von Sohlverbau</p> <p>HY MO.03 - Einbau von Strömungslenkern für Eigendynamik</p> <p>HY MO.04 - Entfernen/Umgestalten von Uferverbau</p> <p>HY MO.05 - Wiederherstellung von naturnaher Laufentwicklung und Gewässerbett</p> <p>HY MO.06 - Anlage eines Gewässerrandstreifens</p> <p>HY MO.07 - Anlage eines Gewässerentwicklungskorridors</p> <p>HY MO.08 - Sicherung/Erweiterung natürlicher Überflutungsräume und Augewässer</p> <p>HY MO.09 - Zulassen von eigendynamischer Entwicklung</p> |
| <p>Wasserhaushalt</p> <p>■</p> <p>■</p> | <p>HY WA.01 - Wiederherstellung/Sicherung naturnaher Abflussverhältnisse</p> <p>HY WA.03 - Abflussregulierung (Schwall-Sunk, Einleitungen, Ausleitungen)</p> |
