Funktionselement: SWK_FE_823	Gewässer: Biwerbach	OWK (ID): I-3.2.b
------------------------------	---------------------	-------------------

Funktionselement (ID)	SWK_FE_823
Länge [m]	500 m
Typ	Trittstein
Status	nicht vollständig (Belastungen vorhanden)
OWK (ID)	I-3.2.b
OWK (Name)	Biwerbach

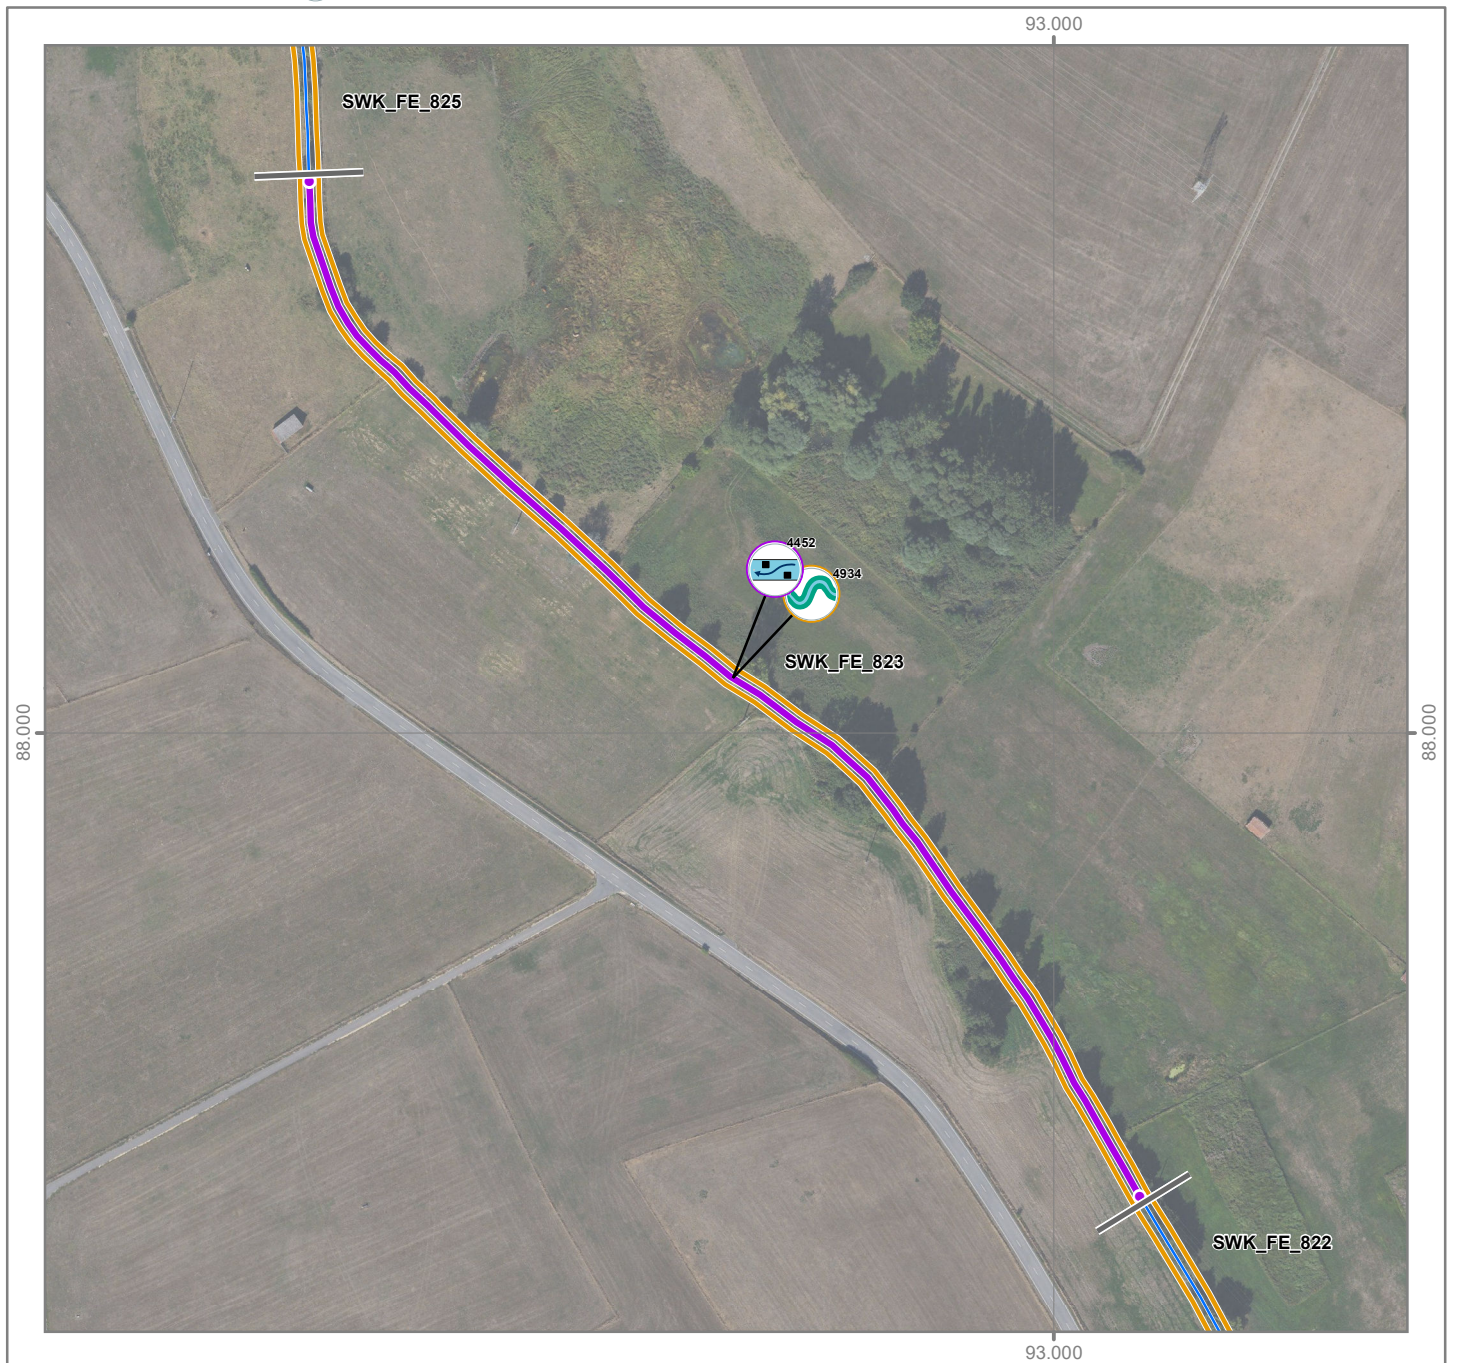
Hydromorphologische Maßnahmen Beschriftung: Maßnahme (ID), siehe Tabelle

Durchgängigkeit	 	  HY DU.01 - Wiederherstellung der ökol. Durchgängigkeit – Querbauwerk
	 	  HY DU.02 - Wiederherstellung der ökol. Durchgängigkeit – Durchlass/Verrohrung/Überbauung
Morphologie	 	HY MO.01 - Einbau von Strukturelementen in Sohle
	 	HY MO.02 - Entfernen/Umgestalten von Sohlverbau
	 	HY MO.03 - Einbau von Strömungslenkern für Eigendynamik
	 	HY MO.04 - Entfernen/Umgestalten von Uferverbau
	 	HY MO.05 - Wiederherstellung von naturnaher Laufentwicklung und Gewässerbett
	 	HY MO.06 - Anlage eines Gewässerrandstreifens
	 	HY MO.07 - Anlage eines Gewässerentwicklungskorridors
	 	HY MO.08 - Sicherung/Erweiterung natürlicher Überflutungsräume und Augewässer
	 	HY MO.09 - Zulassen von eigendynamischer Entwicklung
Wasserhaushalt	 	HY WA.01 - Wiederherstellung/Sicherung naturnaher Abflussverhältnisse
	 	HY WA.03 - Abflussregulierung (Schwall-Sunk, Einleitungen, Ausleitungen)
