Funktionselement: SWK\_FE\_1410 Gewässer: Gouschténgerbaach OWK (ID): I-4.2.1

Funktionselement (ID)	SWK_FE_1410
Länge [m]	500 m
Typ	Verbindungsstrecke
Status	nicht vollständig (Belastungen vorhanden)
OWK (ID)	I-4.2.1
OWK (Name)	Gouschténgerbaach

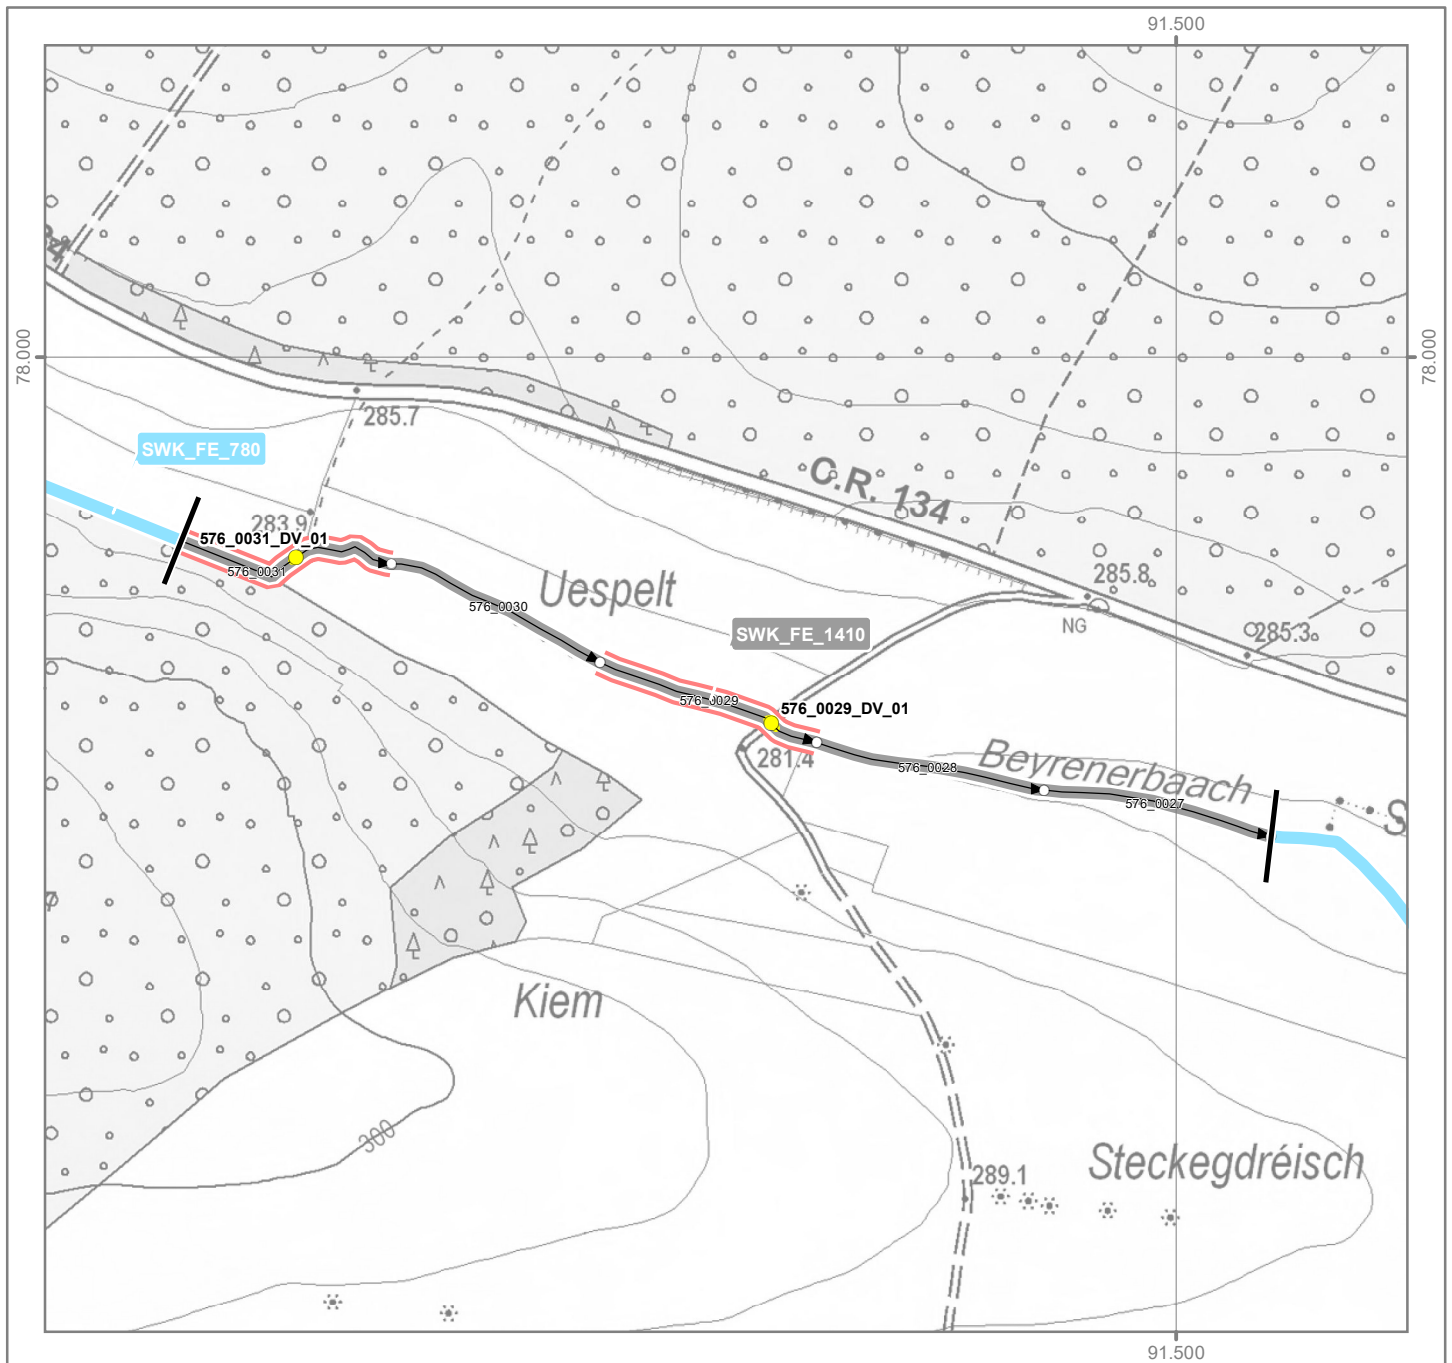
Querbauwerke (Anzahl)	0	Durchgängigkeitshindernisse der Klassen 3, 4 oder 5.
Durchlässe/Verrohrungen (Anzahl und Gesamtlänge)	2 (9 m)

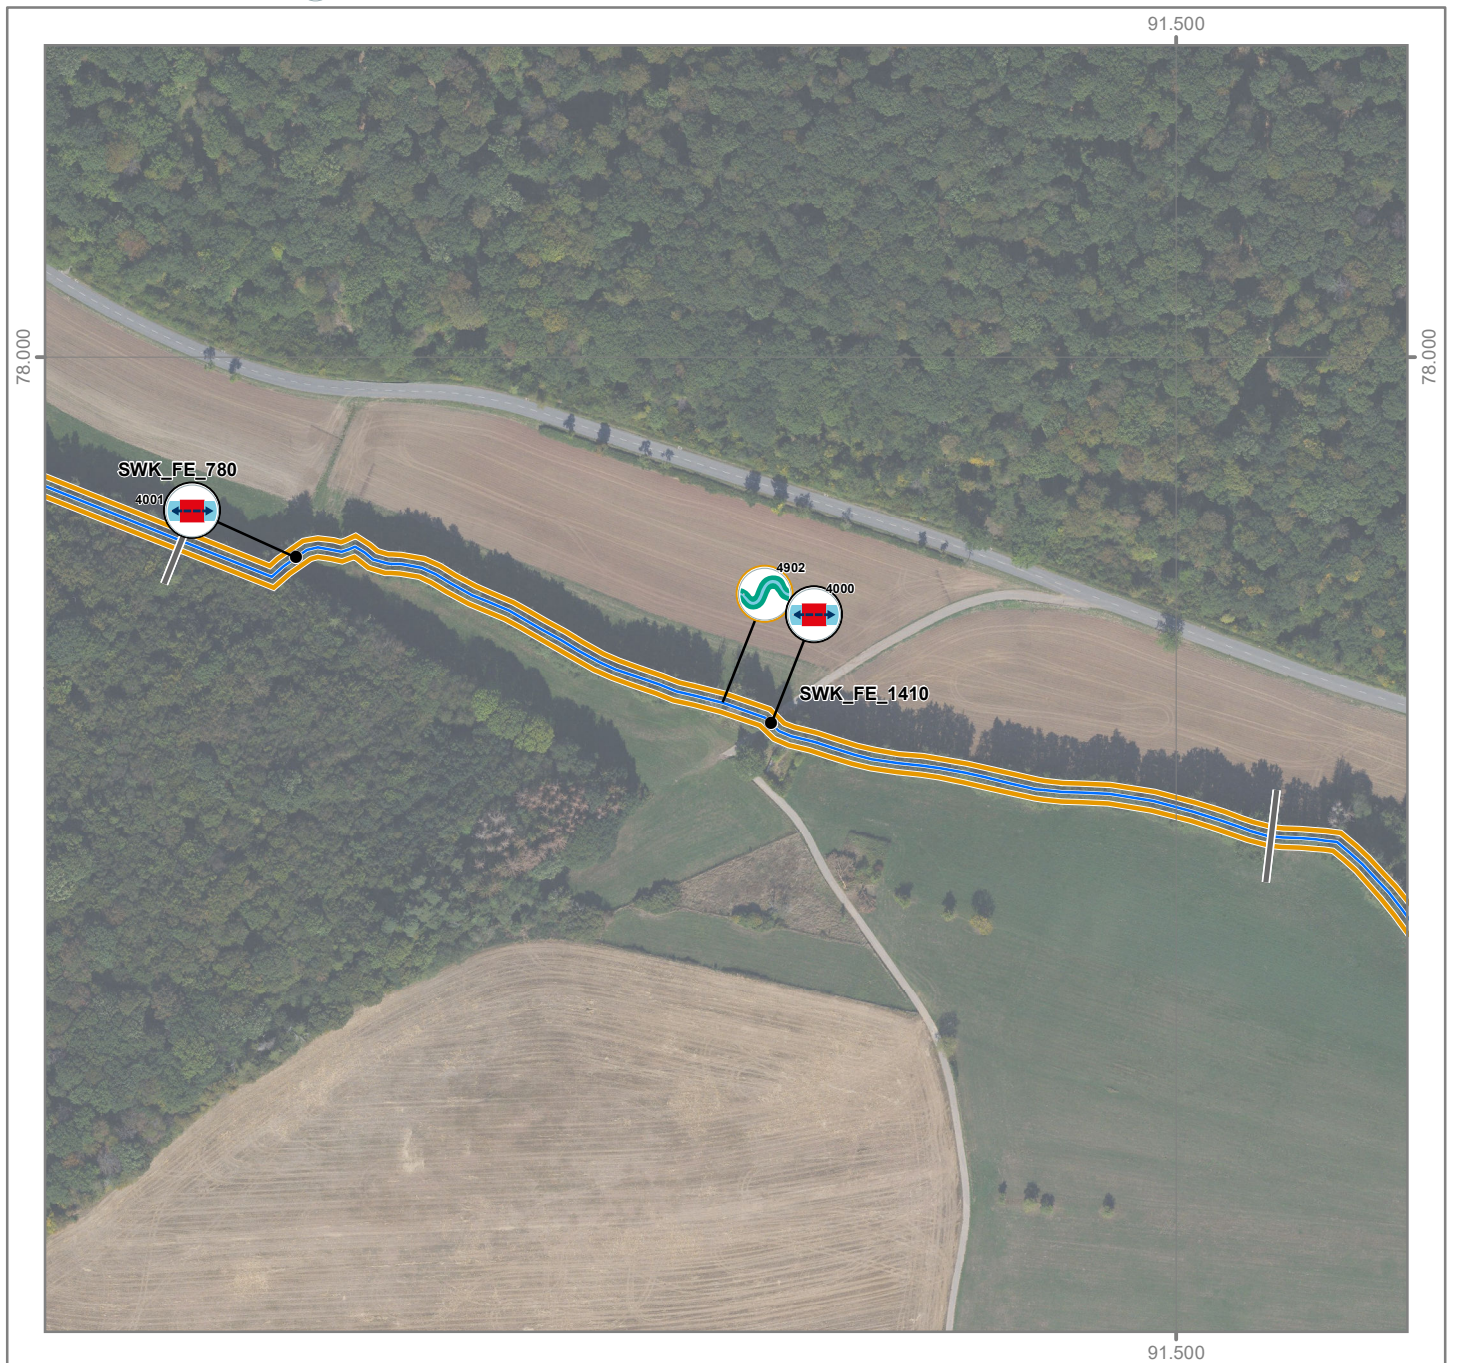
Hydromorphologische Maßnahmen Beschriftung: Maßnahme (ID), siehe Tabelle

Durchgängigkeit	 	  HY DU.01 - Wiederherstellung der ökol. Durchgängigkeit – Querbauwerk
	 	  HY DU.02 - Wiederherstellung der ökol. Durchgängigkeit – Durchlass/Verrohrung/Überbauung
Morphologie	  HY MO.01 - Einbau von Strukturelementen in Sohle	
	  HY MO.02 - Entfernen/Umgestalten von Sohlverbau	
	  HY MO.03 - Einbau von Strömungslenkern für Eigendynamik	
	  HY MO.04 - Entfernen/Umgestalten von Uferverbau	
	  HY MO.05 - Wiederherstellung von naturnaher Laufentwicklung und Gewässerbett	
	  HY MO.06 - Anlage eines Gewässerrandstreifens	
	  HY MO.07 - Anlage eines Gewässerentwicklungskorridors	
	  HY MO.08 - Sicherung/Erweiterung natürlicher Überflutungsräume und Augewässer	
	  HY MO.09 - Zulassen von eigendynamischer Entwicklung	
Wasserhaushalt	 	  HY WA.01 - Wiederherstellung/Sicherung naturnaher Abflussverhältnisse

HY WA.03 - Abflussregulierung (Schwall-Sunk, Einleitungen, Ausleitungen)

LuxMaPro (ID)	Typ	X (Start)	Y (Start)	X (Ende)	Y (Ende)	Länge [m]	Ortschaft	Beschreibungstext	Umsetzungsstatus	Maßnahmenart (Code)	Maßnahmenart (Text)	Wirkungsbereich	Gewässerseite	Bauwerk (ID)	Bauwerk (Typ)
4000	Linien-Maßnahme	91328	77841	91324	77845	5	Beyren	Wiederherstellung der Durchgängigkeit - Durchlass/Verrohrung/Überbauung - Gouschténgerbaach - Beyren - bei "Kiem" (L=5m)	Vorschlag	HY DU.02	Wiederherstellung der ökologischen Durchgängigkeit - Durchlass/Verrohrung/Überbauung	Sohle   (Ufer)	Gewässerbett	576_0029_DV_01	Durchlass
4001	Linien-Maßnahme	91123	77915	91120	77913	4	Beyren	Wiederherstellung der Durchgängigkeit - Durchlass/Verrohrung/Überbauung - Gouschténgerbaach - Beyren - bei "Uespelt" (L=4m)	Vorschlag	HY DU.02	Wiederherstellung der ökologischen Durchgängigkeit - Durchlass/Verrohrung/Überbauung	Sohle   (Ufer)	Gewässerbett	576_0031_DV_01	Durchlass
4902	Linien-Maßnahme	92110	77258	90777	78161	1800	Beyren	Anlage eines Gewässerrandstreifens - Gouschténgerbaach - Beyren - oberhalb Beyren entlang C.R.134 (L=1800m - Einzelfallprüfung)	Vorschlag	HY MO.06	Anlage eines Gewässerrandstreifens	Land	Einzelfallprüfung	-	-
