Funktionselement: SWK_FE_365	Gewässer: Aalbaach	OWK (ID): I-5.1
------------------------------	--------------------	-----------------

Funktionselement (ID)	SWK_FE_365
Länge [m]	100 m
Typ	Verbindungsstrecke
Status	nicht vollständig (Belastungen vorhanden)
OWK (ID)	I-5.1
OWK (Name)	Aalbaach

Hydromorphologische Maßnahmen Beschriftung: Maßnahme (ID), siehe Tabelle

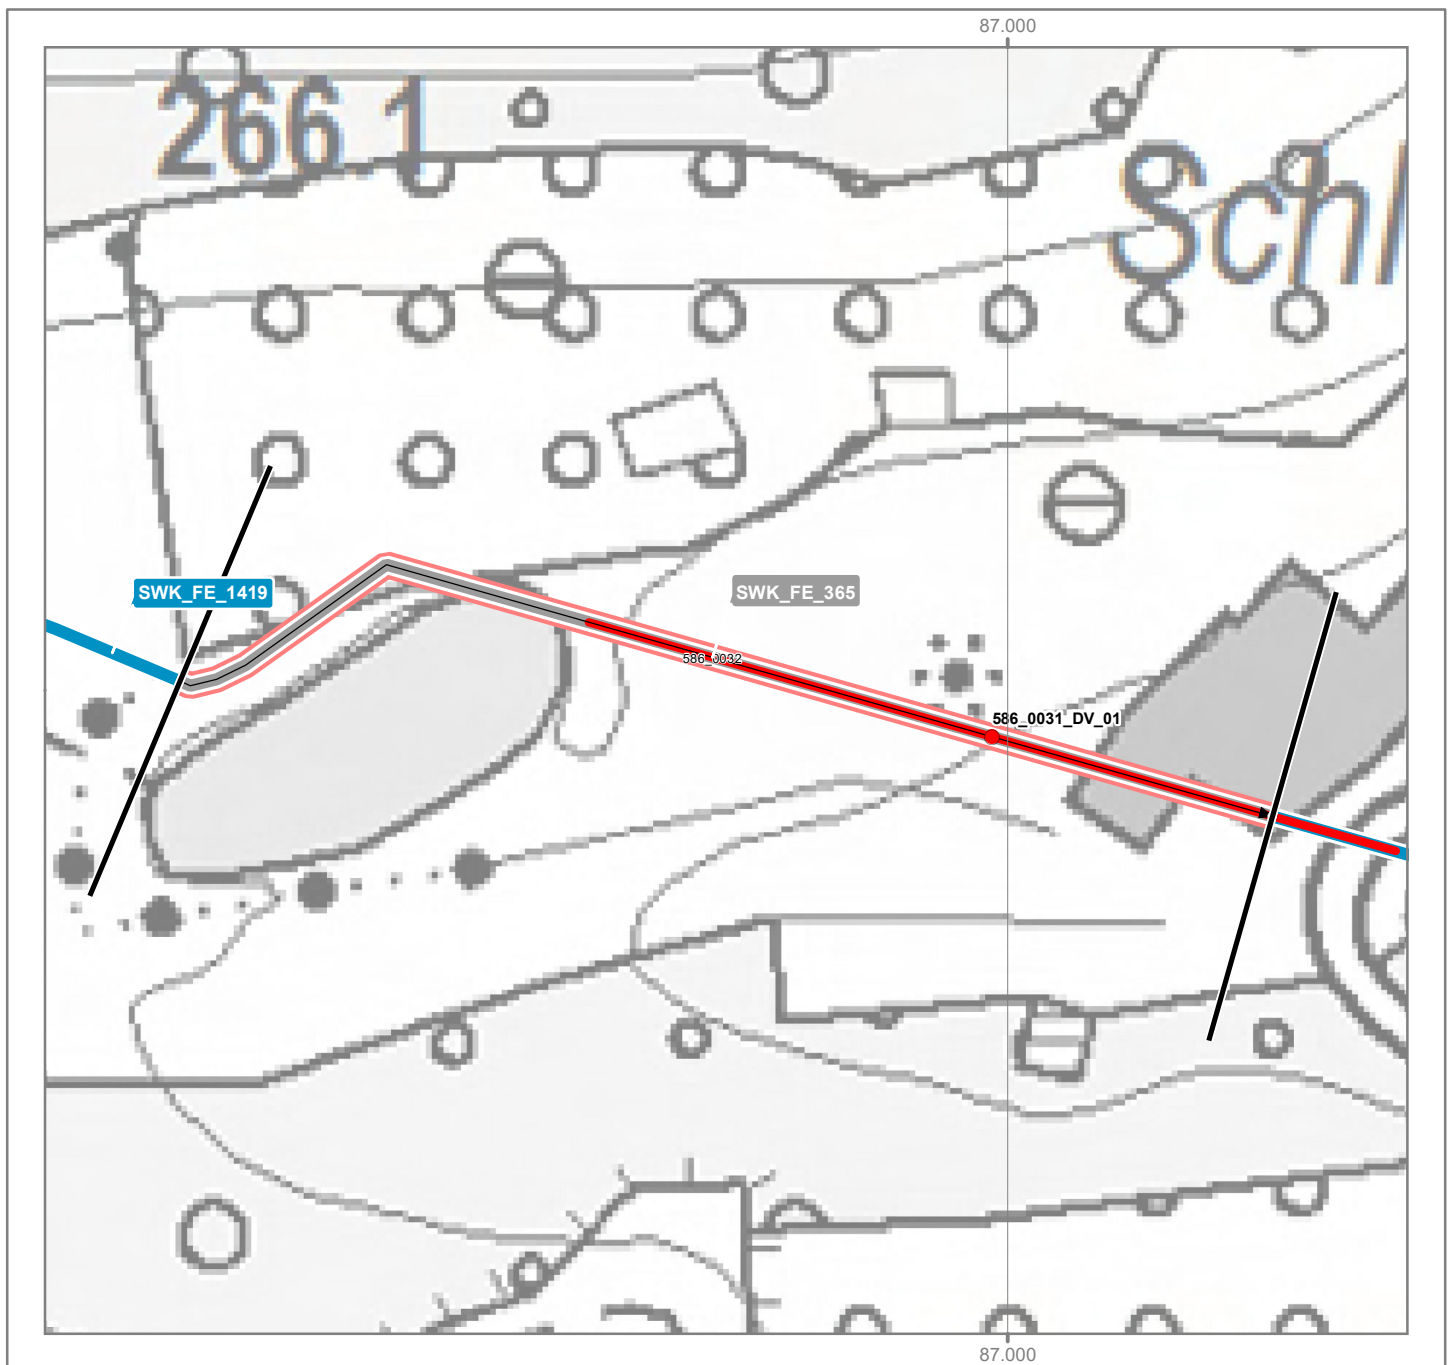
Funktionselement (ID): SWK\_FE\_365

Signifikante hydro-morphologische Belastung(en) in Kartierungsabschnitt vorhanden

Kartierungsabschnitt mit Fließrichtung

**Durchgängigkeitshindernisse**

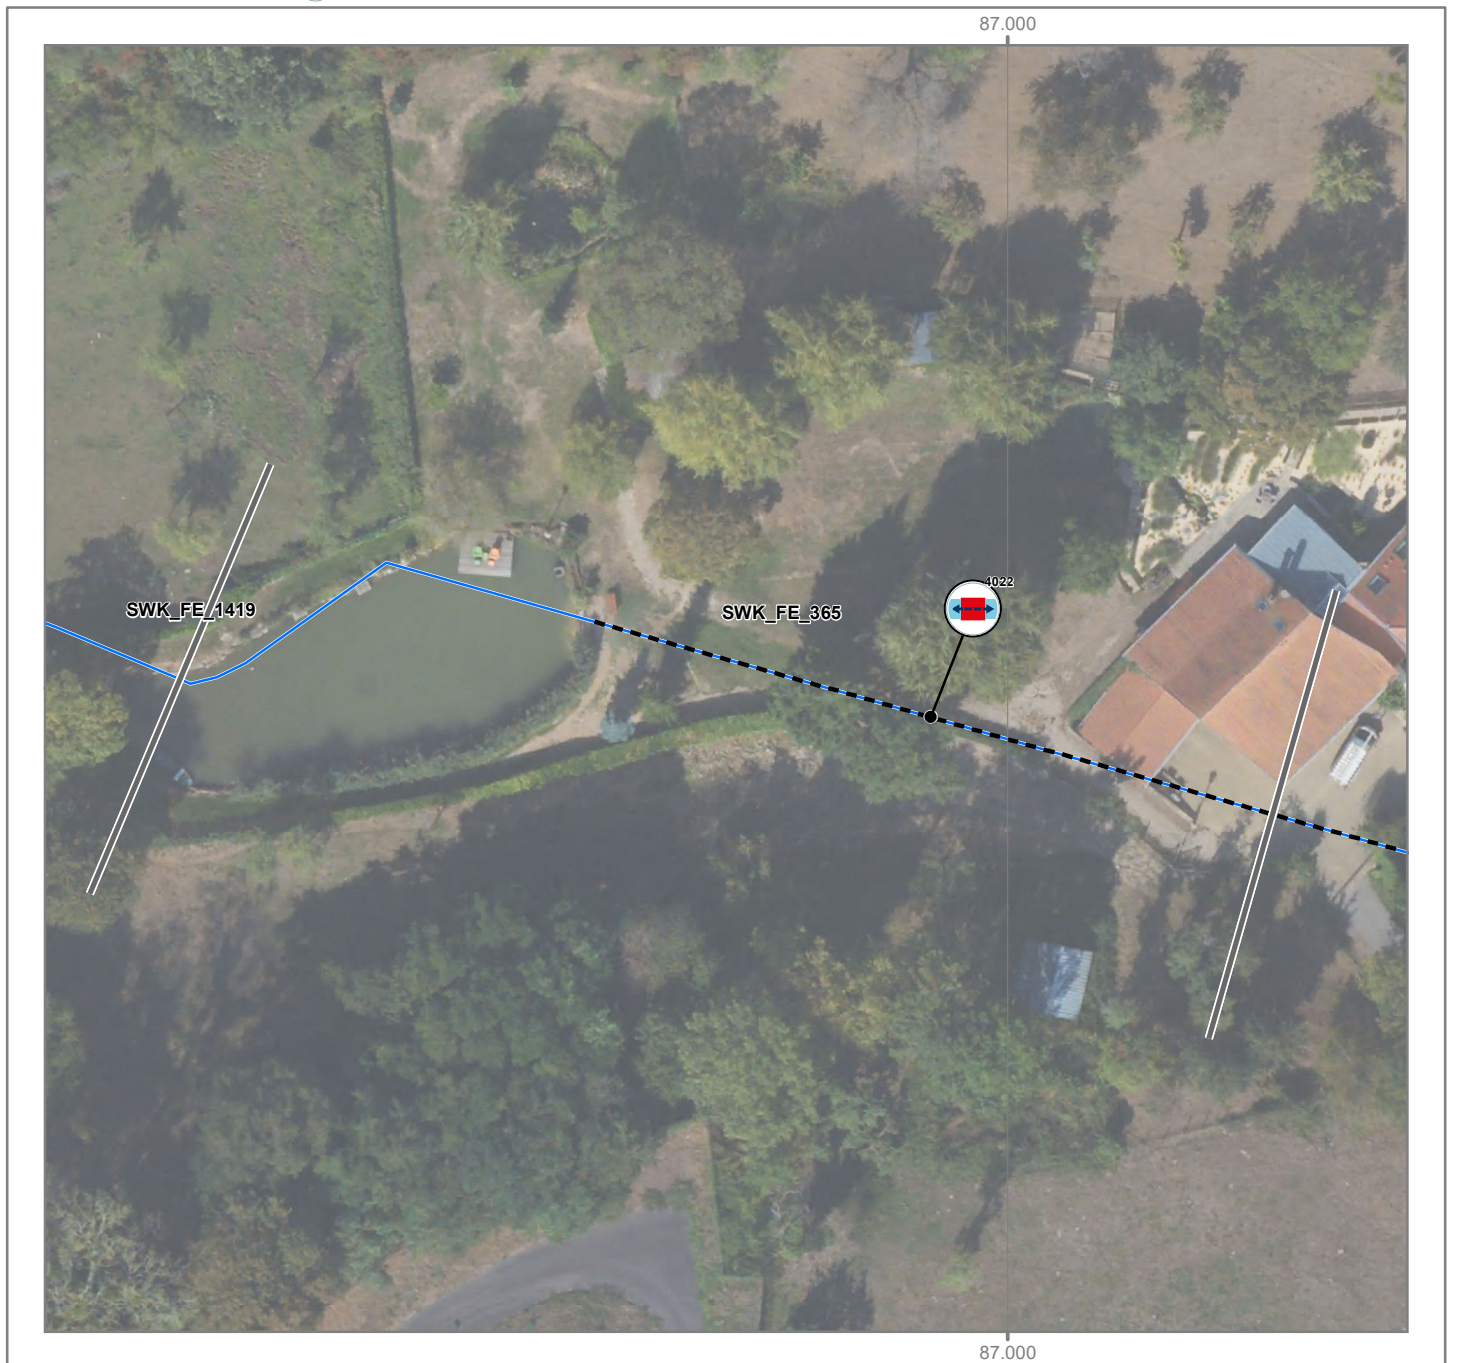
Funktionselement: SWK\_FE\_365 Gewässer: Aalbach OWK (ID): I-5.1

Durchgängigkeit	 	  HY DU.01 - Wiederherstellung der ökol. Durchgängigkeit – Querbauwerk
	 	  HY DU.02 - Wiederherstellung der ökol. Durchgängigkeit – Durchlass/Verrohrung/Überbauung
Morphologie	  HY MO.01 - Einbau von Strukturelementen in Sohle	
	  HY MO.02 - Entfernen/Umgestalten von Sohlverbau	
	  HY MO.03 - Einbau von Strömungslenkern für Eigendynamik	
	  HY MO.04 - Entfernen/Umgestalten von Uferverbau	
	  HY MO.05 - Wiederherstellung von naturnaher Laufentwicklung und Gewässerbett	
	  HY MO.06 - Anlage eines Gewässerrandstreifens	
	  HY MO.07 - Anlage eines Gewässerentwicklungskorridors	
	  HY MO.08 - Sicherung/Erweiterung natürlicher Überflutungsräume und Augewässer	
	  HY MO.09 - Zulassen von eigendynamischer Entwicklung	
Wasserhaushalt	  HY WA.01 - Wiederherstellung/Sicherung naturnaher Abflussverhältnisse	
	  HY WA.03 - Abflussregulierung (Schwall-Sunk, Einleitungen, Ausleitungen)

LuxMaPro (ID)	Typ	X (Start)	Y (Start)	X (Ende)	Y (Ende)	Länge [m]	Ortschaft	Beschreibungstext	Umsetzungs-status	Maßnahmenart (Code)	Maßnahmenart (Text)	Wirkungsbereich	Gewässerseite	Bauwerk (ID)	Bauwerk (Typ)
4022	Linien-Maßnahme	87033	67861	86964	67881	72	Dalheim	Wiederherstellung der Durchgängigkeit - Durchlass/Verrohrung/Überbauung - Aalbach - Dalheim - bei Schleimillen (L=72m)	Vorschlag	HY DU.02	Wiederherstellung der ökologischen Durchgängigkeit - Durchlass/Verrohrung/Überbauung	Sohle   (Ufer)	Gewässerbett	586_0031_DV_01	Überbauung
