Funktionselement: SWK\_FE\_776 Gewässer: Ierpeldengerbaach OWK (ID): I-5.2

Funktionselement (ID)	SWK_FE_776
Länge [m]	500 m
Typ	Trittstein
Status	nicht vollständig (Belastungen vorhanden)
OWK (ID)	I-5.2
OWK (Name)	Ierpeldengerbaach

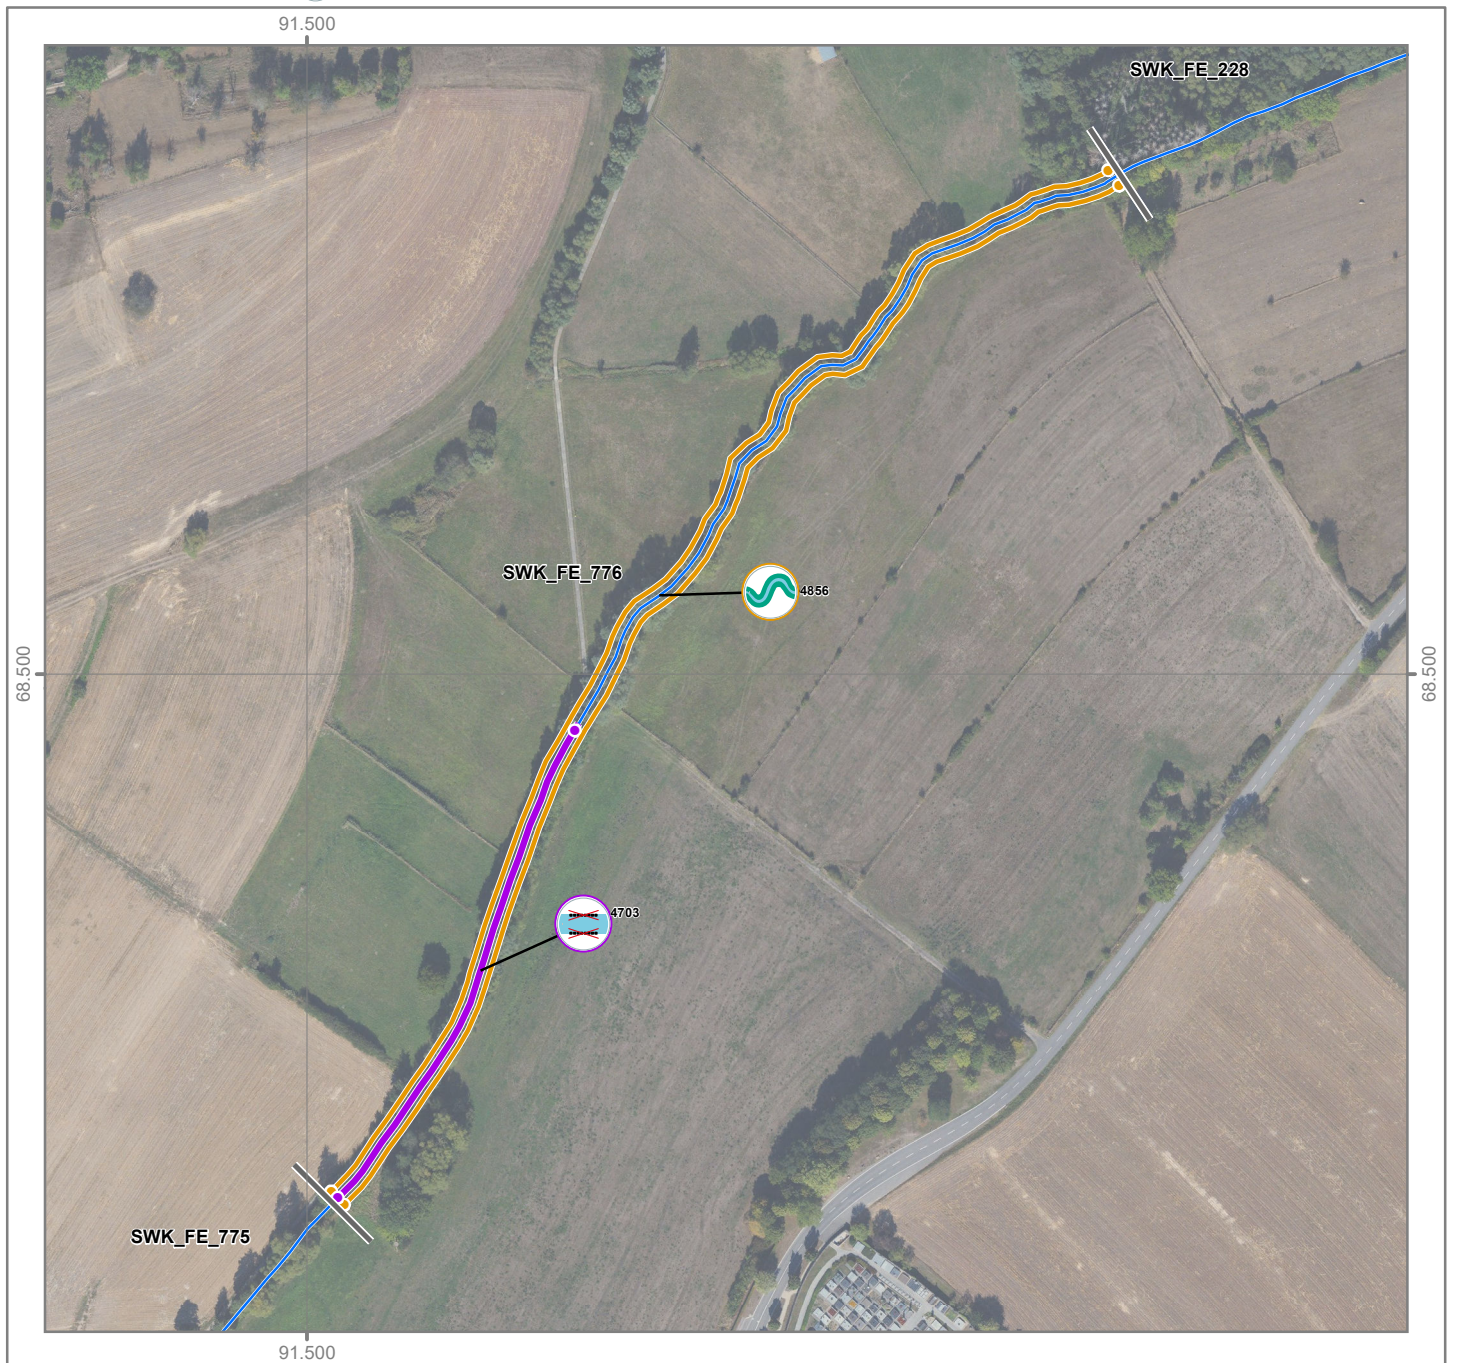
Hydromorphologische Maßnahmen Beschriftung: Maßnahme (ID), siehe Tabelle

Durchgängigkeit		HY DU.01 - Wiederherstellung der ökol. Durchgängigkeit – Querbauwerk
		HY DU.02 - Wiederherstellung der ökol. Durchgängigkeit – Durchlass/Verrohrung/Überbauung
Morphologie		HY MO.01 - Einbau von Strukturelementen in Sohle
		HY MO.02 - Entfernen/Umgestalten von Sohlverbau
		HY MO.03 - Einbau von Strömungsenkern für Eigendynamik
		HY MO.04 - Entfernen/Umgestalten von Uferverbau
		HY MO.05 - Wiederherstellung von naturnaher Laufentwicklung und Gewässerbett
		HY MO.06 - Anlage eines Gewässerrandstreifens
		HY MO.07 - Anlage eines Gewässerentwicklungskorridors
		HY MO.08 - Sicherung/Erweiterung natürlicher Überflutungsräume und Augewässer
		HY MO.09 - Zulassen von eigendynamischer Entwicklung
Wasserhaushalt		HY WA.01 - Wiederherstellung/Sicherung naturnaher Abflussverhältnisse
		HY WA.03 - Abflussregulierung (Schwall-Sunk, Einleitungen, Ausleitungen)
