Funktionselement: SWK_FE_719 Gewässer: Aleferbaach OWK (ID): II-2.3

Funktionselement (ID)	SWK_FE_719
Länge [m]	400 m
Typ	Trittstein
Status	nicht vollständig (Belastungen vorhanden)
OWK (ID)	II-2.3
OWK (Name)	Aleferbaach

Funktionselement (ID): SWK_FE_719

Hydromorphologische Maßnahmen Beschriftung: Maßnahme (ID), siehe Tabelle

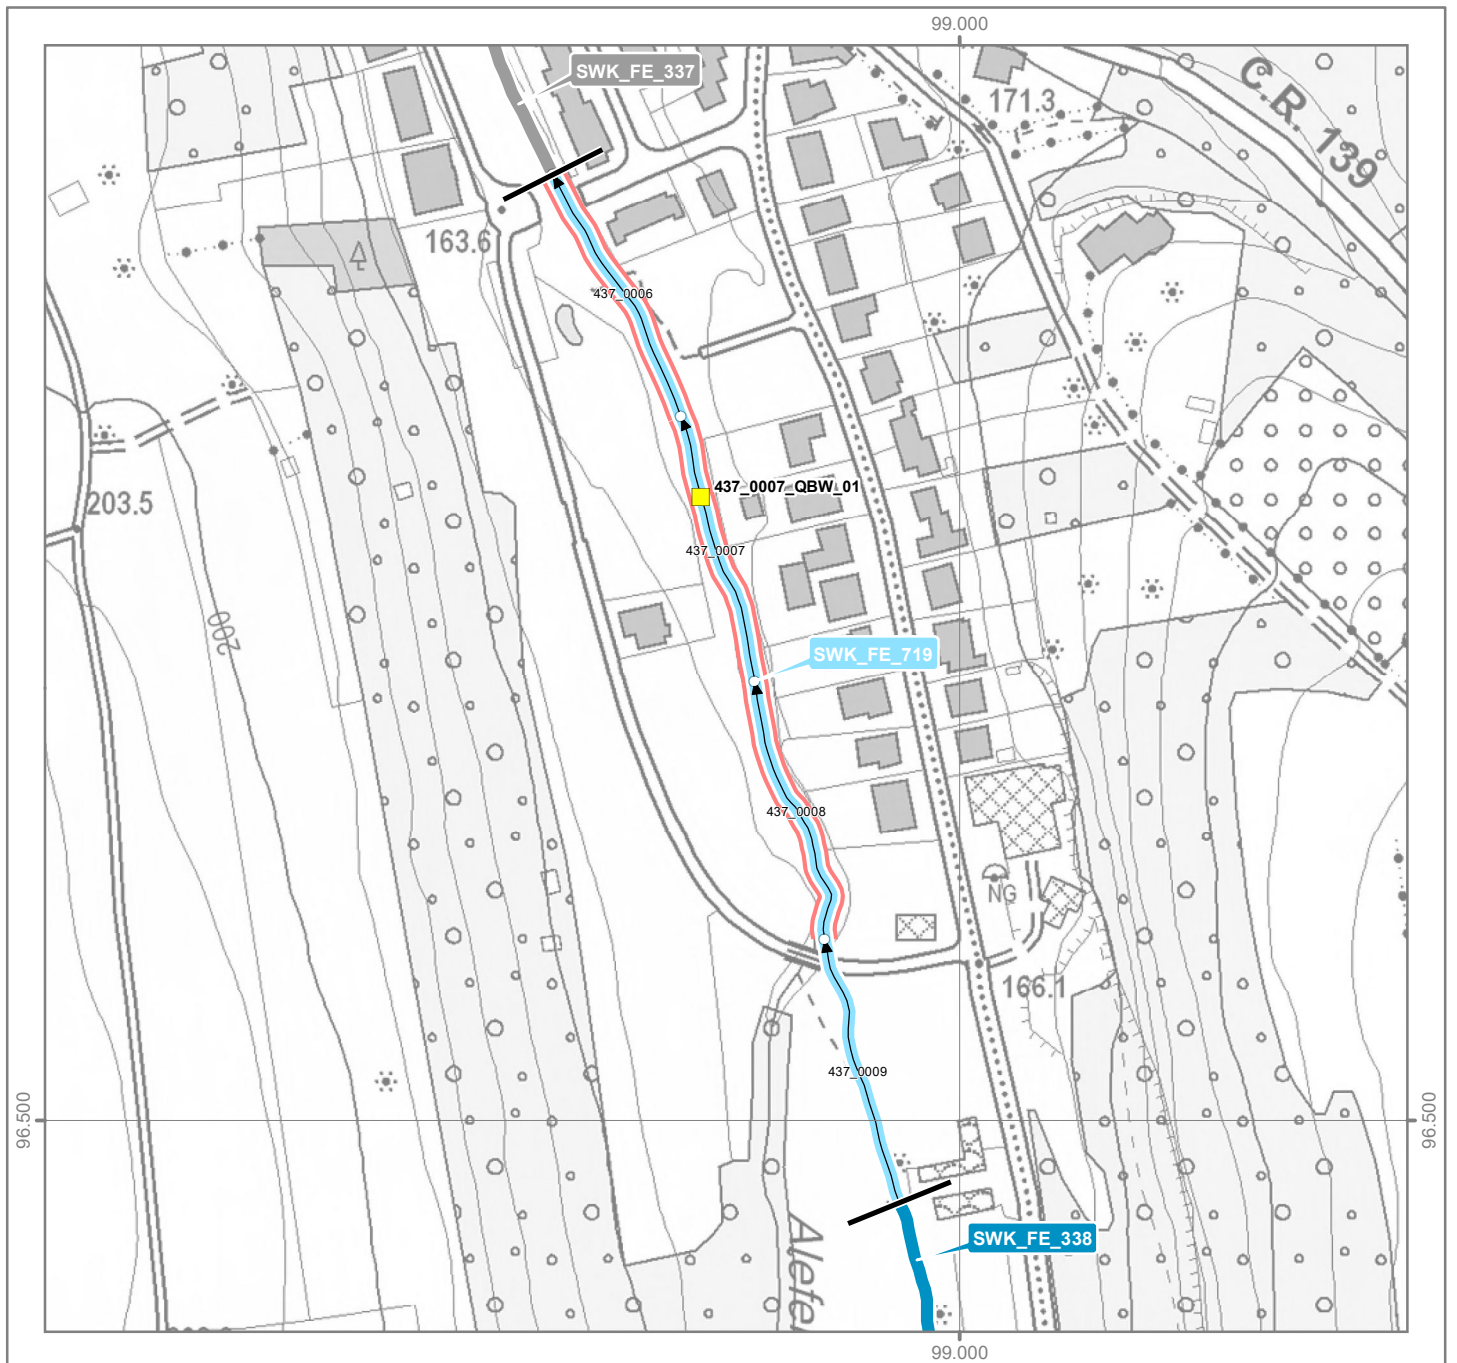
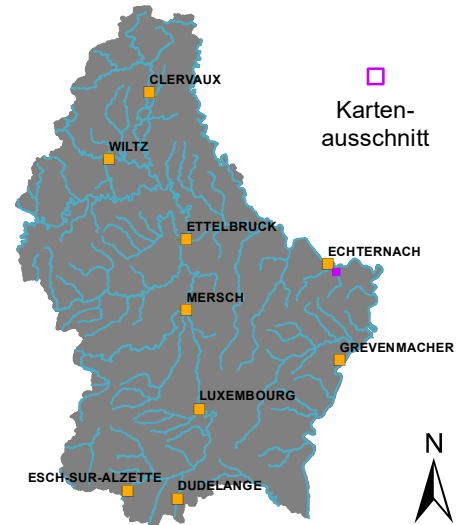
Funktionselemente

- Typ**
-   Kernlebensraum
 -   Trittstein
 -   Verbindungsstrecke
 -   Restriktionsstrecke

- Belastungssituation**
-

Signifikante hydro-morphologische Belastung(en) in Kartierungsabschnitt vorhanden

Kartierungsabschnitt mit Fließrichtung

Durchgängigkeitshindernisse

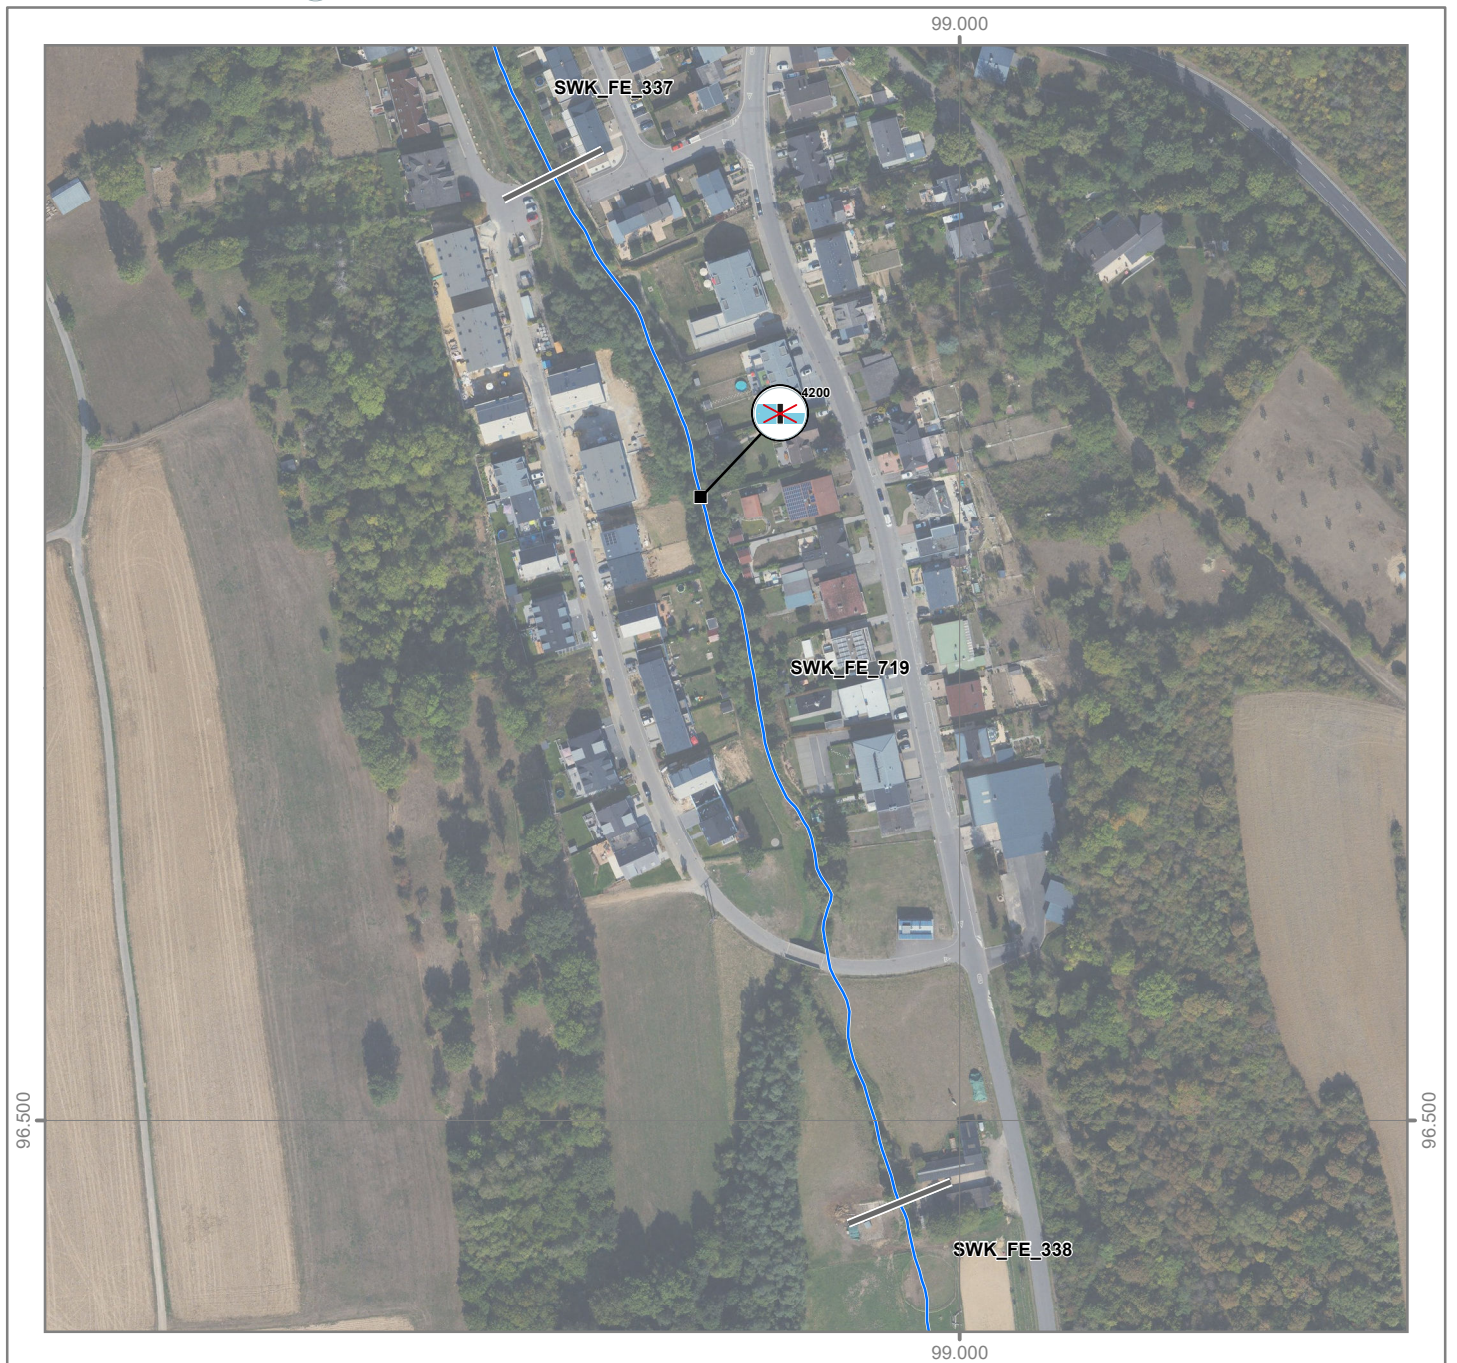
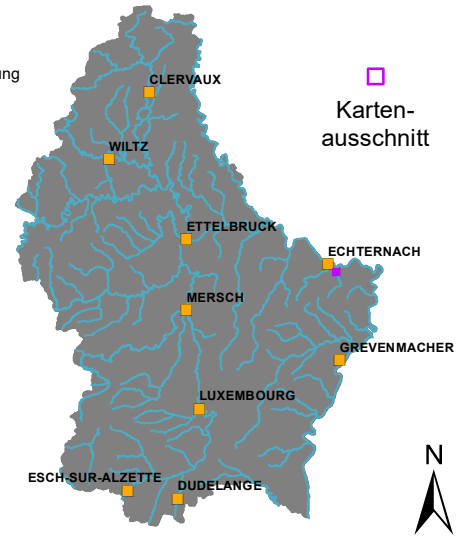
Durchgängigkeit	■	HY DU.01 - Wiederherstellung der ökol. Durchgängigkeit – Querbauwerk
	—●—	HY DU.02 - Wiederherstellung der ökol. Durchgängigkeit – Durchlass/Verrohrung/Überbauung
	—	HY MO.01 - Einbau von Strukturelementen in Sohle
	—	HY MO.02 - Entfernen/Umgestalten von Sohlverbau
Morphologie	—	HY MO.03 - Einbau von Strömunglenkern für Eigendynamik
	—	HY MO.04 - Entfernen/Umgestalten von Uferverbau
	—	HY MO.05 - Wiederherstellung von naturnaher Laufentwicklung und Gewässerbett
	—	HY MO.06 - Anlage eines Gewässerrandstreifens
	—	HY MO.07 - Anlage eines Gewässerentwicklungskorridors
	—	HY MO.08 - Sicherung/Erweiterung natürlicher Überflutungsräume und Augewässer
	—	HY MO.09 - Zulassen von eigendynamischer Entwicklung
Wasserhaushalt	■	HY WA.01 - Wiederherstellung/Sicherung naturnaher Abflussverhältnisse
	■	HY WA.03 - Abflussregulierung (Schwall-Sunk, Einleitungen, Ausleitungen)

LuxMaPro (ID)	Typ	X (Start)	Y (Start)	X (Ende)	Y (Ende)	Länge [m]	Ortschaft	Beschreibungstext	Umsetzungsstatus	Maßnahmenart (Code)	Maßnahmenart (Text)	Wirkungsbereich	Gewässerseite	Bauwerk (ID)	Bauwerk (Typ)
4200	Punktmaßnahme	98906	96726	-	-	-	Echternach	Wiederherstellung der ökologischen Durchgängigkeit - Querbauwerk - Aleferbaach - Echternach - höhe rue Alferweiher (H=0,12m)	Vorschlag	HY DU.01	Wiederherstellung der ökologischen Durchgängigkeit - Querbauwerk	Sohle	Gewässerbett	437_0007_QBW_01	Absturz
