Funktionselement: SWK_FE_760	Gewässer: Tirelbaach	OWK (ID): III-1.3
------------------------------	----------------------	-------------------

Funktionselement (ID)	SWK_FE_760
Länge [m]	500 m
Typ	Kernlebensraum
Status	nicht vollständig (Belastungen vorhanden)
OWK (ID)	III-1.3
OWK (Name)	Tirelbaach

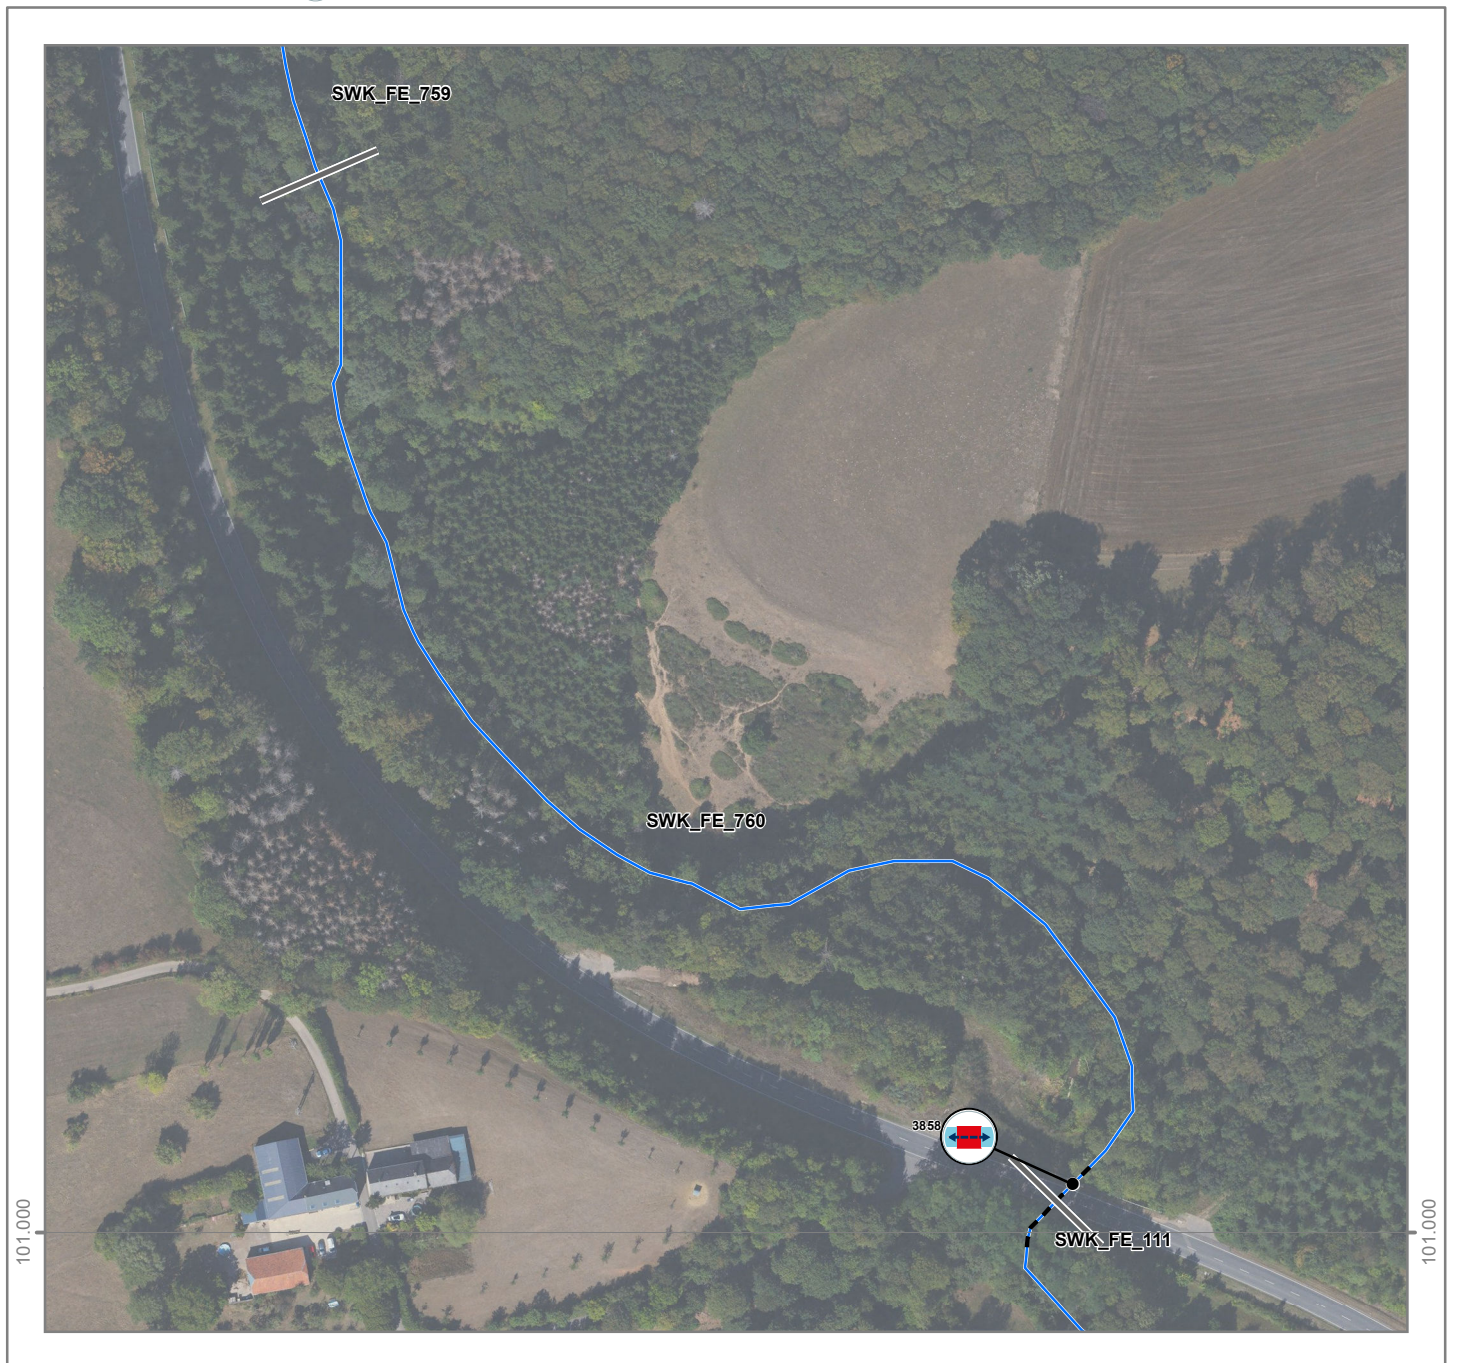
Hydromorphologische Maßnahmen Beschriftung: Maßnahme (ID), siehe Tabelle

Durchgängigkeit

HY DU.01 - Wiederherstellung der ökol. Durchgängigkeit – Querbauwerk

HY DU.02 - Wiederherstellung der ökol. Durchgängigkeit – Durchlass/Verrohrung/Überbauung

HY MO.01 - Einbau von Strukturelementen in Sohle	
	  HY MO.02 - Entfernen/Umgestalten von Sohlverbau	
Morphologie
