Funktionselement: SWK_FE_1285	Gewässer: Ningserbaach	OWK (ID): III-2.2.3
-------------------------------	------------------------	---------------------

Funktionselement (ID)	SWK_FE_1285
Länge [m]	200 m
Typ	Kernlebensraum
Status	nicht vollständig (Belastungen vorhanden)
OWK (ID)	III-2.2.3
OWK (Name)	Ningserbaach

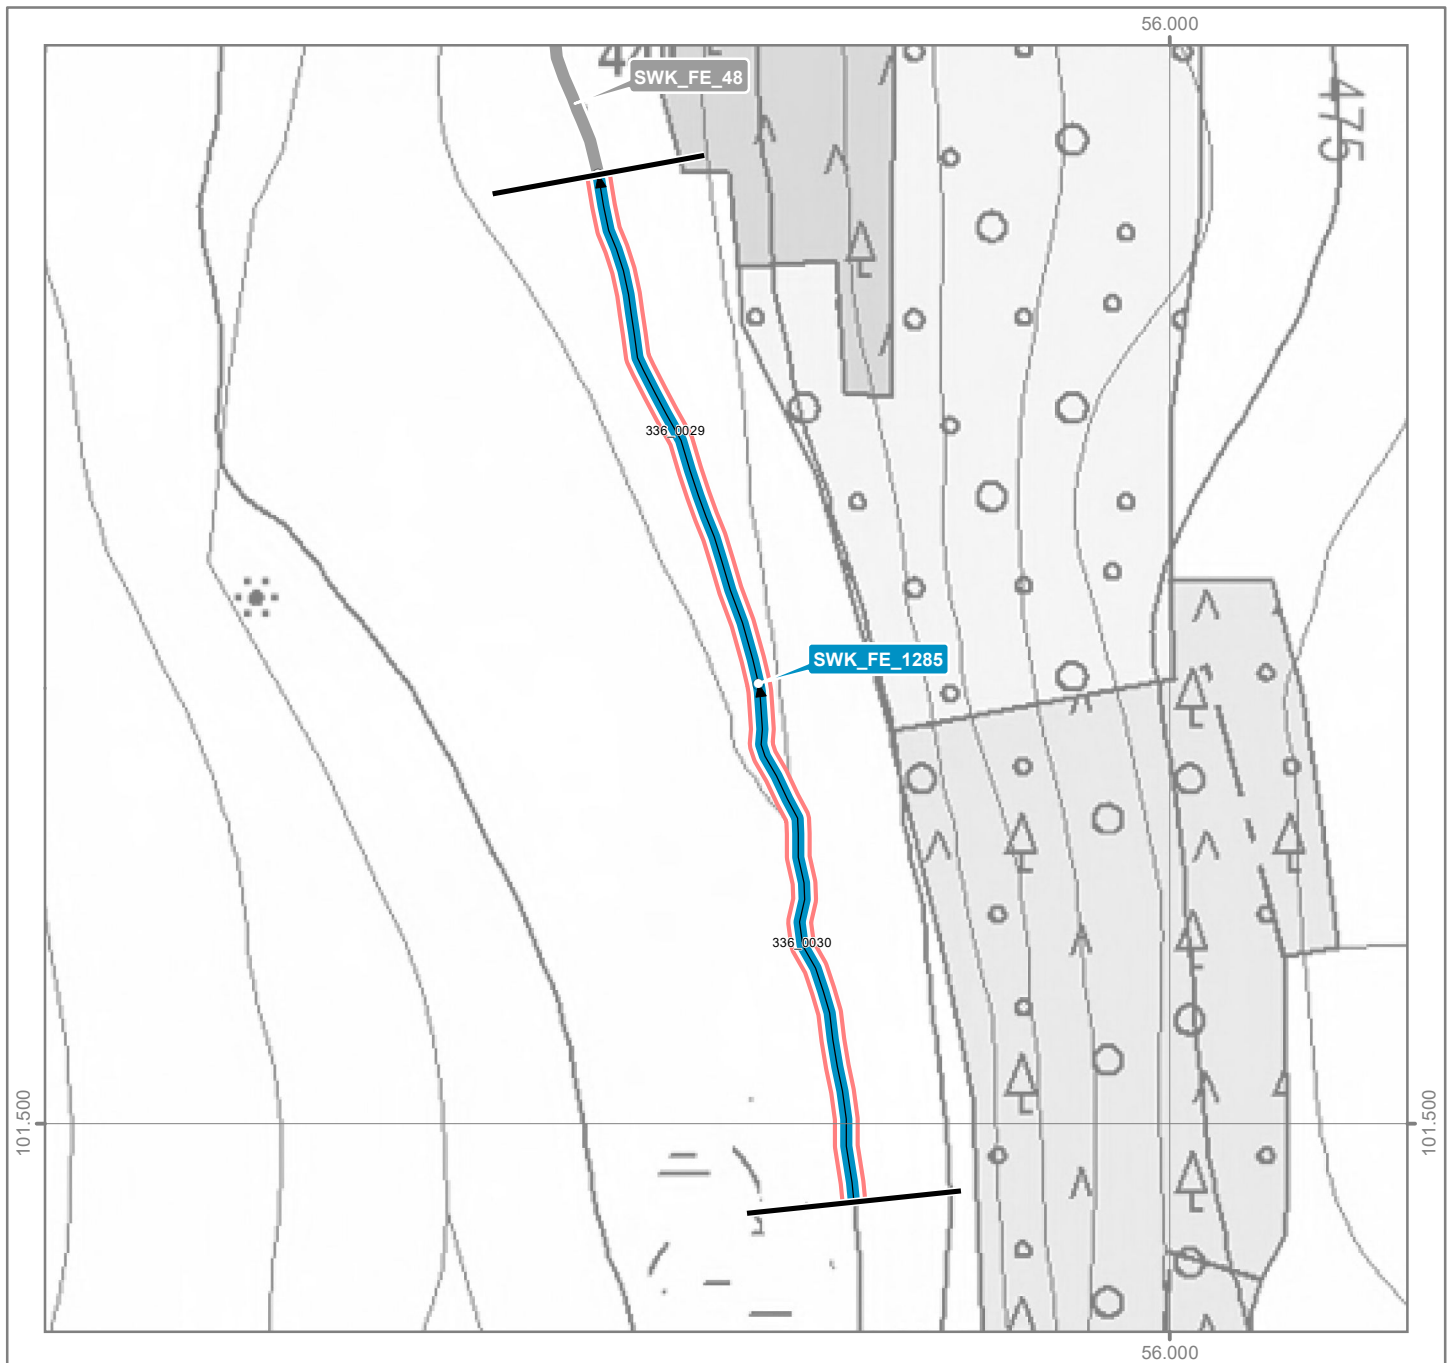
**Funktionselemente**

**Belastungssituation**

Signifikante hydro-morphologische Belastung(en) in Kartierungsabschnitt vorhanden

Kartierungsabschnitt mit Fließrichtung

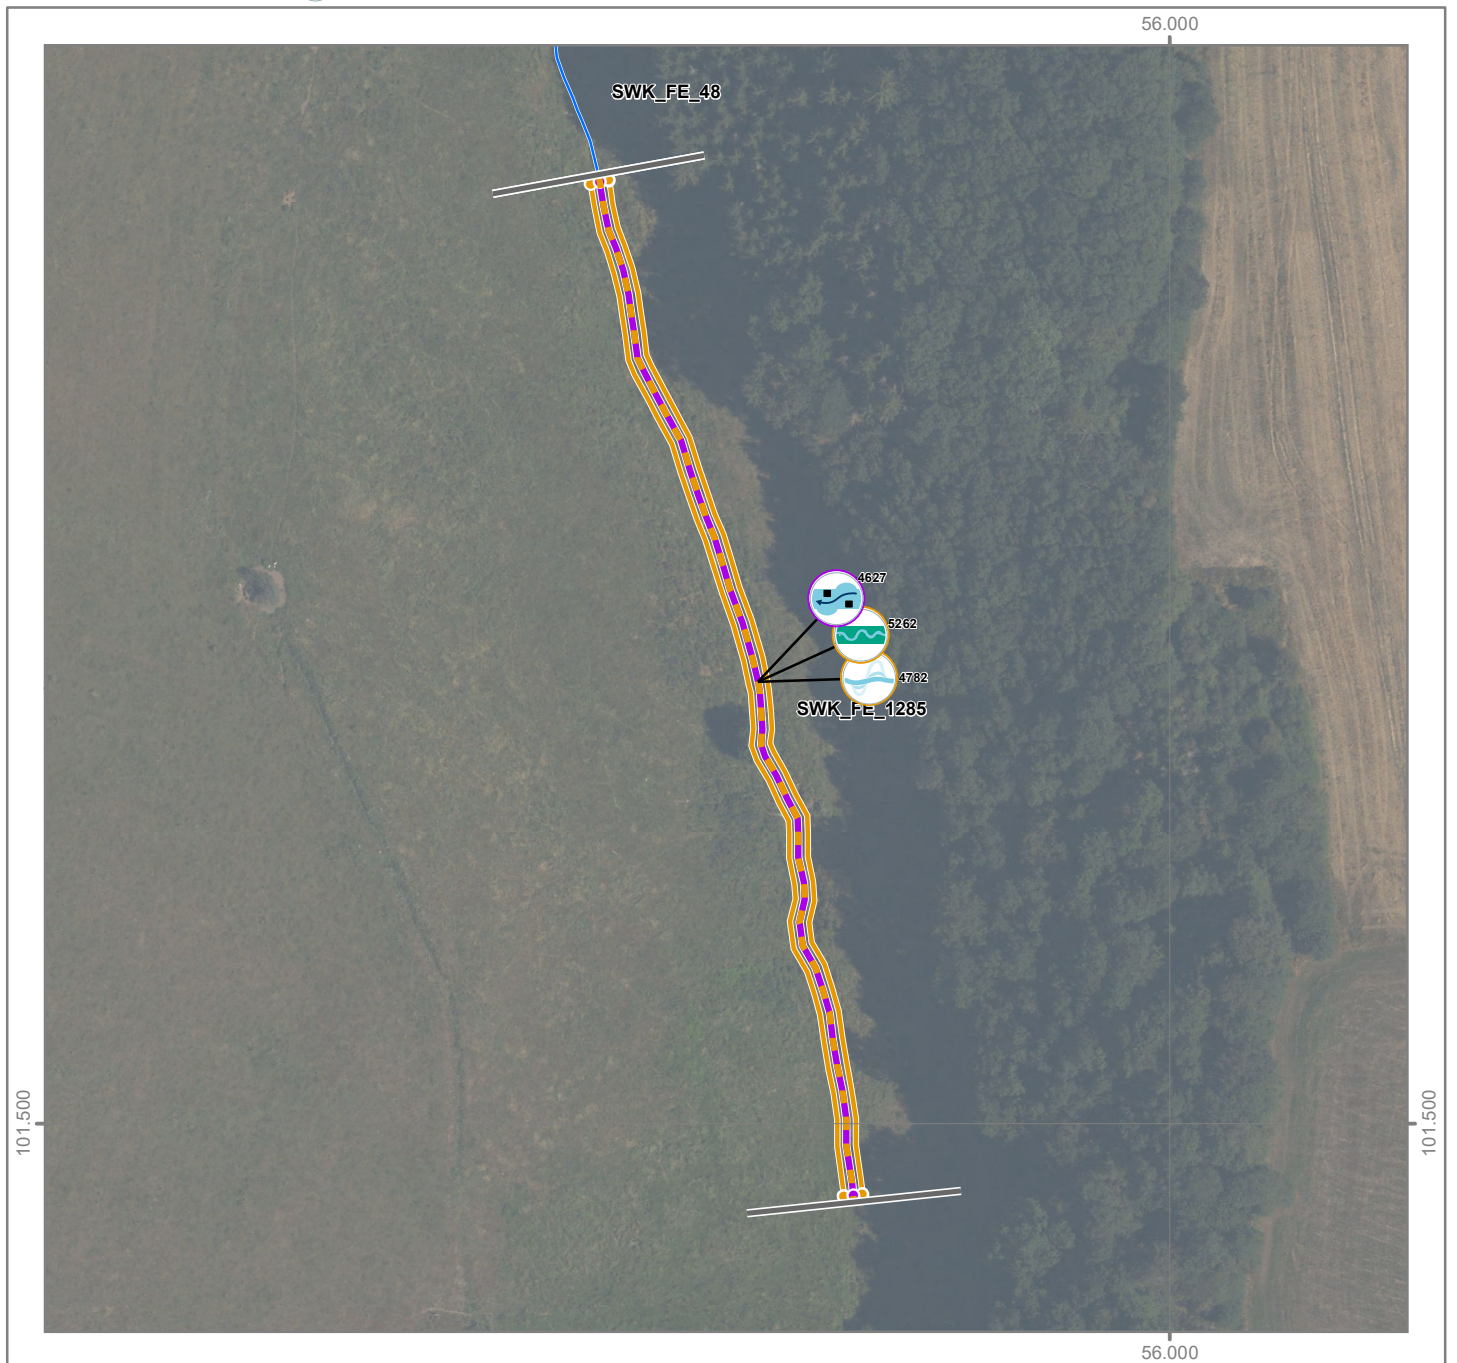
Hydromorphologische Maßnahmen Beschriftung: Maßnahme (ID), siehe Tabelle

Durchgängigkeit	 	  HY DU.01 - Wiederherstellung der ökol. Durchgängigkeit – Querbauwerk
	 	  HY DU.02 - Wiederherstellung der ökol. Durchgängigkeit – Durchlass/Verrohrung/Überbauung
Morphologie	  HY MO.01 - Einbau von Strukturelementen in Sohle	
	  HY MO.02 - Entfernen/Umgestalten von Sohlverbau	
	  HY MO.03 - Einbau von Strömungsenkern für Eigendynamik	
	  HY MO.04 - Entfernen/Umgestalten von Uferverbau	
	  HY MO.05 - Wiederherstellung von naturnaher Laufentwicklung und Gewässerbett	
	  HY MO.06 - Anlage eines Gewässerrandstreifens	
	  HY MO.07 - Anlage eines Gewässerentwicklungskorridors	
	  HY MO.08 - Sicherung/Erweiterung natürlicher Überflutungsräume und Augewässer	
	  HY MO.09 - Zulassen von eigendynamischer Entwicklung	
Wasserhaushalt	 	  HY WA.01 - Wiederherstellung/Sicherung naturnaher Abflussverhältnisse

HY WA.03 - Abflussregulierung (Schwall-Sunk, Einleitungen, Ausleitungen)

LuxMaPro (ID)	Typ	X (Start)	Y (Start)	X (Ende)	Y (Ende)	Länge [m]	Ortschaft	Beschreibungstext	Umsetzungs-status	Maßnahmenart (Code)	Maßnahmenart (Text)	Wirkungsbereich	Gewässerseite	Bauwerk (ID)	Bauwerk (Typ)
4627	Linien-Maßnahme	55894	101677	55941	101485	200	Arsdorf	Einbau von Strömungslenkern für Eigendynamik - Burbich - Arsdorf - Rimmel (L=200m)	Vorschlag	HY MO.03	Einbau von Strömungslenkern für Eigendynamik	Sohle   Ufer	Gewässerbett	-	-
4782	Linien-Maßnahme	55894	101677	55941	101485	200	Arsdorf	Zulassen von eigendynamischer Entwicklung - Burbich - Arsdorf - Rimmel (L=200m - Einzelfallprüfung)	Vorschlag	HY MO.09	Zulassen von eigendynamischer Entwicklung	Sohle   Ufer   Land	Einzelfallprüfung	-	-
5262	Linien-Maßnahme	55894	101677	55941	101485	200	Arsdorf	Anlage eine Gewässerentwicklungskorridors - Burbich - Arsdorf - Rimmel (L=200m - Einzelfallprüfung)	Vorschlag	HY MO.07	Anlage eine Gewässerentwicklungskorridors	Land	Einzelfallprüfung	-	-
