Funktionselement: SWK_FE_925	Gewässer: Béiwenerbaach	OWK (ID): III-2.2.4
------------------------------	-------------------------	---------------------

Funktionselement (ID)	SWK_FE_925
Länge [m]	200 m
Typ	Kernlebensraum
Status	nicht vollständig (Belastungen vorhanden)
OWK (ID)	III-2.2.4
OWK (Name)	Béiwenerbaach

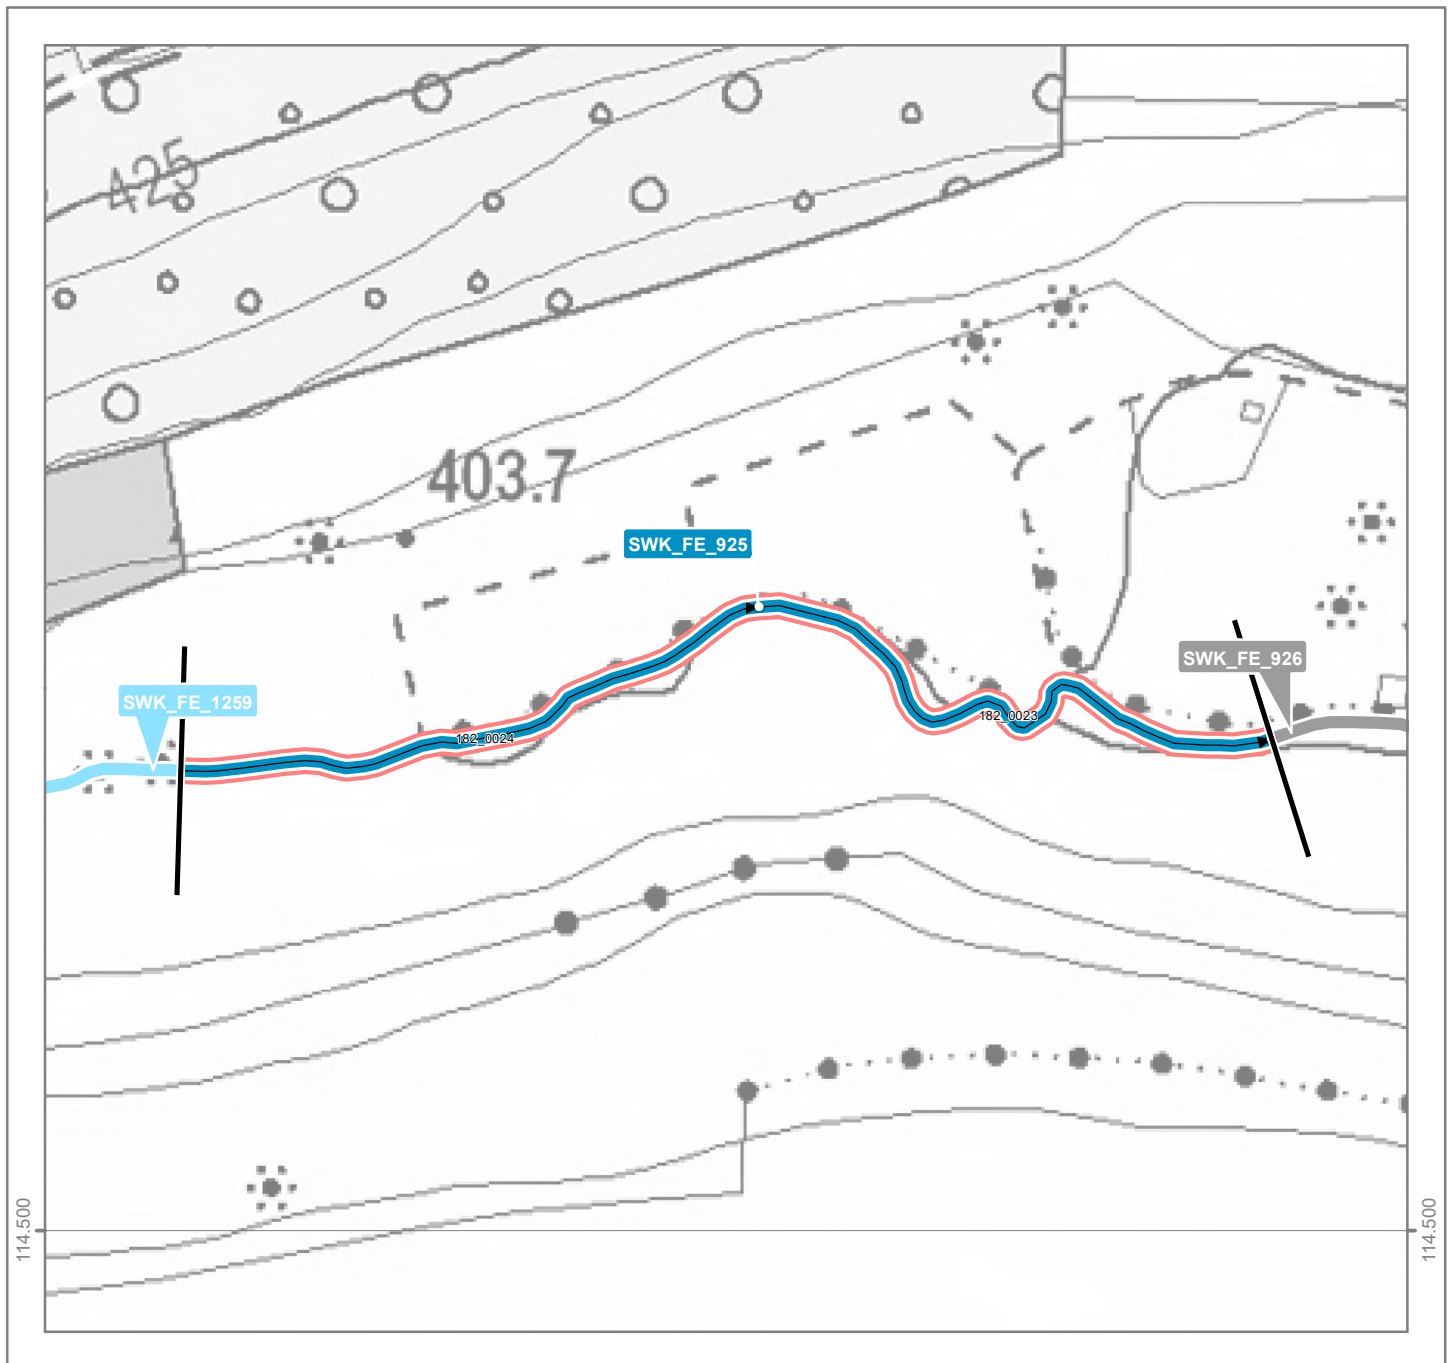
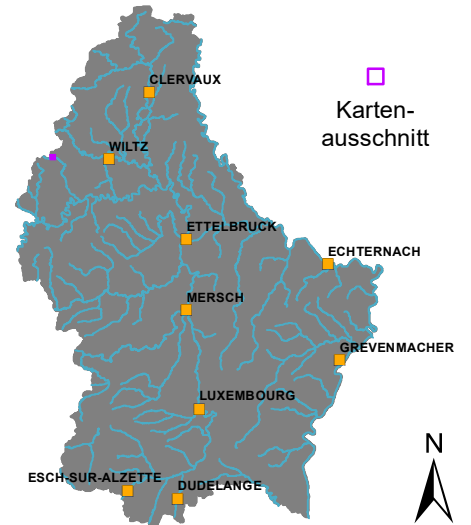
-   Kernlebensraum
-   Trittstein
-   Verbindungsstrecke
-   Restriktionsstrecke

Signifikante hydro-morphologische Belastung(en) in Kartierungsabschnitt vorhanden

Abschnittsgrenze
-

Kartierungsabschnitt mit Fließrichtung

Querbauwerke	Durchgängigkeitsklasse	Durchlässe & Verrohrungen
 	Klasse 1	 
 	Klasse 2	 
 	Klasse 3	 
 	Klasse 4	 
 	Klasse 5

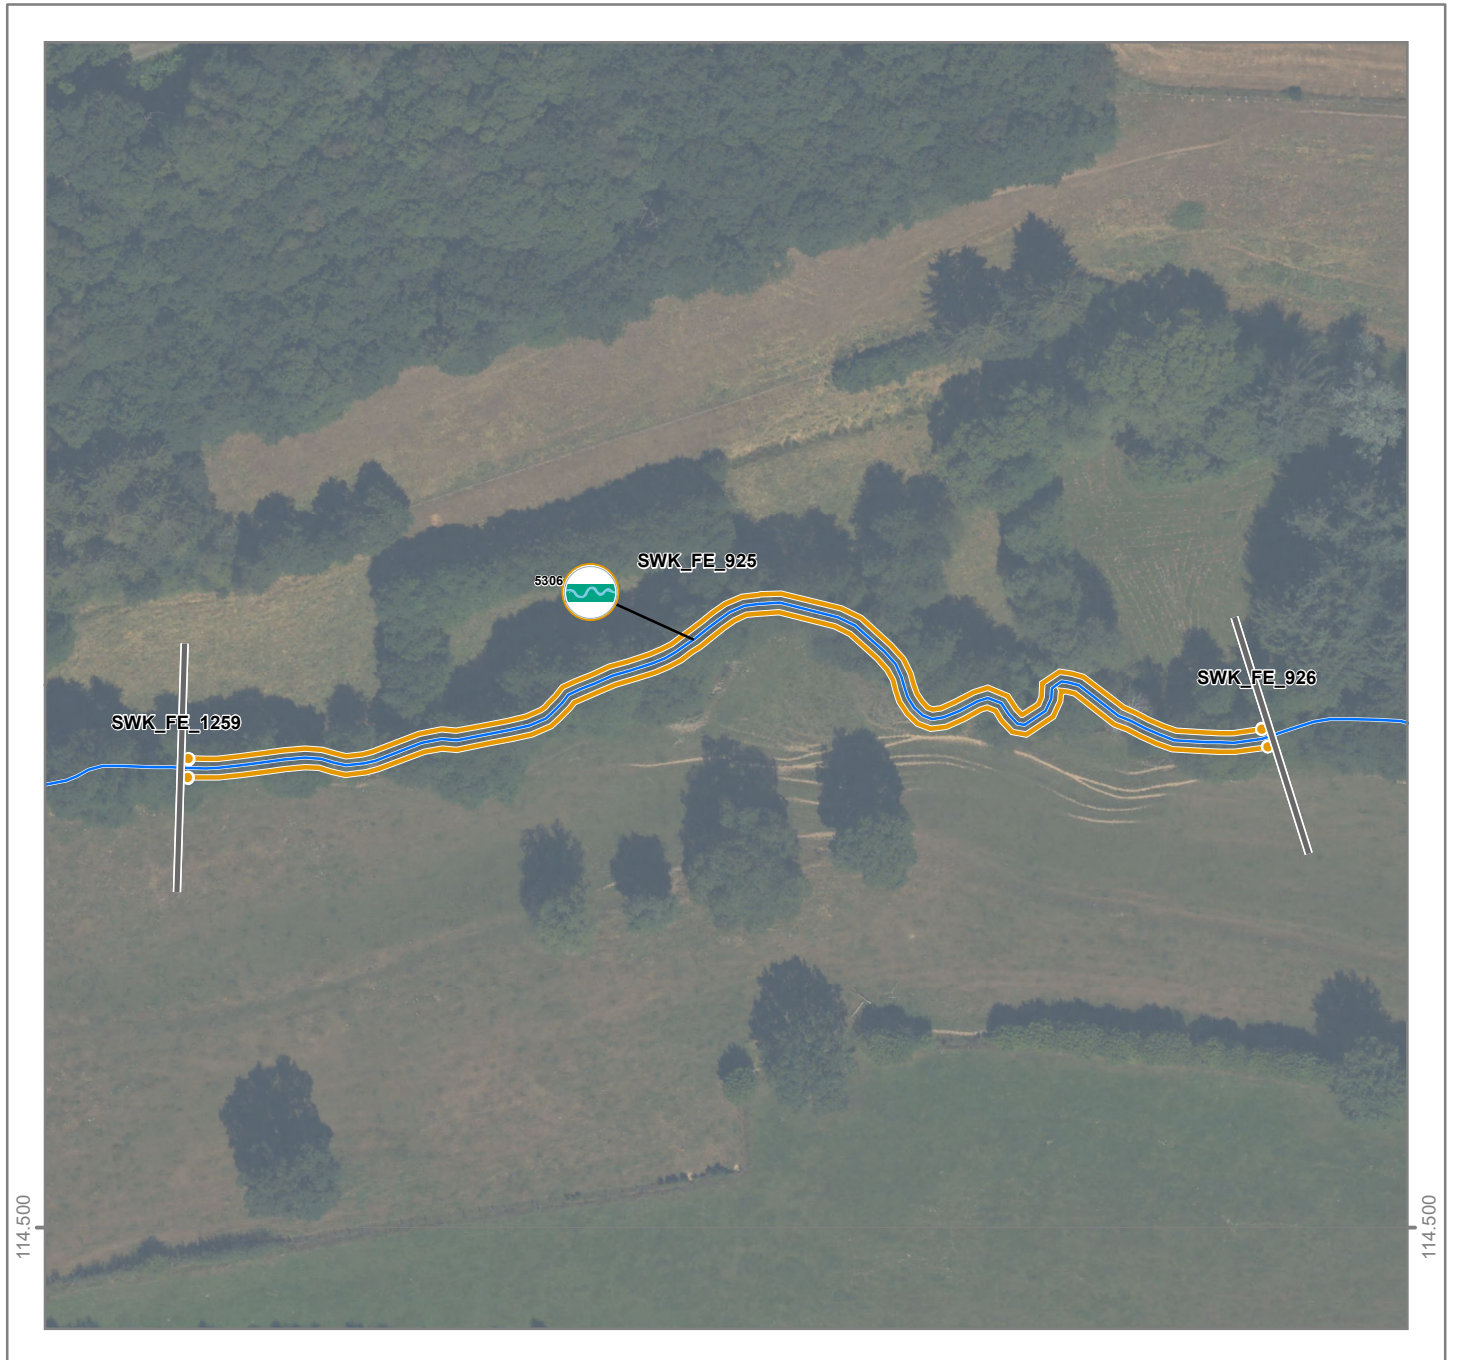
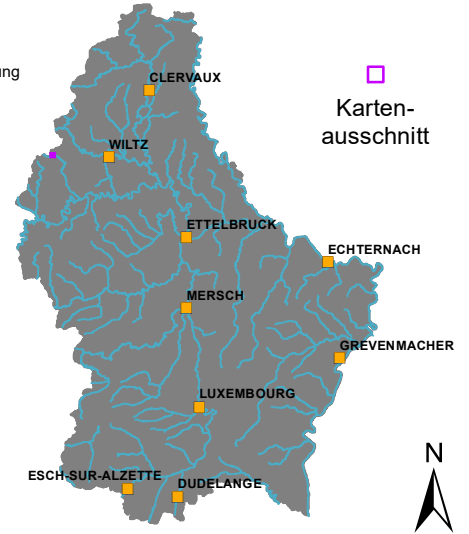
**Hydromorphologische Maßnahmen** Beschriftung: Maßnahme (ID), siehe Tabelle

HY MO.06 - Anlage eines Gewässerrandstreifens

HY MO.07 - Anlage eines Gewässerentwicklungskorridors

LuxMaPro (ID)	Typ	X (Start)	Y (Start)	X (Ende)	Y (Ende)	Länge [m]	Ortschaft	Beschreibungstext	Umsetzungsstatus	Maßnahmenart (Code)	Maßnahmenart (Text)	Wirkungsbereich	Gewässerseite	Bauwerk (ID)	Bauwerk (Typ)
5306	Linien-Maßnahme	54767	114579	54591	114574	200	Sonlez	Anlage eine Gewässerentwicklungskorridors - Sollerbaach - Sonlez - Hasselet (L=200m - Einzelfallprüfung)	in Umsetzung	HY MO.07	Anlage eine Gewässerentwicklungskorridors	Land	Einzelfallprüfung	-	-
