Funktionselement: SWK_FE_549	Gewässer: Harelerbaach	OWK (ID): III-4.a
------------------------------	------------------------	-------------------

Funktionselement (ID)	SWK_FE_549
Länge [m]	600 m
Typ	Kernlebensraum
Status	nicht vollständig (Belastungen vorhanden)
OWK (ID)	III-4.a
OWK (Name)	Harelerbaach

Hydromorphologische Maßnahmen

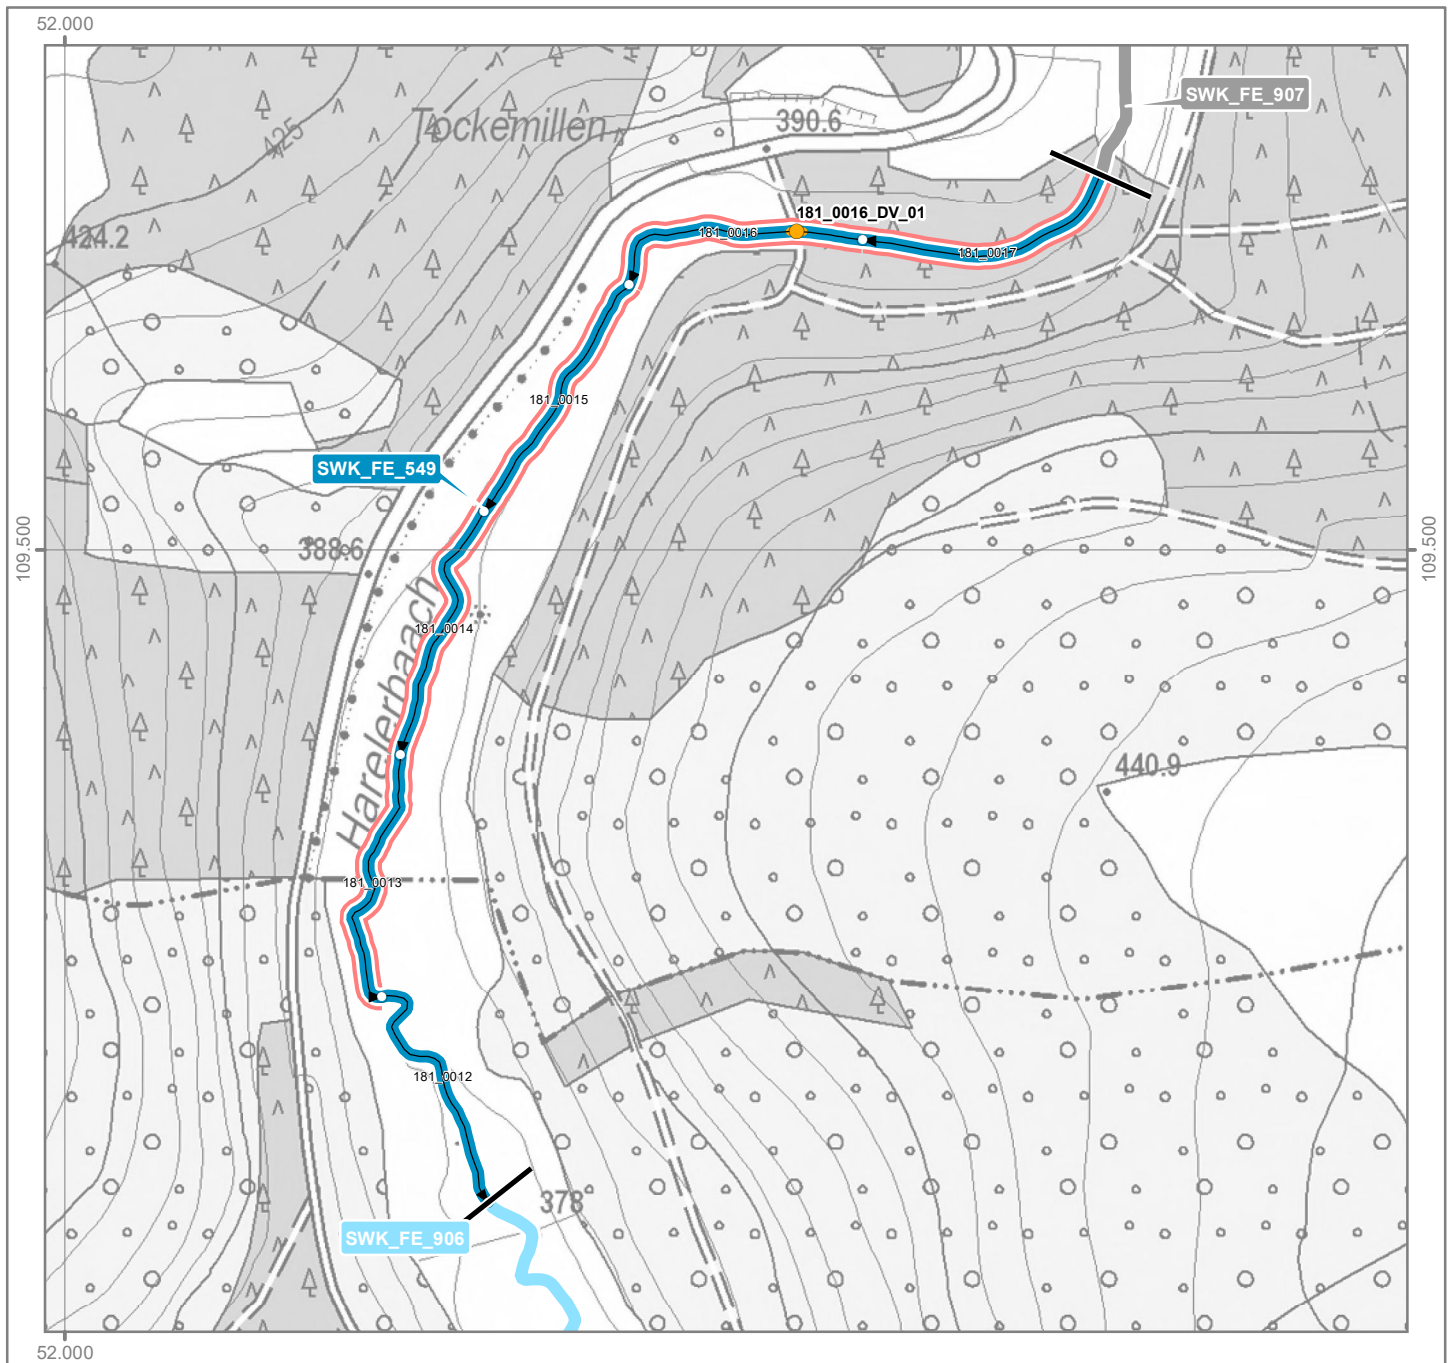
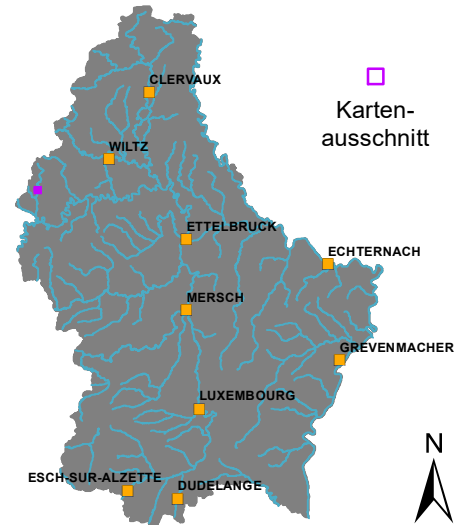
Hydromorphologische Belastungen

Querbauwerke (Anzahl)	0	Durchgängigkeitshindernisse der Klassen 3, 4 oder 5.
Durchlässe/Verrohrungen (Anzahl und Gesamtlänge)	1 (5 m)

Sohle	0 m		0 %	Anteil des Funktionselements, in der Gewässerbereich Sohle, Ufer oder Land nicht den Anforderungen des Strahlwirkungskonzeptes entspricht.
Ufer	0 m		0 %	
Land	100 m		17 %

Rückstau (Strukturparameter 2.3)	0 m		0 %	Anteil des Funktionselements, in der jeweilige Einzelparameter nicht den Anforderungen des Strahlwirkungskonzeptes entspricht.
Ausleitung (Strukturparameter 2.7)	0 m		0 %	
Substratdiversität (Strukturparameter 3.2)	0 m		0 %	
Sohlverbau (Strukturparameter 3.3)	0 m		0 %	
Uferverbau (Strukturparameter 5.2)	0 m		0 %	
Randstreifen (Strukturparameter 6.2)	300 m		50 %	
Umfeldbelastung (Strukturparameter 6.3)	500 m		83 %

Funktionselemente

Belastungssituation

Signifikante hydro-morphologische Belastung(en) in Kartierungsabschnitt vorhanden

Kartierungsabschnitt mit Fließrichtung

Durchgängigkeithindernisse

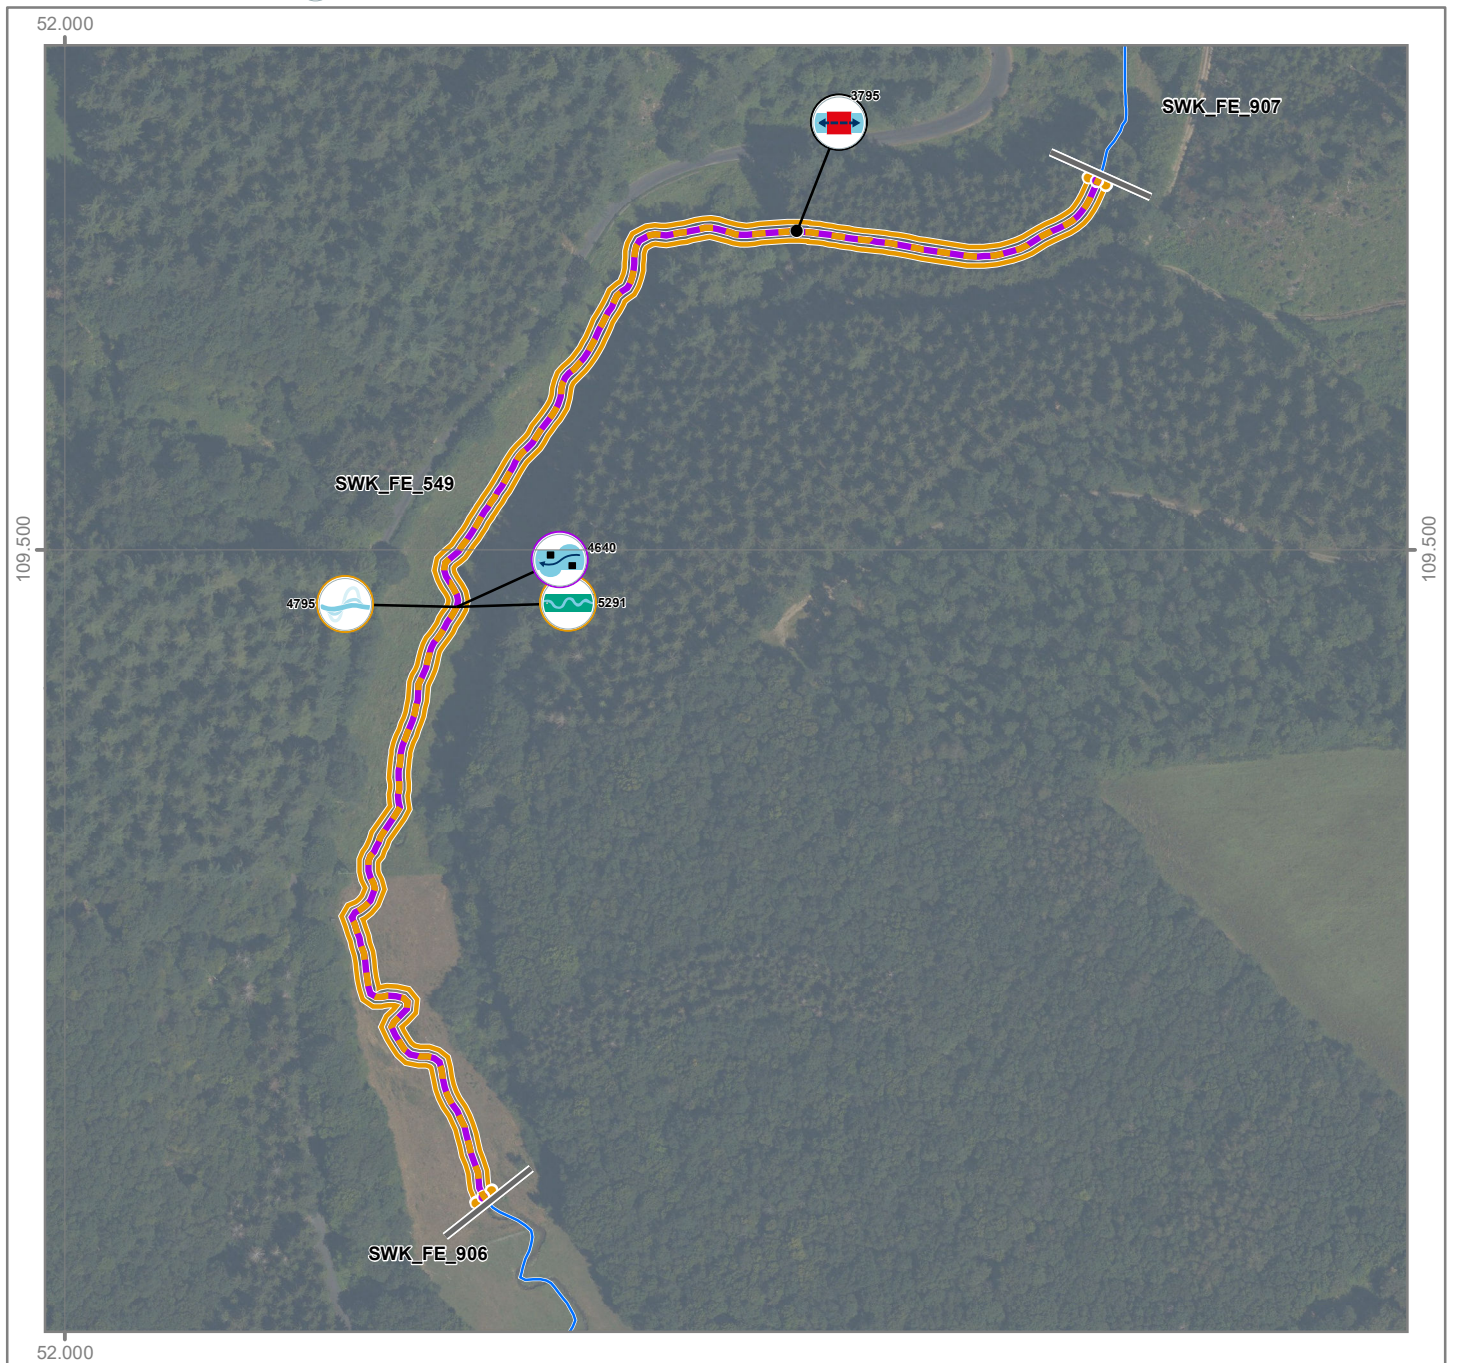
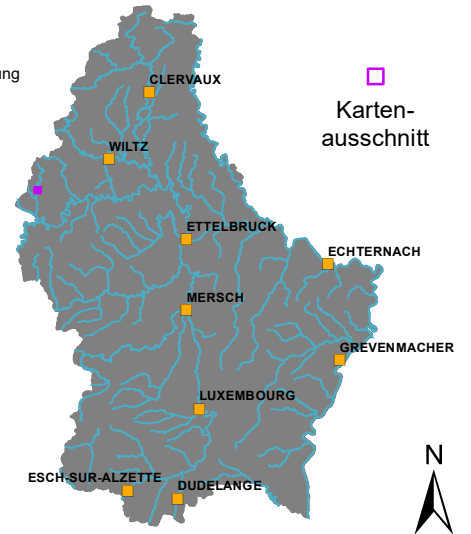
Hydromorphologische Maßnahmen Beschriftung: Maßnahme (ID), siehe Tabelle

Durchgängigkeit	 	  HY DU.01 - Wiederherstellung der ökol. Durchgängigkeit – Querbauwerk
	 	  HY DU.02 - Wiederherstellung der ökol. Durchgängigkeit – Durchlass/Verrohrung/Überbauung
Morphologie	  HY MO.01 - Einbau von Strukturelementen in Sohle	
	  HY MO.02 - Entfernen/Umgestalten von Sohlverbau	
	  HY MO.03 - Einbau von Strömungslenkern für Eigendynamik	
	  HY MO.04 - Entfernen/Umgestalten von Uferverbau	
	  HY MO.05 - Wiederherstellung von naturnaher Laufentwicklung und Gewässerbett	
	  HY MO.06 - Anlage eines Gewässerrandstreifens	
	  HY MO.07 - Anlage eines Gewässerentwicklungskorridors	
	  HY MO.08 - Sicherung/Erweiterung natürlicher Überflutungsräume und Augewässer	
	  HY MO.09 - Zulassen von eigendynamischer Entwicklung	
Wasserhaushalt	 	  HY WA.01 - Wiederherstellung/Sicherung naturnaher Abflussverhältnisse

HY WA.03 - Abflussregulierung (Schwall-Sunk, Einleitungen, Ausleitungen)

LuxMaPro (ID)	Typ	X (Start)	Y (Start)	X (Ende)	Y (Ende)	Länge [m]	Ortschaft	Beschreibungstext	Umsetzungs-status	Maßnahmenart (Code)	Maßnahmenart (Text)	Wirkungsbereich	Gewässerseite	Bauwerk (ID)	Bauwerk (Typ)
3795	Linien-Maßnahme	52265	109617	52270	109616	5	Surre	Wiederherstellung der Durchgängigkeit - Durchlass/Verrohrung/Überbauung - Harelerbaach - Surre - Tockemillen (L=5m)	Vorschlag	HY DU.02	Wiederherstellung der ökologischen Durchgängigkeit - Durchlass/Verrohrung/Überbauung	Sohle Ufer	Gewässerbett	181_0016_DV_01	Durchlass
4640	Linien-Maßnahme	52155	109261	52379	109637	600	Surre	Einbau von Strömungslenkern für Eigendynamik - Harelerbaach - Surre - Tockemillen (L=600m)	Vorschlag	HY MO.03	Einbau von Strömungslenkern für Eigendynamik	Sohle Ufer	Gewässerbett	-	-
4795	Linien-Maßnahme	52155	109261	52379	109637	600	Surre	Zulassen von eigendynamischer Entwicklung - Harelerbaach - Surre - Tockemillen (L=600m - Einzelfallprüfung)	Vorschlag	HY MO.09	Zulassen von eigendynamischer Entwicklung	Sohle Ufer Land	Einzelfallprüfung	-	-

5291	Linien-Maßnahme	52155	109261	52379	109637	600	Surre	Anlage eine Gewässerentwicklungskorridors - Harelerbaach - Surre - Tockemillen (L=600m - Einzelfallprüfung)	Vorschlag	HY MO.07	Anlage eine Gewässerentwicklungskorridors	Land	Einzelfallprüfung	-	-
