Funktionselement: SWK_FE_1080	Gewässer: Wiltz	OWK (ID): IV-1.1.a
-------------------------------	-----------------	--------------------

Funktionselement (ID)	SWK_FE_1080
Länge [m]	500 m
Typ	Trittstein
Status	nicht vollständig (Belastungen vorhanden)
OWK (ID)	IV-1.1.a
OWK (Name)	Wiltz

Funktionselement (ID): SWK\_FE\_1080

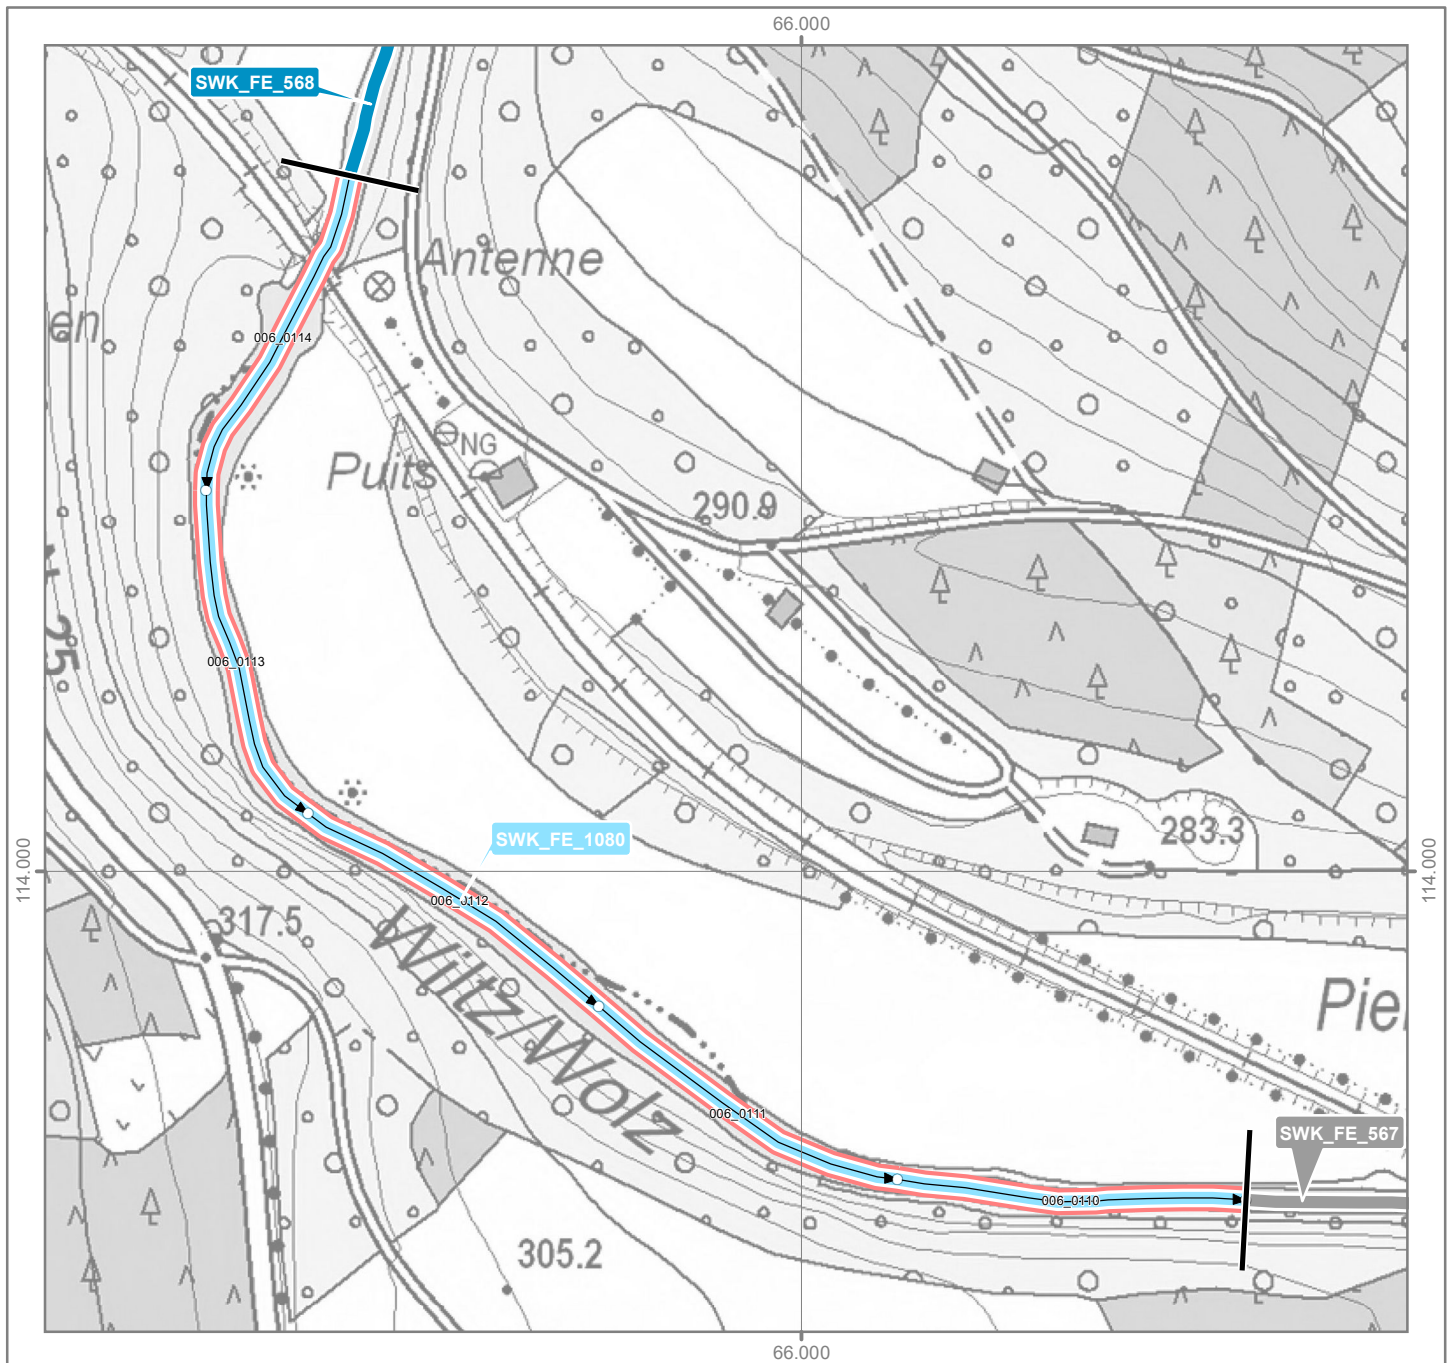
Rückstau (Strukturparameter 2.3)	0 m	0 %	Anteil des Funktionselements, in der jeweilige Einzelparameter nicht den Anforderungen des Strahlwirkungskonzeptes entspricht.
Ausleitung (Strukturparameter 2.7)	0 m	0 %	
Substratdiversität (Strukturparameter 3.2)	0 m	0 %	
Sohlverbau (Strukturparameter 3.3)	0 m	0 %	
Uferverbau (Strukturparameter 5.2)	100 m	20 %	
Randstreifen (Strukturparameter 6.2)	400 m	80 %	
Umfeldbelastung (Strukturparameter 6.3)	0 m	0 %

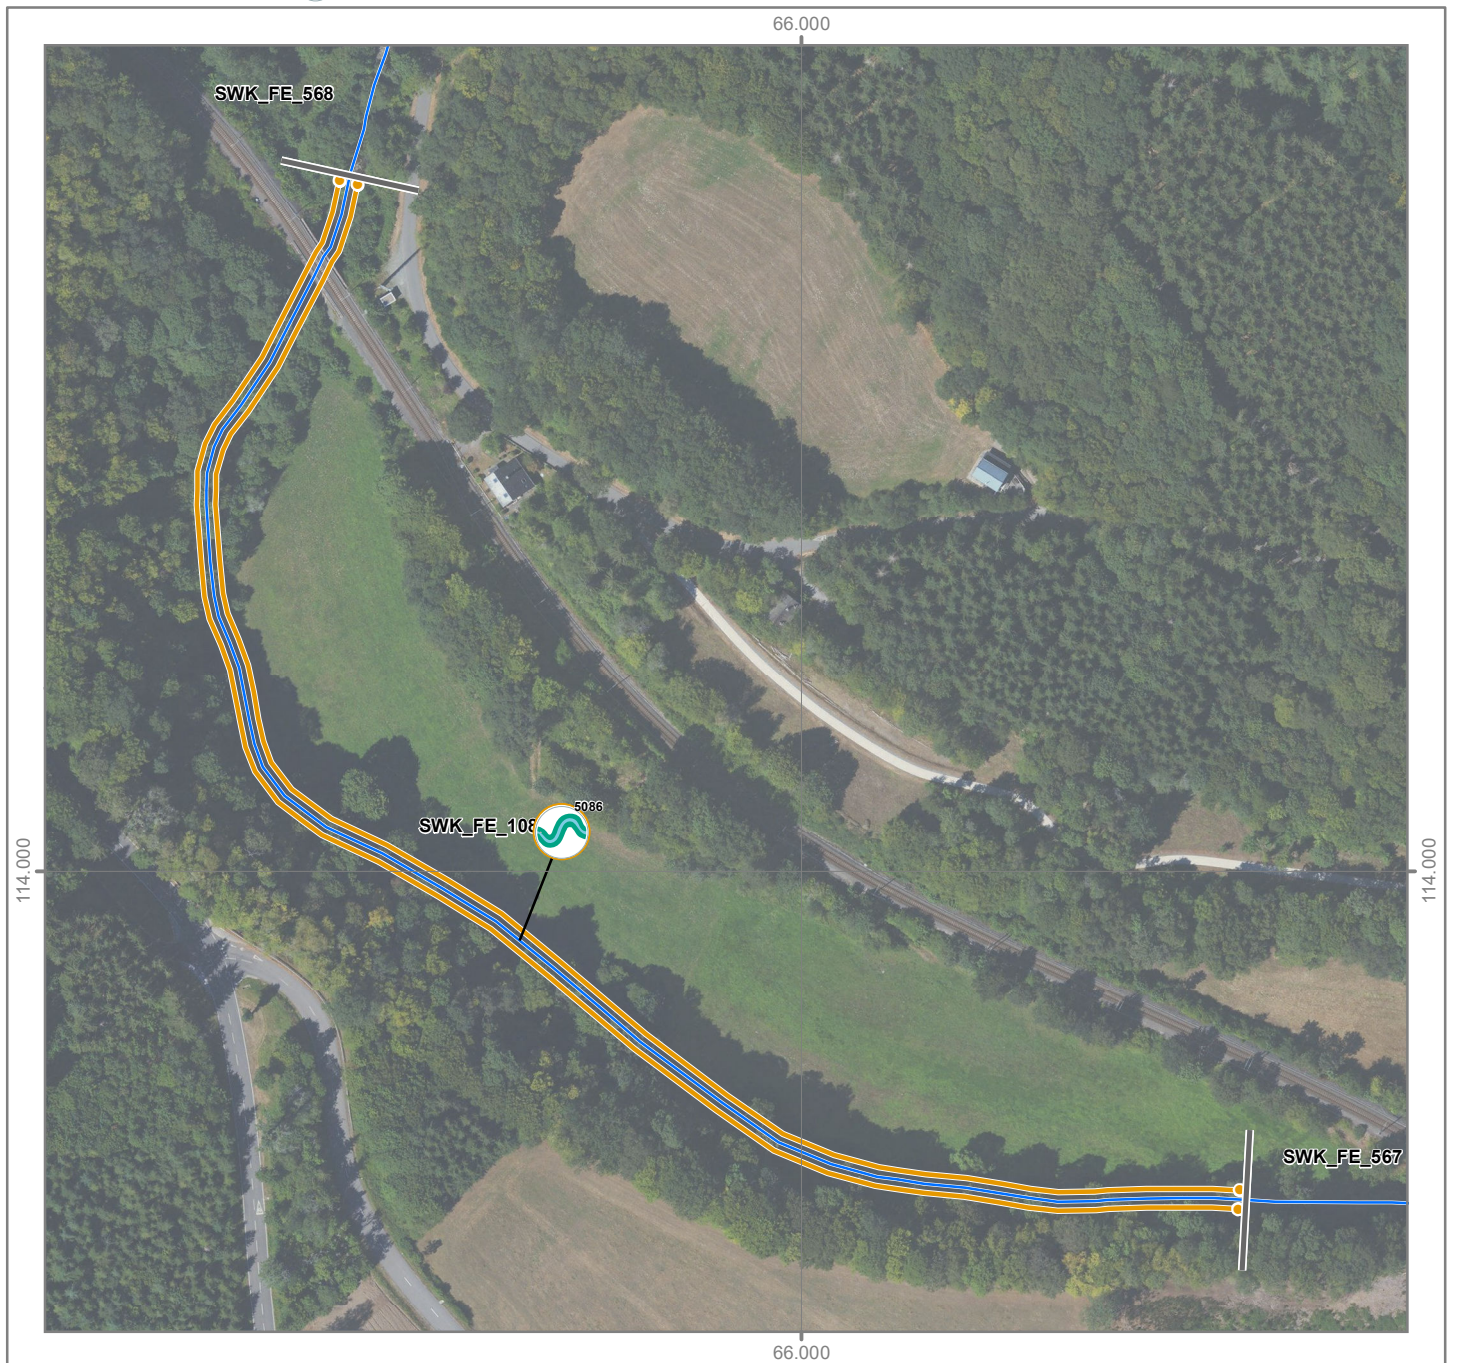
Hydromorphologische Maßnahmen Beschriftung: Maßnahme (ID), siehe Tabelle

LuxMaPro (ID)	Typ	X (Start)	Y (Start)	X (Ende)	Y (Ende)	Länge [m]	Ortschaft	Beschreibungstext	Umsetzungsstatus	Maßnahmenart (Code)	Maßnahmenart (Text)	Wirkungsbereich	Gewässerseite	Bauwerk (ID)	Bauwerk (Typ)
5086	Linien-Maßnahme	66127	113906	65871	114199	500	Merkholtz	Anlage eines Gewässerrandstreifens - Wiltz - Merkholtz - zwischen Brücken (CFL) Piernerband (L=500m - Einzelfallprüfung)	Vorschlag	HY MO.06	Anlage eines Gewässerrandstreifens	Land	Einzelfallprüfung	-	-
