Funktionselement: SWK_FE_562	Gewässer: Wiltz	OWK (ID): IV-1.1.a
------------------------------	-----------------	--------------------

Funktionselement (ID)	SWK_FE_562
Länge [m]	400 m
Typ	Kernlebensraum
Status	nicht vollständig (Belastungen vorhanden)
OWK (ID)	IV-1.1.a
OWK (Name)	Wiltz

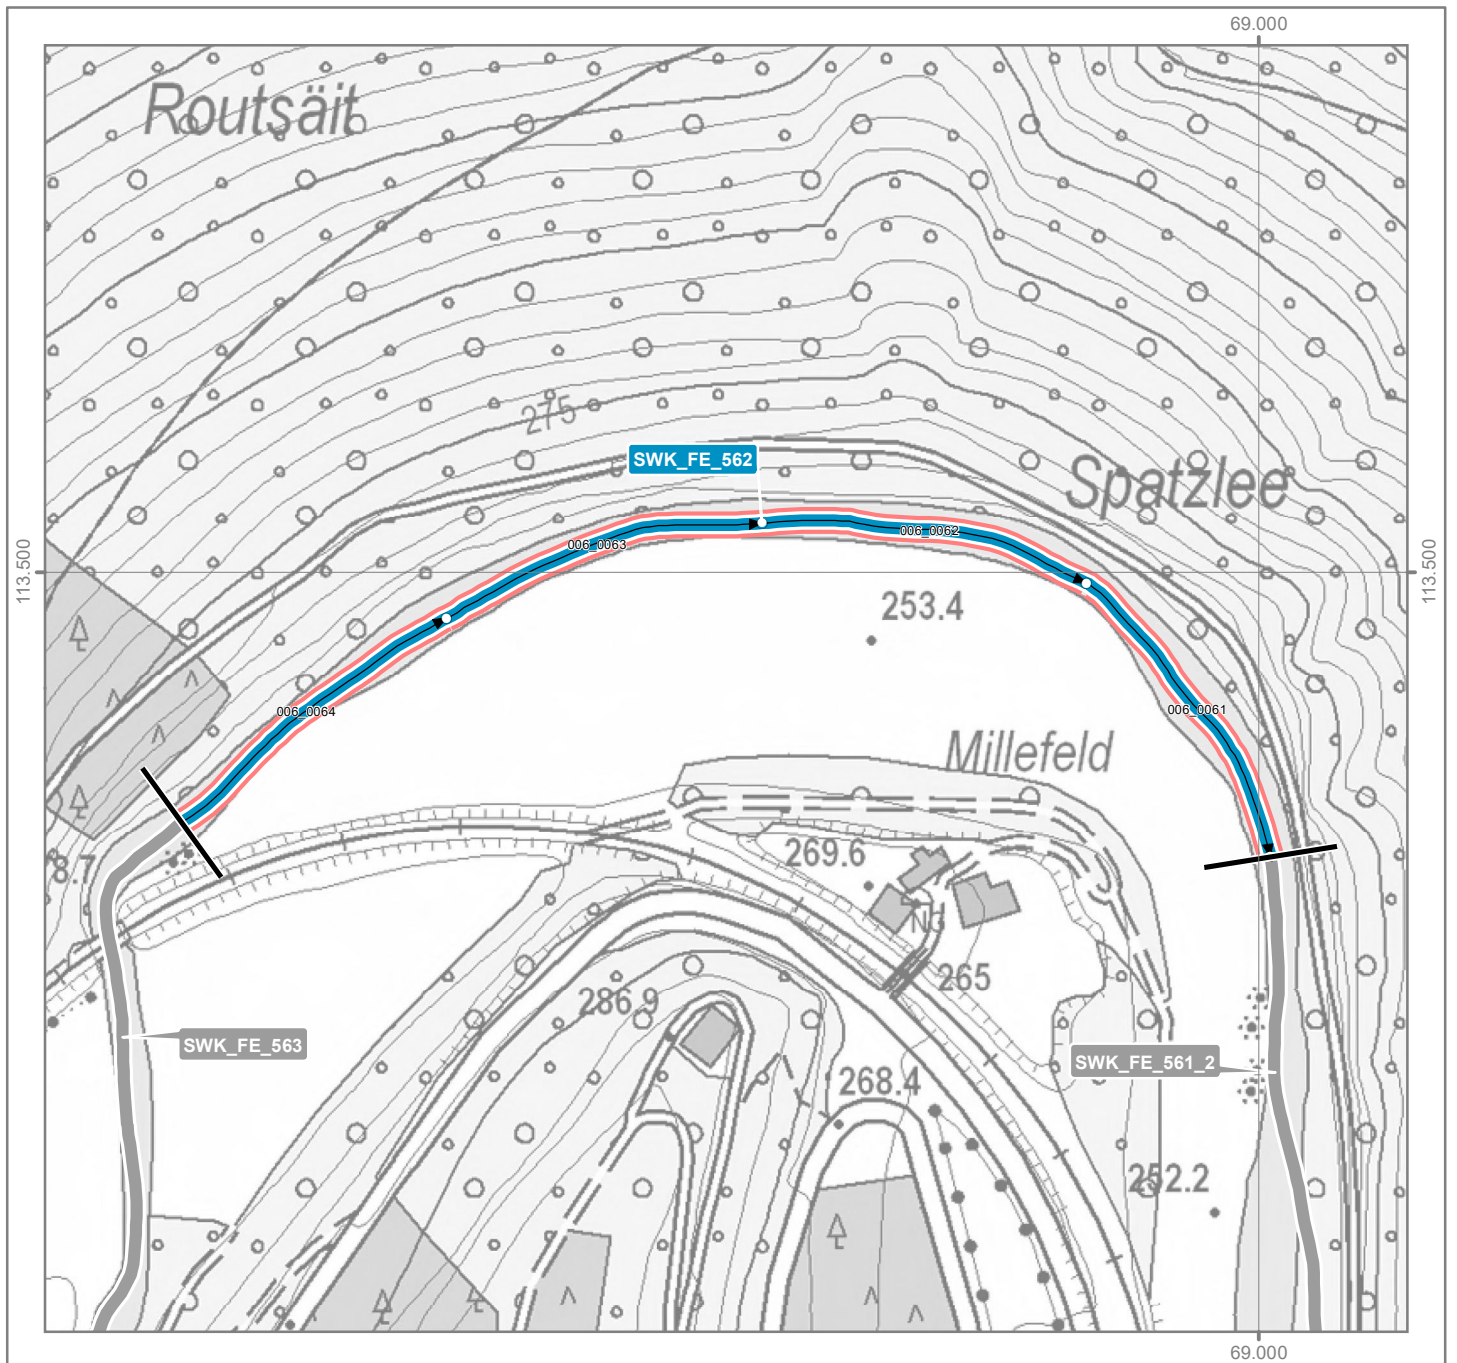
Funktionselement (ID): SWK\_FE\_562

Signifikante hydro-morphologische Belastung(en) in Kartierungsabschnitt vorhanden

Kartierungsabschnitt mit Fließrichtung

Sohle	200 m		50 %	Anteil des Funktionselements, in der Gewässerbereich Sohle, Ufer oder Land nicht den Anforderungen des Strahlwirkungskonzeptes entspricht.
Ufer	0 m		0 %	
Land	400 m		100 %

Rückstau (Strukturparameter 2.3)	0 m		0 %	Anteil des Funktionselements, in der jeweilige Einzelparameter nicht den Anforderungen des Strahlwirkungskonzeptes entspricht.
Ausleitung (Strukturparameter 2.7)	0 m		0 %	
Substratdiversität (Strukturparameter 3.2)	0 m		0 %	
Sohlverbau (Strukturparameter 3.3)	0 m		0 %	
Uferverbau (Strukturparameter 5.2)	0 m		0 %	
Randstreifen (Strukturparameter 6.2)	400 m		100 %	
Umfeldbelastung (Strukturparameter 6.3)	0 m		0 %

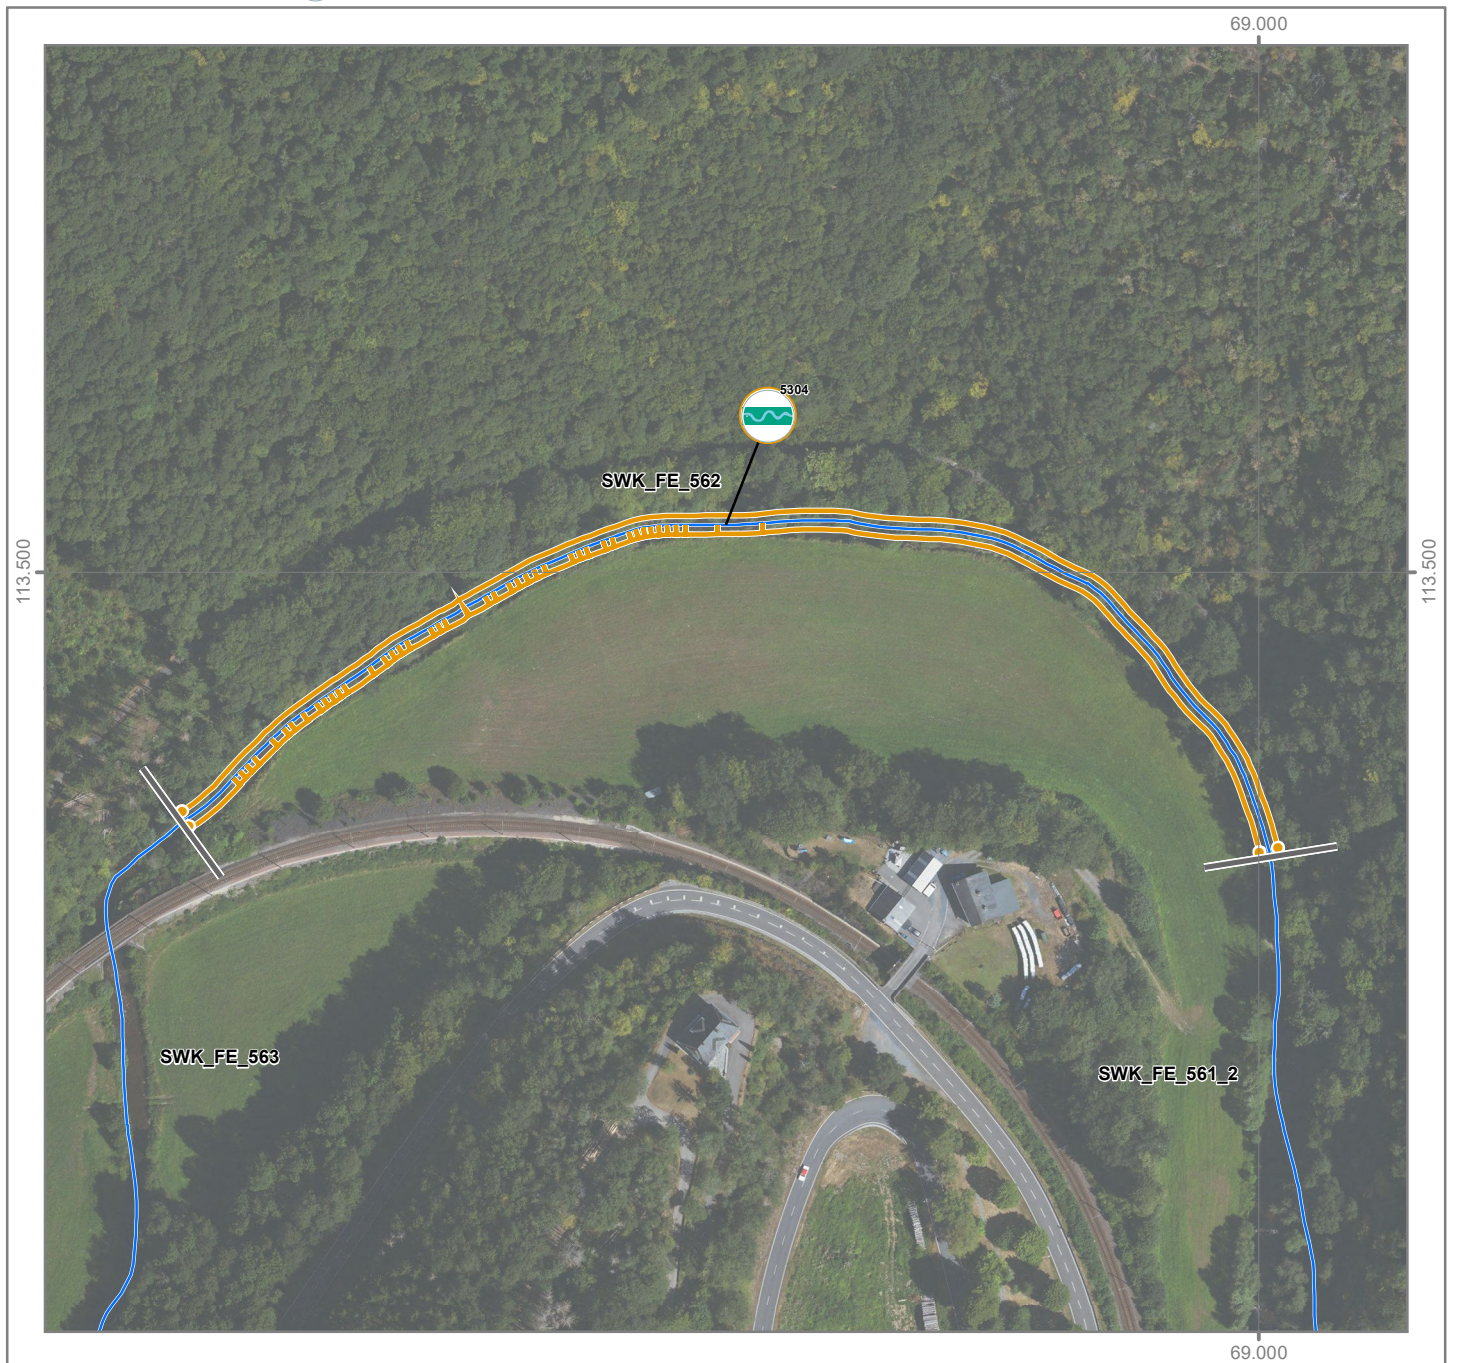
Hydromorphologische Maßnahmen Beschriftung: Maßnahme (ID), siehe Tabelle

LuxMaPro (ID)	Typ	X (Start)	Y (Start)	X (Ende)	Y (Ende)	Länge [m]	Ortschaft	Beschreibungstext	Umsetzungsstatus	Maßnahmenart (Code)	Maßnahmenart (Text)	Wirkungsbereich	Gewässerseite	Bauwerk (ID)	Bauwerk (Typ)
5304	Linien-Maßnahme	69003	113415	68680	113426	400	Kautenbach	Anlage eine Gewässerentwicklungskorridors - Wiltz - Kautenbach - Millefeld (L=400m - Einzelfallprüfung)	Vorschlag	HY MO.07	Anlage eine Gewässerentwicklungskorridors	Land	Einzelfallprüfung	-	-
