Funktionselement: SWK_FE_558	Gewässer: Wiltz	OWK (ID): IV-1.1.b
------------------------------	-----------------	--------------------

Funktionselement (ID)	SWK_FE_558
Länge [m]	1000 m
Typ	Kernlebensraum
Status	nicht vollständig (Belastungen vorhanden)
OWK (ID)	IV-1.1.b
OWK (Name)	Wiltz

Funktionselement (ID): SWK_FE_558

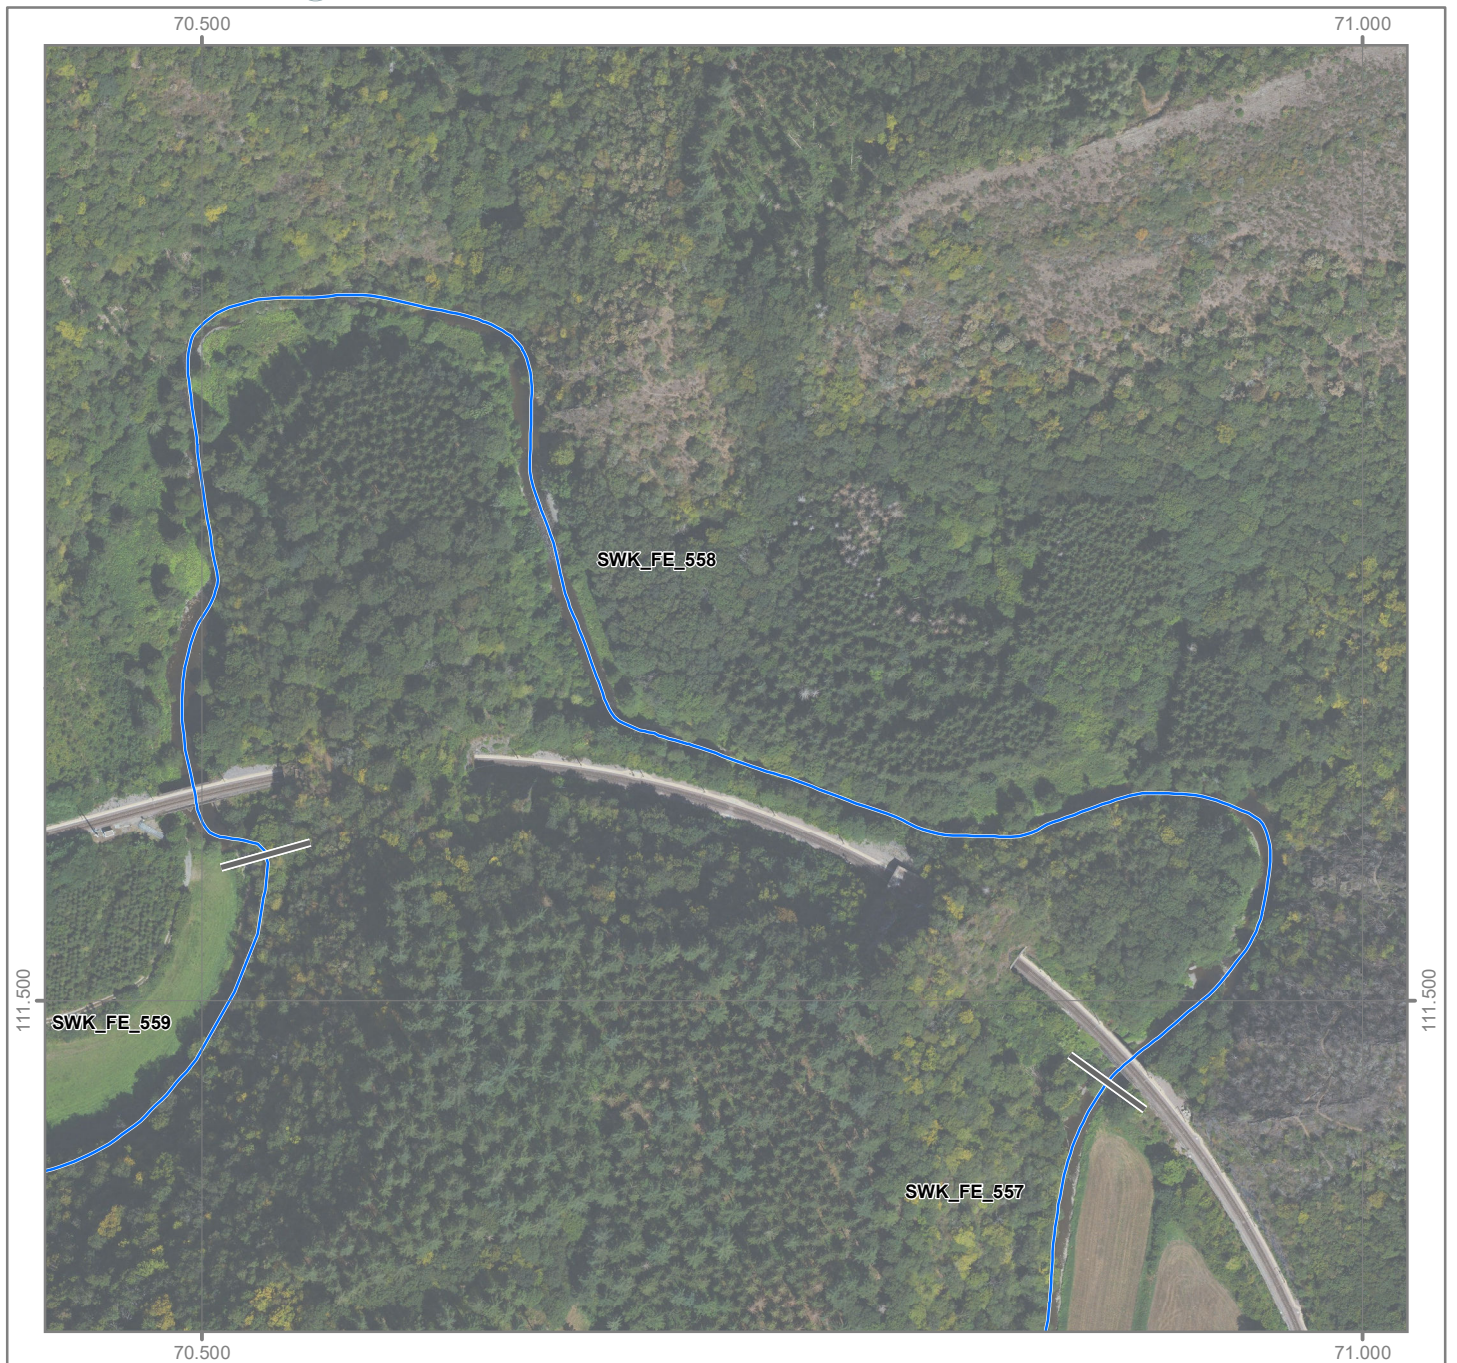
Hydromorphologische Maßnahmen Beschriftung: Maßnahme (ID), siehe Tabelle

Durchgängigkeit	 	  HY DU.01 - Wiederherstellung der ökol. Durchgängigkeit – Querbauwerk
	 	  HY DU.02 - Wiederherstellung der ökol. Durchgängigkeit – Durchlass/Verrohrung/Überbauung
Morphologie	  HY MO.01 - Einbau von Strukturelementen in Sohle	
	  HY MO.02 - Entfernen/Umgestalten von Sohlverbau	
	  HY MO.03 - Einbau von Strömungslenkern für Eigendynamik	
	  HY MO.04 - Entfernen/Umgestalten von Uferverbau	
	  HY MO.05 - Wiederherstellung von naturnaher Laufentwicklung und Gewässerbett	
	  HY MO.06 - Anlage eines Gewässerrandstreifens	
	  HY MO.07 - Anlage eines Gewässerentwicklungskorridors	
	  HY MO.08 - Sicherung/Erweiterung natürlicher Überflutungsräume und Augewässer	
	  HY MO.09 - Zulassen von eigendynamischer Entwicklung	
Wasserhaushalt	 	  HY WA.01 - Wiederherstellung/Sicherung naturnaher Abflussverhältnisse
	 	  HY WA.03 - Abflussregulierung (Schwall-Sunk, Einleitungen, Ausleitungen)
