Funktionselement: SWK_FE_559	Gewässer: Wiltz	OWK (ID): IV-1.1.b
------------------------------	-----------------	--------------------

Funktionselement (ID)	SWK_FE_559
Länge [m]	1400 m
Typ	Trittstein
Status	nicht vollständig (Belastungen vorhanden)
OWK (ID)	IV-1.1.b
OWK (Name)	Wiltz

Funktionselement (ID): SWK_FE_559

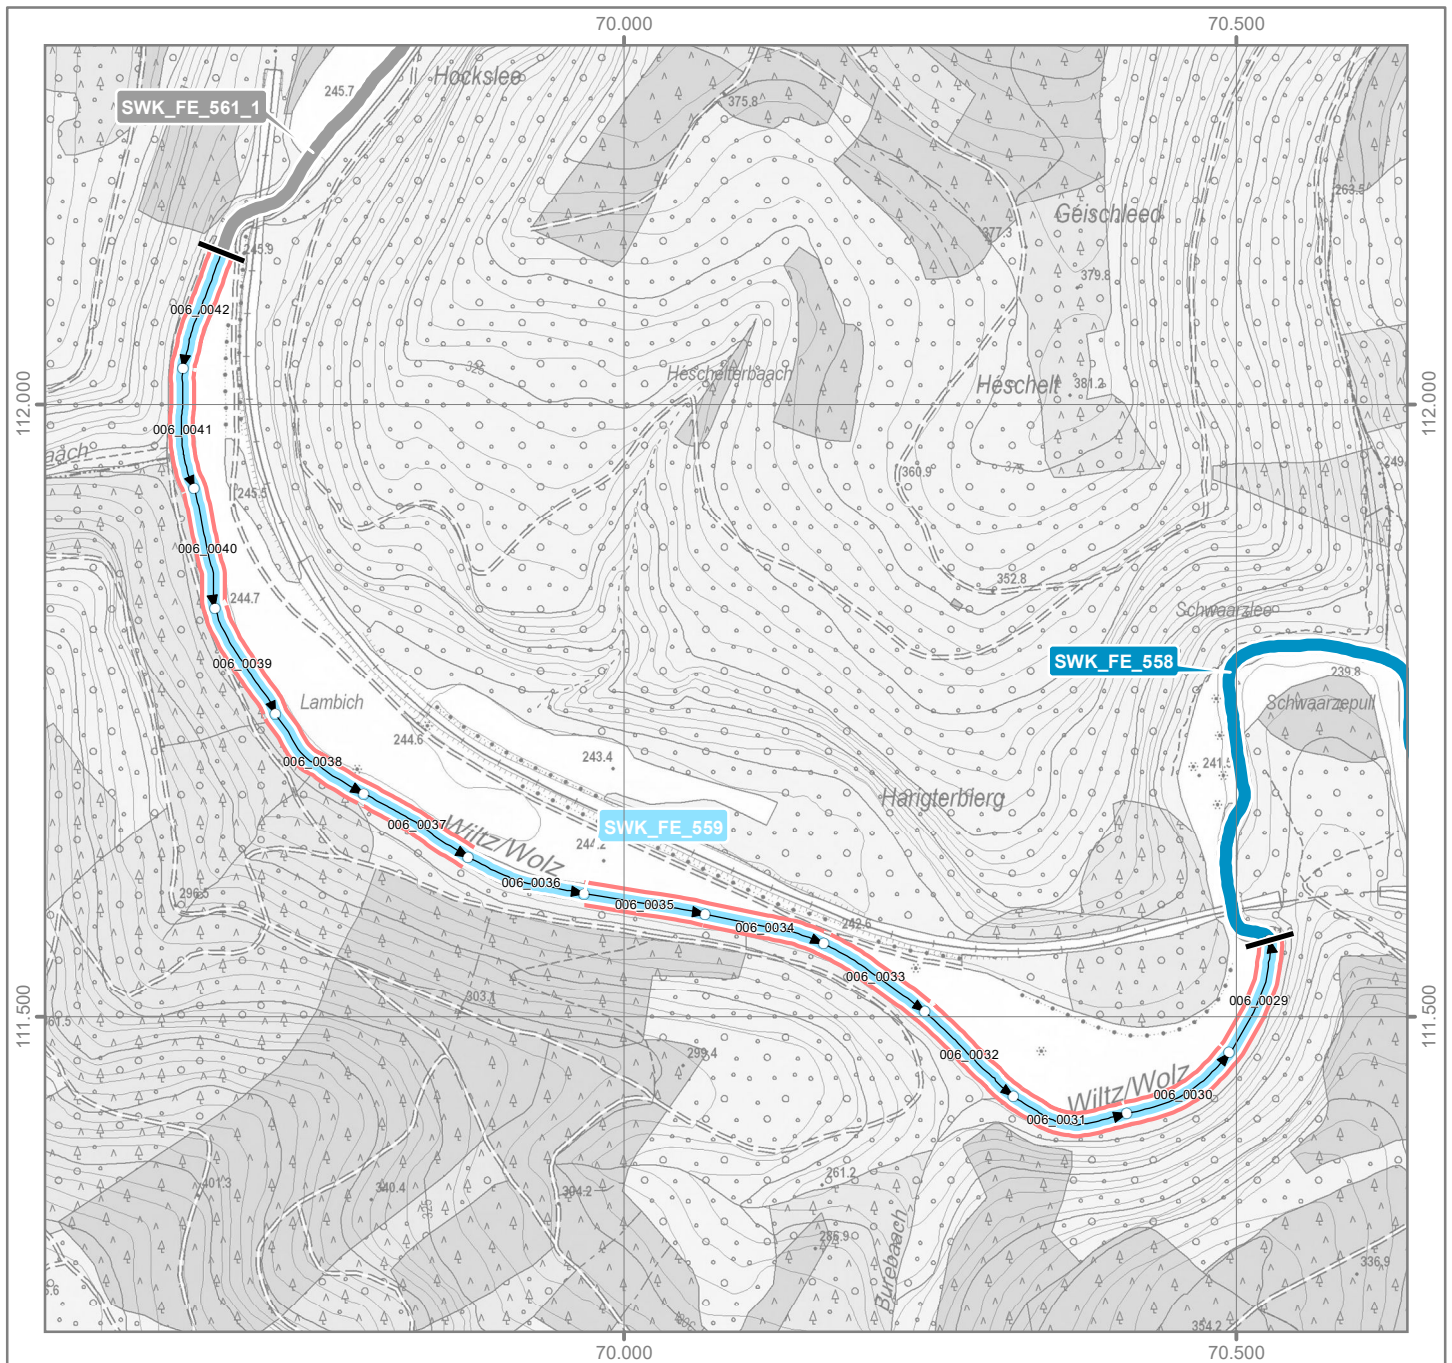
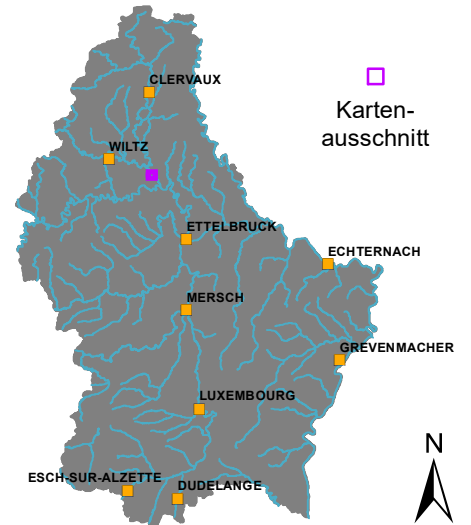
Belastungssituation

Signifikante hydro-morphologische Belastung(en) in Kartierungsabschnitt vorhanden

Rückstau (Strukturparameter 2.3)	0 m		0 %	Anteil des Funktionselements, in der jeweilige Einzelparameter nicht den Anforderungen des Strahlwirkungskonzeptes entspricht.
Ausleitung (Strukturparameter 2.7)	0 m		0 %	
Substratdiversität (Strukturparameter 3.2)	0 m		0 %	
Sohlverbau (Strukturparameter 3.3)	0 m		0 %	
Uferverbau (Strukturparameter 5.2)	0 m		0 %	
Randstreifen (Strukturparameter 6.2)	1300 m		93 %	
Umfeldbelastung (Strukturparameter 6.3)	0 m		0 %

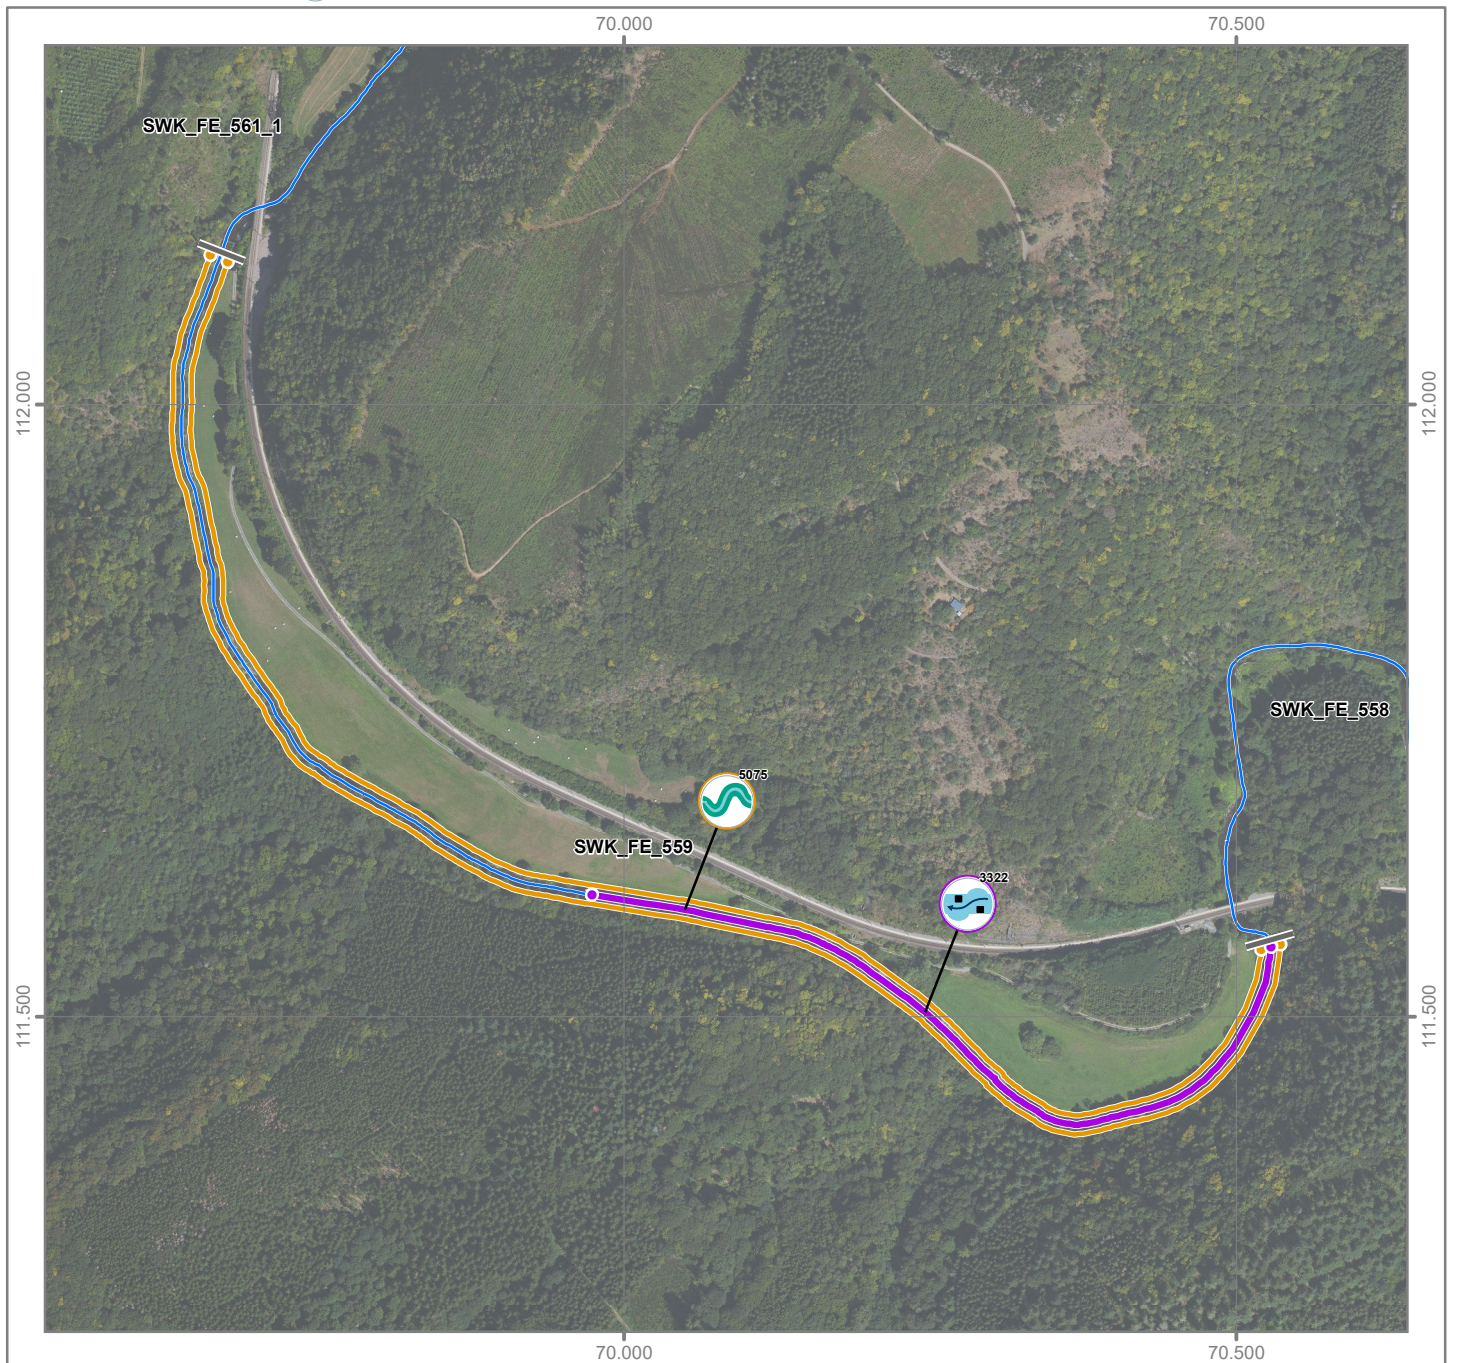
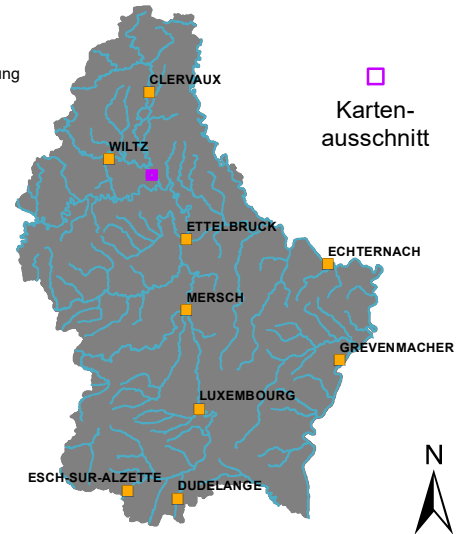
Hydromorphologische Maßnahmen Beschriftung: Maßnahme (ID), siehe Tabelle

Durchgängigkeit	■	HY DU.01 - Wiederherstellung der ökol. Durchgängigkeit – Querbauwerk
	—●—	HY DU.02 - Wiederherstellung der ökol. Durchgängigkeit – Durchlass/Verrohrung/Überbauung
Morphologie		HY MO.01 - Einbau von Strukturelementen in Sohle
		HY MO.02 - Entfernen/Umgestalten von Sohlverbau
		HY MO.03 - Einbau von Strömungsenkern für Eigendynamik
		HY MO.04 - Entfernen/Umgestalten von Uferverbau
		HY MO.05 - Wiederherstellung von naturnaher Laufentwicklung und Gewässerbett
		HY MO.06 - Anlage eines Gewässerrandstreifens
		HY MO.07 - Anlage eines Gewässerentwicklungskorridors
		HY MO.08 - Sicherung/Erweiterung natürlicher Überflutungsräume und Augewässer
		HY MO.09 - Zulassen von eigendynamischer Entwicklung
Wasserhaushalt		HY WA.01 - Wiederherstellung/Sicherung naturnaher Abflussverhältnisse
		HY WA.03 - Abflussregulierung (Schwall-Sunk, Einleitungen, Ausleitungen)
