Funktionselement: SWK_FE_560	Gewässer: Wiltz	OWK (ID): IV-1.1.b
------------------------------	-----------------	--------------------

Funktionselement (ID)	SWK_FE_560
Länge [m]	700 m
Typ	Verbindungsstrecke
Status	nicht vollständig (Belastungen vorhanden)
OWK (ID)	IV-1.1.b
OWK (Name)	Wiltz

Funktionselement (ID): SWK_FE_560

Hydromorphologische Maßnahmen Beschriftung: Maßnahme (ID), siehe Tabelle

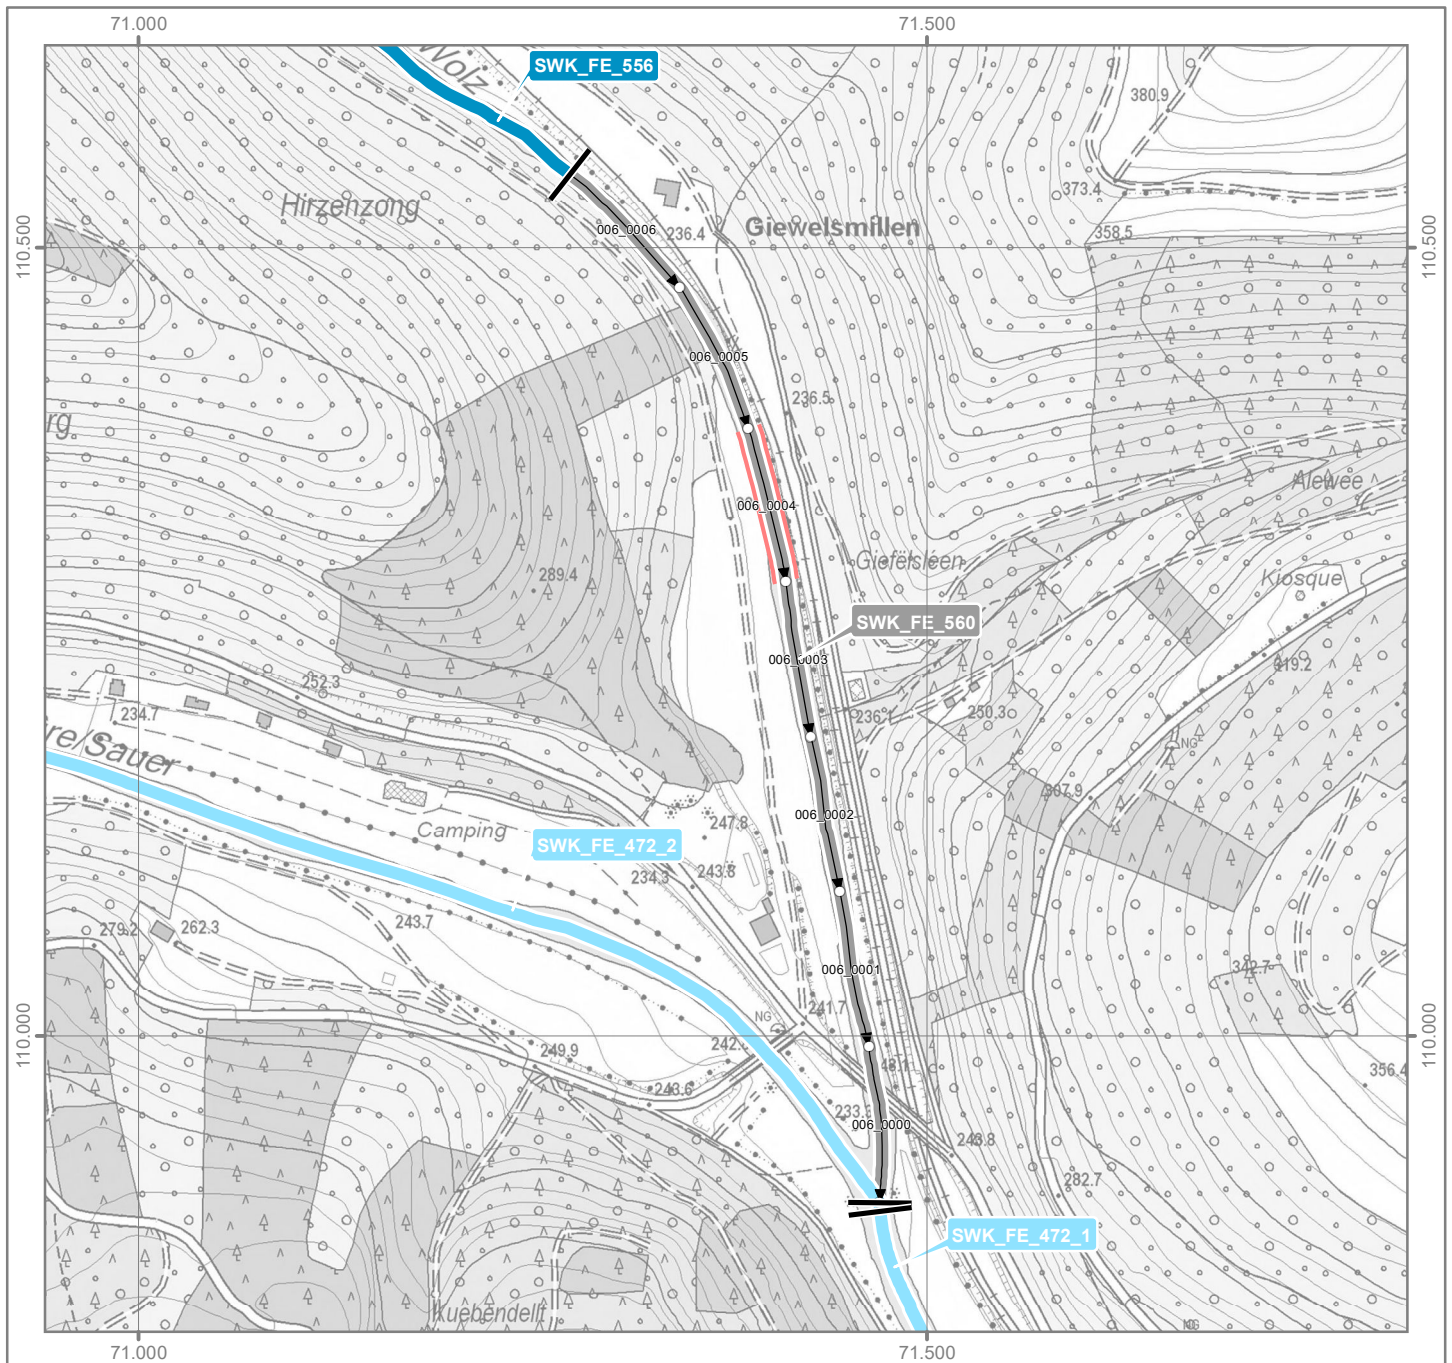
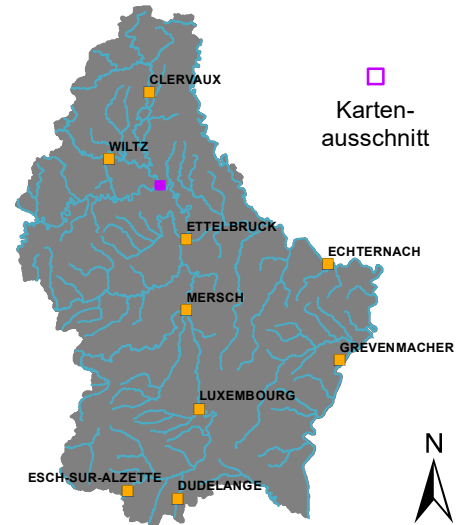
Funktionselemente

- Typ**
-   Kernlebensraum
 -   Trittstein
 -   Verbindungsstrecke
 -   Restriktionsstrecke

Signifikante hydro-morphologische Belastung(en) in Kartierungsabschnitt vorhanden

Kartierungsabschnitt mit Fließrichtung

Durchgängigkeithindernisse

Rückstau (Strukturparameter 2.3)	100 m	14 %	Anteil des Funktionselements, in der jeweilige Einzelparameter nicht den Anforderungen des Strahlwirkungskonzeptes entspricht.
Ausleitung (Strukturparameter 2.7)	0 m	0 %	
Substratdiversität (Strukturparameter 3.2)	0 m	0 %	
Sohlverbau (Strukturparameter 3.3)	0 m	0 %	
Uferverbau (Strukturparameter 5.2)	0 m	0 %	
Randstreifen (Strukturparameter 6.2)	0 m	0 %	
Umfeldbelastung (Strukturparameter 6.3)	0 m	0 %

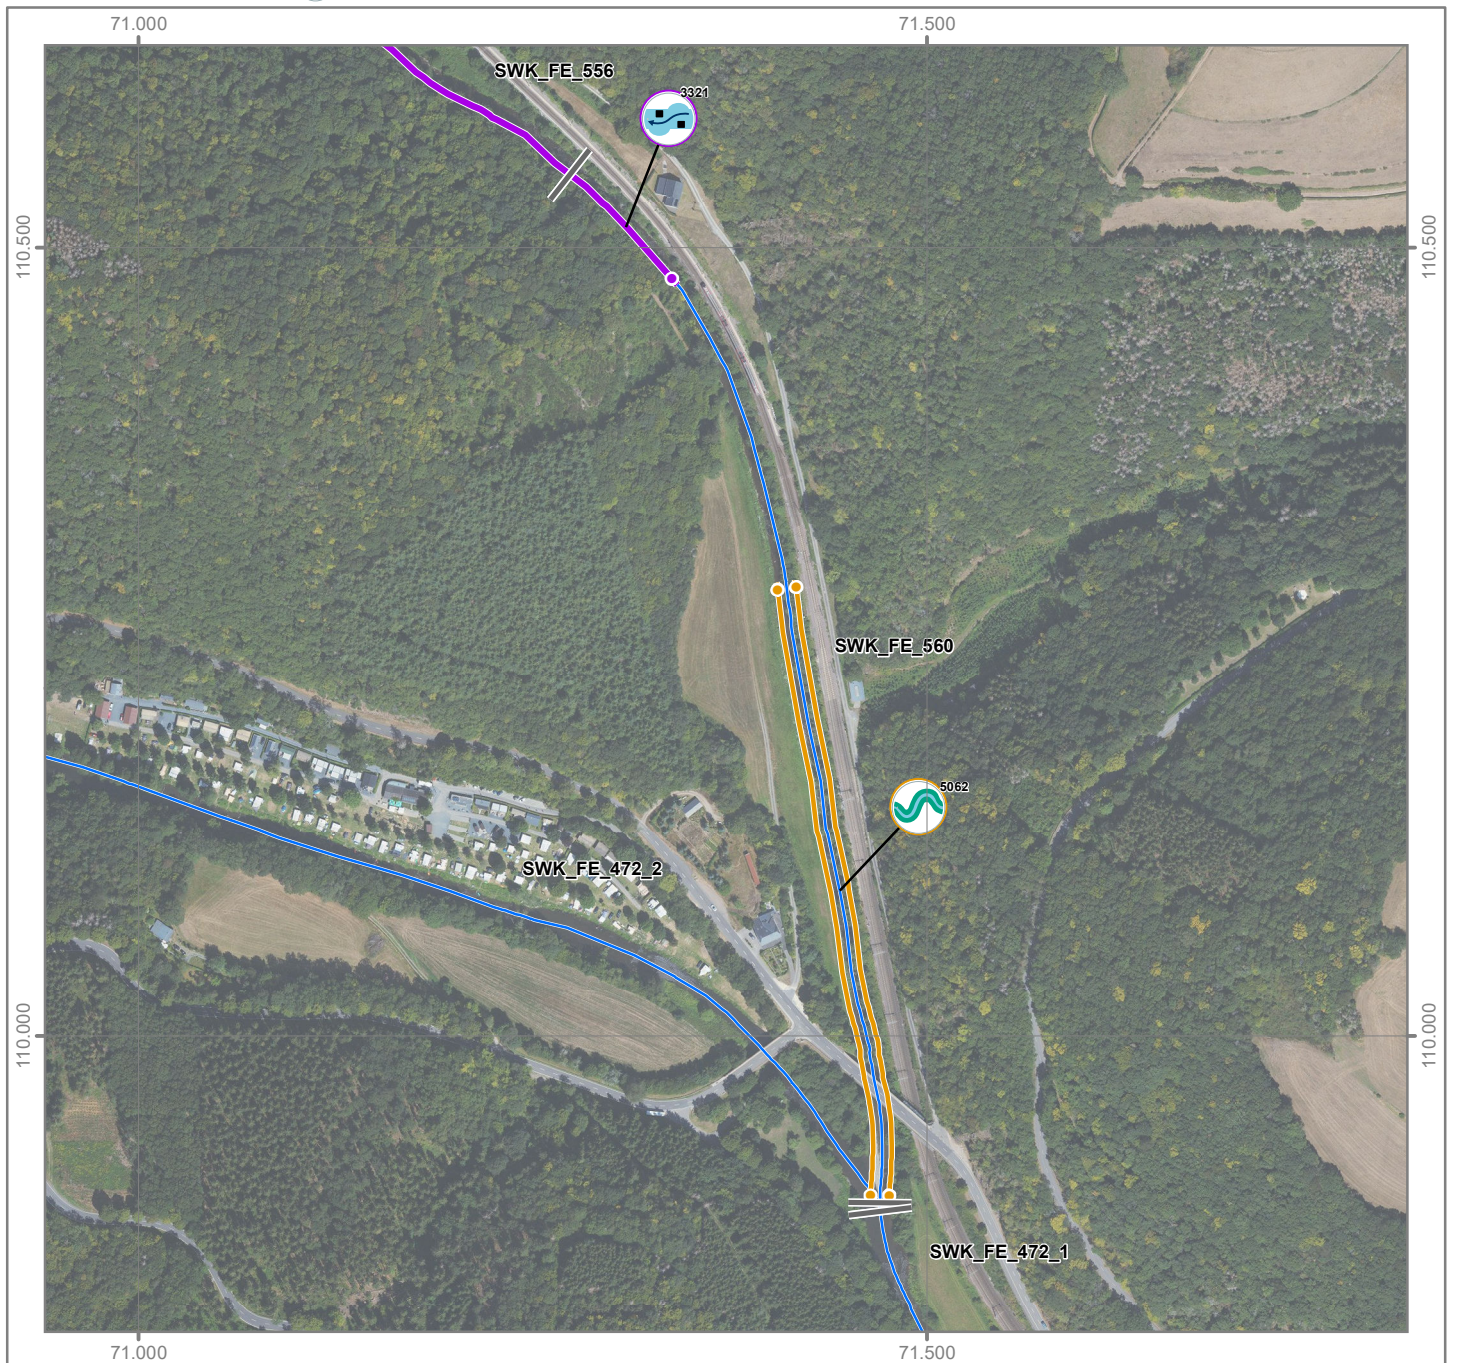
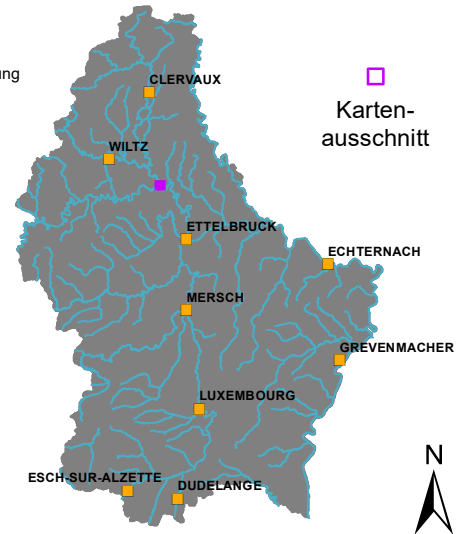
Hydromorphologische Maßnahmen

Durchgängigkeit	 	  HY DU.01 - Wiederherstellung der ökol. Durchgängigkeit – Querbauwerk
	 	  HY DU.02 - Wiederherstellung der ökol. Durchgängigkeit – Durchlass/Verrohrung/Überbauung
Morphologie	  HY MO.01 - Einbau von Strukturelementen in Sohle	
	  HY MO.02 - Entfernen/Umgestalten von Sohlverbau	
	  HY MO.03 - Einbau von Strömungsenkern für Eigendynamik	
	  HY MO.04 - Entfernen/Umgestalten von Uferverbau	
	  HY MO.05 - Wiederherstellung von naturnaher Laufentwicklung und Gewässerbett	
	  HY MO.06 - Anlage eines Gewässerrandstreifens	
	  HY MO.07 - Anlage eines Gewässerentwicklungskorridors	
	  HY MO.08 - Sicherung/Erweiterung natürlicher Überflutungsräume und Augewässer	
	  HY MO.09 - Zulassen von eigendynamischer Entwicklung	
Wasserhaushalt	 	  HY WA.01 - Wiederherstellung/Sicherung naturnaher Abflussverhältnisse

HY WA.03 - Abflussregulierung (Schwall-Sunk, Einleitungen, Ausleitungen)

LuxMaPro (ID)	Typ	X (Start)	Y (Start)	X (Ende)	Y (Ende)	Länge [m]	Ortschaft	Beschreibungstext	Umsetzungsstatus	Maßnahmenart (Code)	Maßnahmenart (Text)	Wirkungsbereich	Gewässerseite	Bauwerk (ID)	Bauwerk (Typ)
3321	Linien-Maßnahme	71341	110477	71102	111015	700	Schlindermanderscheid	Einbau von Strömungslenkern für Eigendynamik - Wiltz - Schlindermanderscheid - Giewelsmillen (L=700m)	Vorschlag	HY MO.03	Einbau von Strömungslenkern für Eigendynamik	Sohle Ufer	Gewässerbett	-	-
5062	Linien-Maßnahme	71470	109894	71410	110288	400	Goebelsmühle	Anlage eines Gewässerrandstreifens - Wiltz - Goebelsmühle - oberhalb Mündung Sauer (L=400m - Einzelfallprüfung)	Vorschlag	HY MO.06	Anlage eines Gewässerrandstreifens	Land	Einzelfallprüfung	-	-
