Strahlwirkungskonzept Luxemburg 2020 Steckbrief Funktionselement

Funktionselement: SWK\_FE\_870

Gewässer: Pëntsch

OWK (ID): IV-3.2

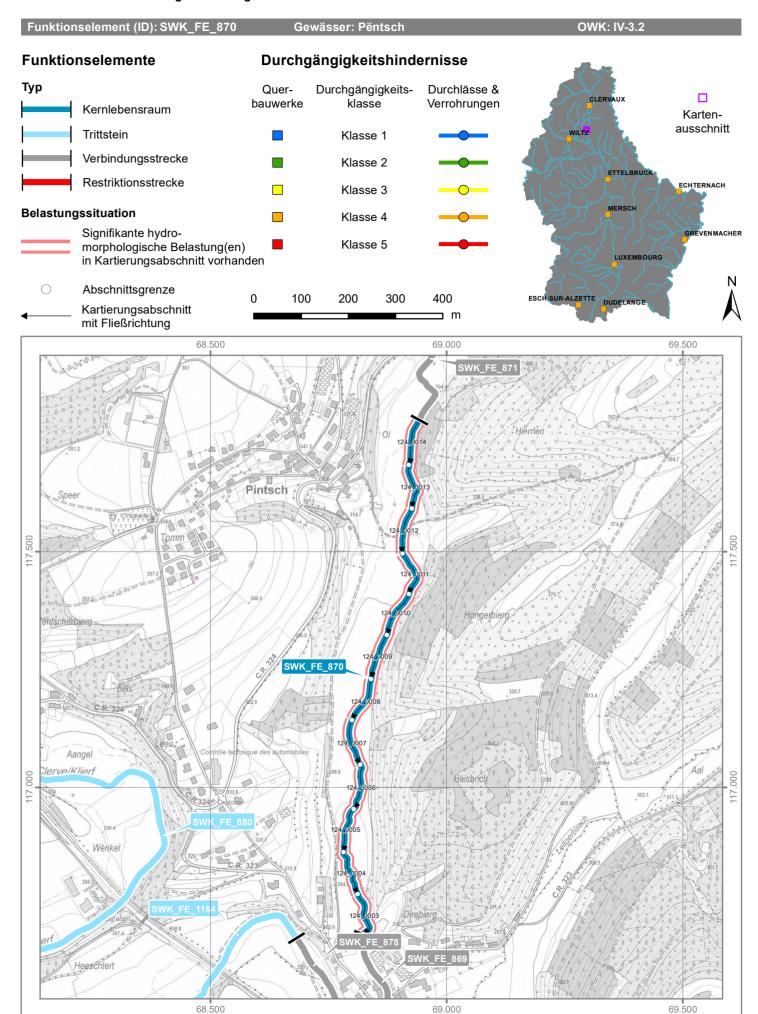
Funktionselement (ID): SWK\_FE\_870 Gewässer: Pëntsch OWK: IV-3.2 Hydromorphologische Maßnahmen Beschriftung: Maßnahme (ID), siehe Tabelle HY DU.01 - Wiederherstellung der ökol. Durchgängigkeit – Querbauwerk Durchgängigkeit HY DU.02 - Wiederherstellung der ökol. Durchgängigkeit – Durchlass/Verrohrung/Überbauung Karten-HY MO.01 - Einbau von Strukturelementen in Sohle ausschnitt HY MO.02 - Entfernen/Umgestalten von Sohlverbau HY MO.03 - Einbau von Strömungslenkern für Eigendynamik ETTELBRUCI HY MO.04 - Entfernen/Umgestalten von Uferverbau ECHTERNACH HY MO.05 - Wiederherstellung von naturnaher Laufentwicklung und Gewässerbett Morphologie HY MO.06 - Anlage eines Gewässerrandstreifens VENMACHER HY MO.07 - Anlage eines Gewässerentwicklungskorridors LUXEMBOURG HY MO.08 - Sicherung/Erweiterung natürlicher Überflutungsräume und Augewässer HY MO.09 - Zulassen von eigendynamischer Entwicklung HY WA.01 - Wiederherstellung/Sicherung naturnaher Abflussverhältnisse Wasserhaushalt HY WA.03 - Abflussregulierung (Schwall-Sunk, Einleitungen, Ausleitungen) 68.500 69.500 SWK\_FE\_871 117.500 SWK\_FE\_870 117.000 SWK\_FE\_1184 SWK\_FE\_869 69.000 69.500 68.500

LuxMaPro (ID)	Тур	X (Start)	Y (Start)	X (Ende)	Y (Ende)	Länge [m]	Ortschaft	Beschreibungstext	Umsetzungs- status	Maßnahmenart (Code)	Maßnahmenart (Text)	Wirkungsbereich	Gewässerseite	Bauwerk (ID)	Bauwerk (Typ)
1283	Linien- Maßnahme	68861	116414	68783	116866	500		Einbau von Strömungslenkern für Eigendynamik - Pëntsch - Lellingen - oberhalb Mündung Clerve (L=500m)	Vorschlag	HY MO.03	Einbau von Strömungslenkern für Eigendynamik	Sohle   Ufer	Gewässerbett	-	-
2963	Linien- Maßnahme	68799	117142	68942	117779	700	Pintsch	Wiederherstellung von naturnaher Laufentwicklung und Gewässerbett - Pëntsch - Pintsch - entlang CR324 (L=700m)	Vorschlag	HY MO.05	Wiederherstellung von naturnaher Laufentwicklung und Gewässerbett	Sohle   Ufer	Gewässerbett	-	-
5316	Linien- Maßnahme	68823	116689	68942	117780	1200	Lellingen	Anlage eine Gewässerentwicklungskorridors - Pëntsch - Lellingen - bis Pintsch (L=1200m - Einzelfallprüfung)	Vorschlag	HY MO.07	Anlage eine Gewässerentwicklungskorridors	Land	Einzelfallprüfung	-	-
