Funktionselement: SWK_FE_1004	Gewässer: Tretterbaach	OWK (ID): IV-3.5.1
-------------------------------	------------------------	--------------------

Funktionselement (ID)	SWK_FE_1004
Länge [m]	1000 m
Typ	Verbindungsstrecke
Status	vollständig (keine Belastungen vorhanden)
OWK (ID)	IV-3.5.1
OWK (Name)	Tretterbaach

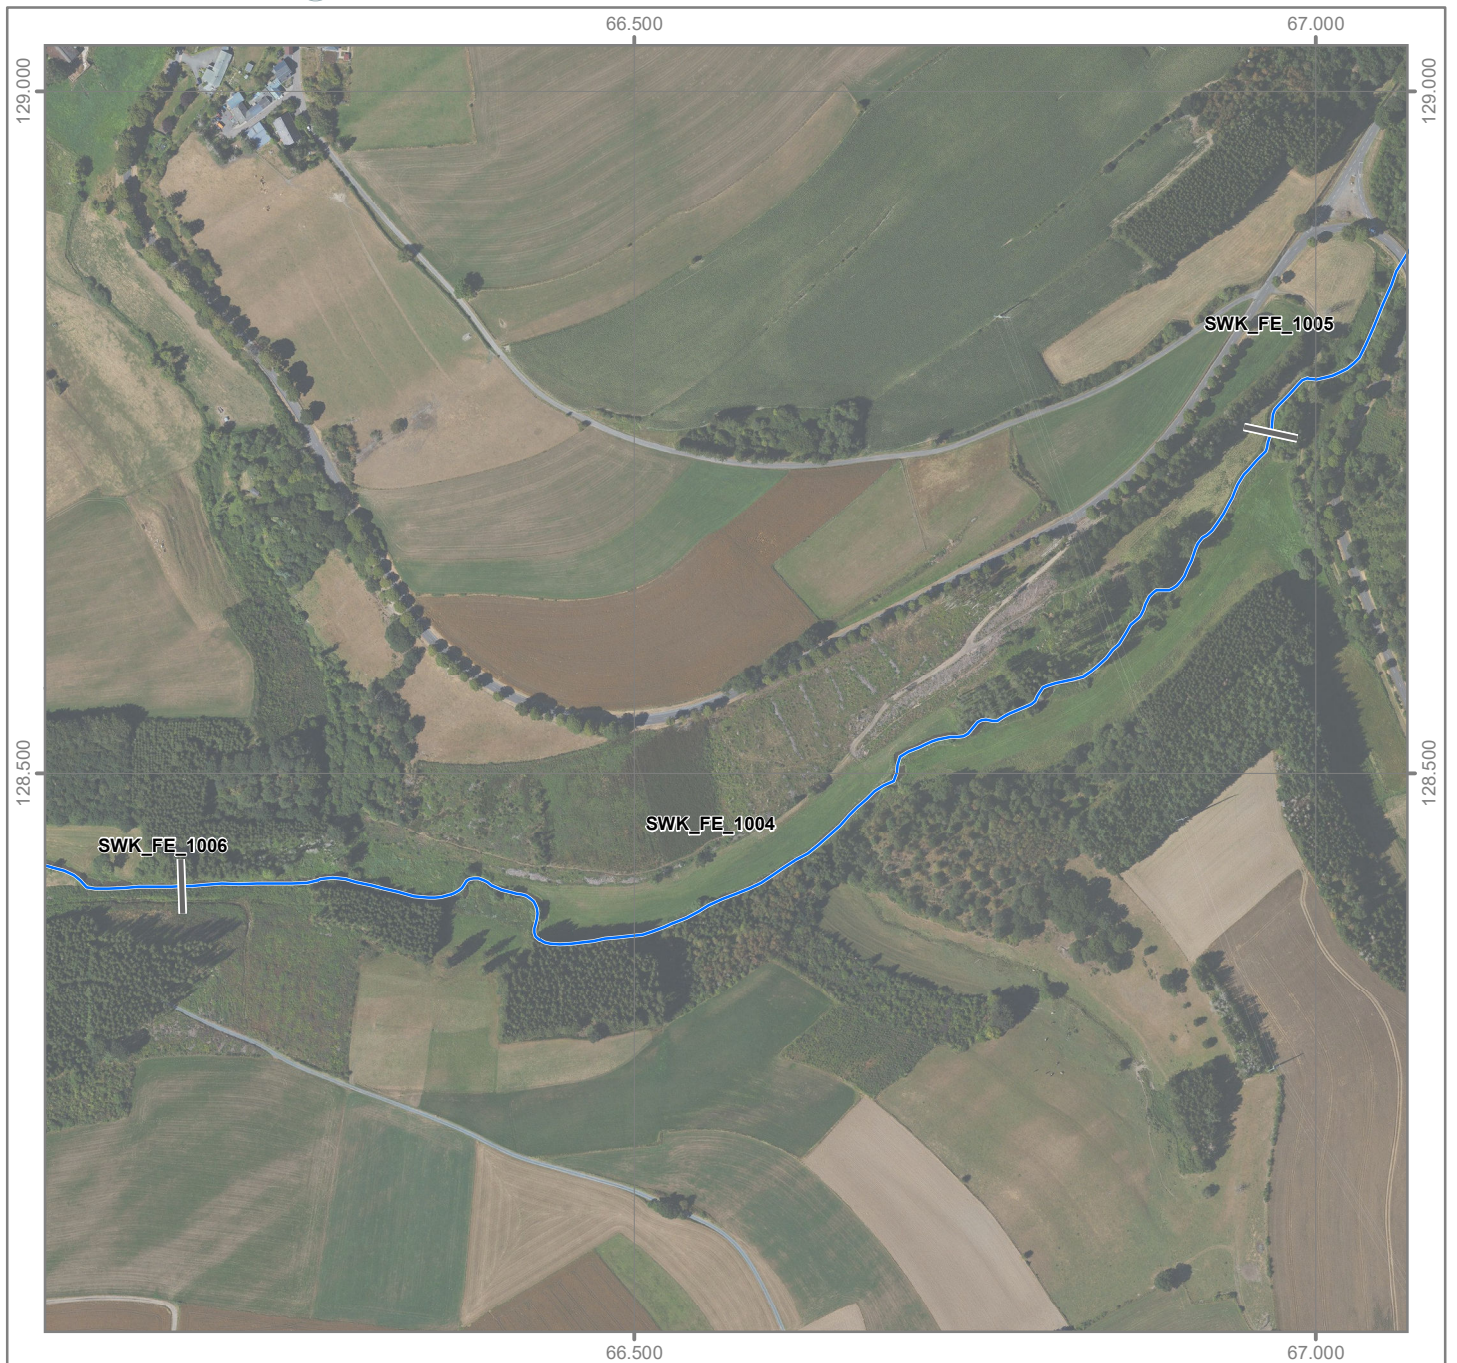
Hydromorphologische Maßnahmen Beschriftung: Maßnahme (ID), siehe Tabelle

Durchgängigkeit	 	  HY DU.01 - Wiederherstellung der ökol. Durchgängigkeit – Querbauwerk
	 	  HY DU.02 - Wiederherstellung der ökol. Durchgängigkeit – Durchlass/Verrohrung/Überbauung
Morphologie	  HY MO.01 - Einbau von Strukturelementen in Sohle	
	  HY MO.02 - Entfernen/Umgestalten von Sohlverbau	
	  HY MO.03 - Einbau von Strömungslenkern für Eigendynamik	
	  HY MO.04 - Entfernen/Umgestalten von Uferverbau	
	  HY MO.05 - Wiederherstellung von naturnaher Laufentwicklung und Gewässerbett	
	  HY MO.06 - Anlage eines Gewässerrandstreifens	
	  HY MO.07 - Anlage eines Gewässerentwicklungskorridors	
	  HY MO.08 - Sicherung/Erweiterung natürlicher Überflutungsräume und Augewässer	
	  HY MO.09 - Zulassen von eigendynamischer Entwicklung	
Wasserhaushalt	 	  HY WA.01 - Wiederherstellung/Sicherung naturnaher Abflussverhältnisse
	 	  HY WA.03 - Abflussregulierung (Schwall-Sunk, Einleitungen, Ausleitungen)
