Funktionselement: SWK_FE_736 Gewässer: Schibech OWK (ID): V-2.2

Typ
 Trittstein

Strahlwirkungskonzept Luxemburg 2020 Steckbrief Funktionselement

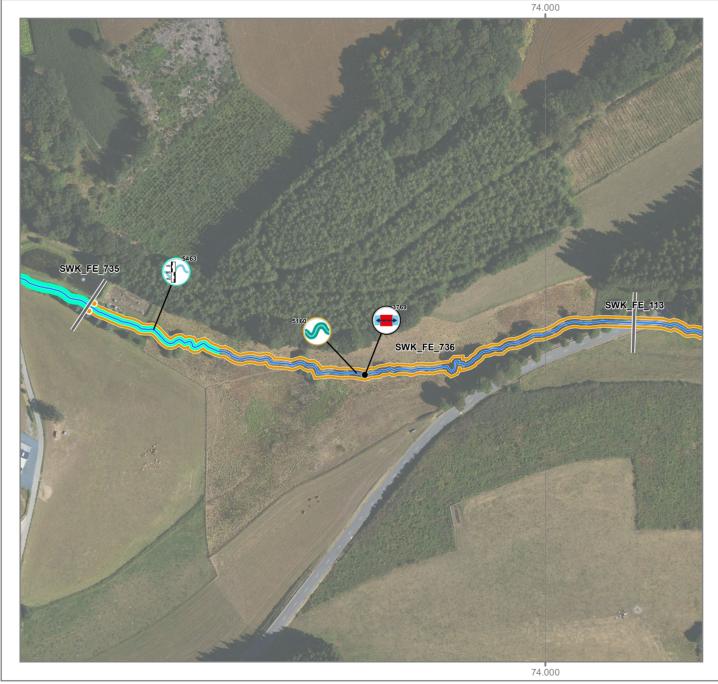
Funktionselement (ID): SWK_FE_736 Hydromorphologische Maßnahmen Beschriftung: Maßnahme (ID), siehe Tabelle HY DU.01 - Wiederherstellung der ökol. Durchgängigkeit – Querbauwerk Durchgängigkeit HY DU.02 - Wiederherstellung der ökol. Durchgängigkeit – Durchlass/Verrohrung/Überbauung CLERVAUX Karten-HY MO.01 - Einbau von Strukturelementen in Sohle ausschnitt WILTZ HY MO.02 - Entfernen/Umgestalten von Sohlverbau HY MO.03 - Einbau von Strömungslenkern für Eigendynamik ETTELBRUCK HY MO.04 - Entfernen/Umgestalten von Uferverbau ECHTERNACH HY MO.05 - Wiederherstellung von naturnaher Laufentwicklung und Gewässerbett Morphologie HY MO.06 - Anlage eines Gewässerrandstreifens VENMACHER HY MO.07 - Anlage eines Gewässerentwicklungskorridors LUXEMBOURG HY MO.08 - Sicherung/Erweiterung natürlicher Überflutungsräume und Augewässer HY MO.09 - Zulassen von eigendynamischer Entwicklung HY WA.01 - Wiederherstellung/Sicherung naturnaher Abflussverhältnisse Wasserhaushalt

HY WA.03 - Abflussregulierung (Schwall-Sunk, Einleitungen, Ausleitungen)

LuxMaPro (ID)	Тур	X (Start)	Y (Start)	X (Ende)	Y (Ende)	Länge [m]	Ortschaft	Beschreibungstext	Umsetzungs- status	Maßnahmenart (Code)	Maßnahmenart (Text)	Wirkungsbereich	Gewässerseite	Bauwerk (ID)	Bauwerk (Typ)
3769	Linien- Maßnahme	73883	135720	73878	135720	5	Beiler Käsfurt	Wiederherstellung der Durchgängigkeit - Durchlass/Verrohrung/Überbauung - Schibech - Beiler Käsfurt - unterhalb 3 Weiher (L=5m)	Vorschlag	HY DU.02	Wiederherstellung der ökologischen Durchgängigkeit - Durchlass/Verrohrung/Überbauung	Sohle (Ufer)	Gewässerbett	041_0041_DV_01	Durchlass
5160	Linien- Maßnahme	74742	135640	73698	135765	1300	Beiler	Anlage eines Gewässerrandstreifens - Schibech - Beiler - Biedem bis Beiler Käsfurt (L=1300m - Einzelfallprüfung)	Vorschlag	HY MO.06	Anlage eines Gewässerrandstreifens	Land	Einzelfallprüfung	-	-
5463	Linien- Maßnahme	73784	135735	73271	135940	600	Beiler Käsfurt	Wiederherstellung und Sicherung naturnaher Abflussverhältnisse - Schibech - Beiler Käsfurt - unterhalb 3 Weiher bis Neiben (L=600m)	Vorschlag	HY WA.01	Wiederherstellung und Sicherung naturnaher Abflussverhältnisse	(Sohle) (Ufer)	Gewässerbett	-	-
