Funktionselement: SWK_FE_647	Gewässer: Schrondweilerbaach	OWK (ID): VI-1.2
------------------------------	------------------------------	------------------

Funktionselement (ID)	SWK_FE_647
Länge [m]	700 m
Typ	Trittstein
Status	nicht vollständig (Belastungen vorhanden)
OWK (ID)	VI-1.2
OWK (Name)	Schrondweilerbaach

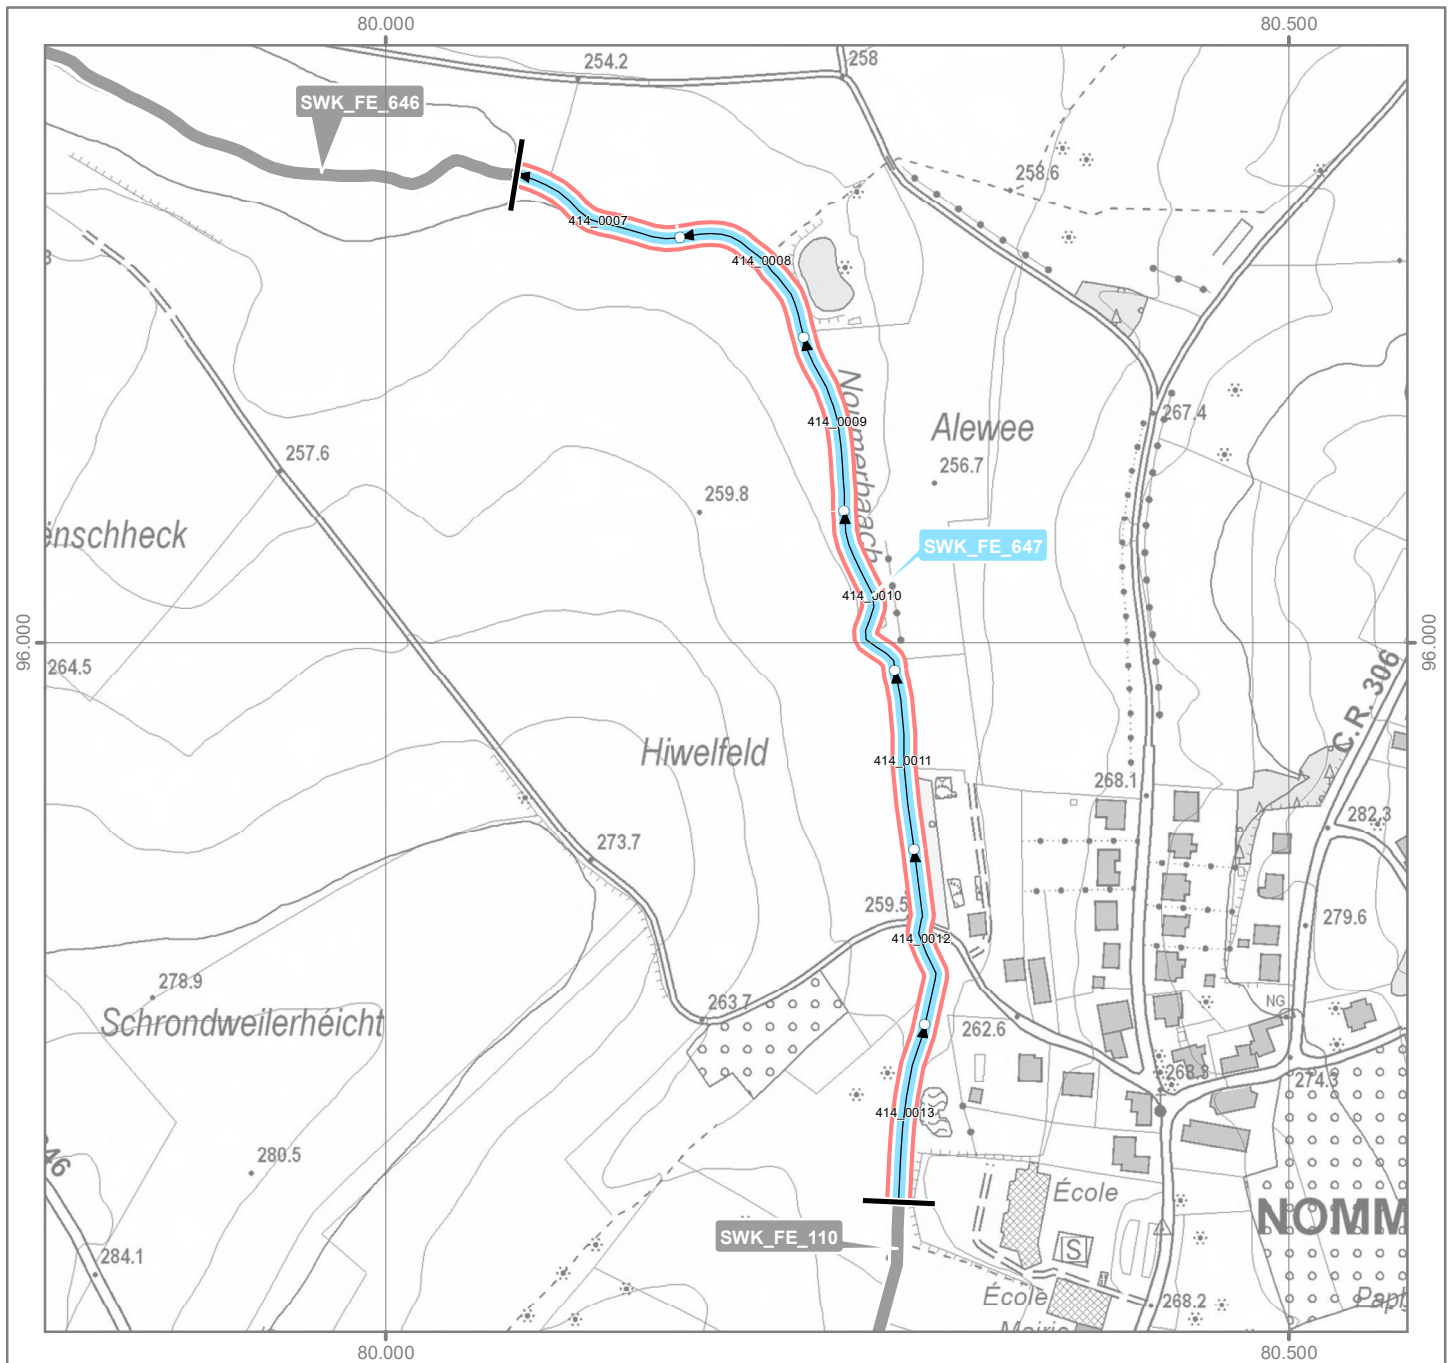
Funktionselement (ID): SWK\_FE\_647

Signifikante hydro-morphologische Belastung(en) in Kartierungsabschnitt vorhanden

Abschnittsgrenze
-

Kartierungsabschnitt mit Fließrichtung

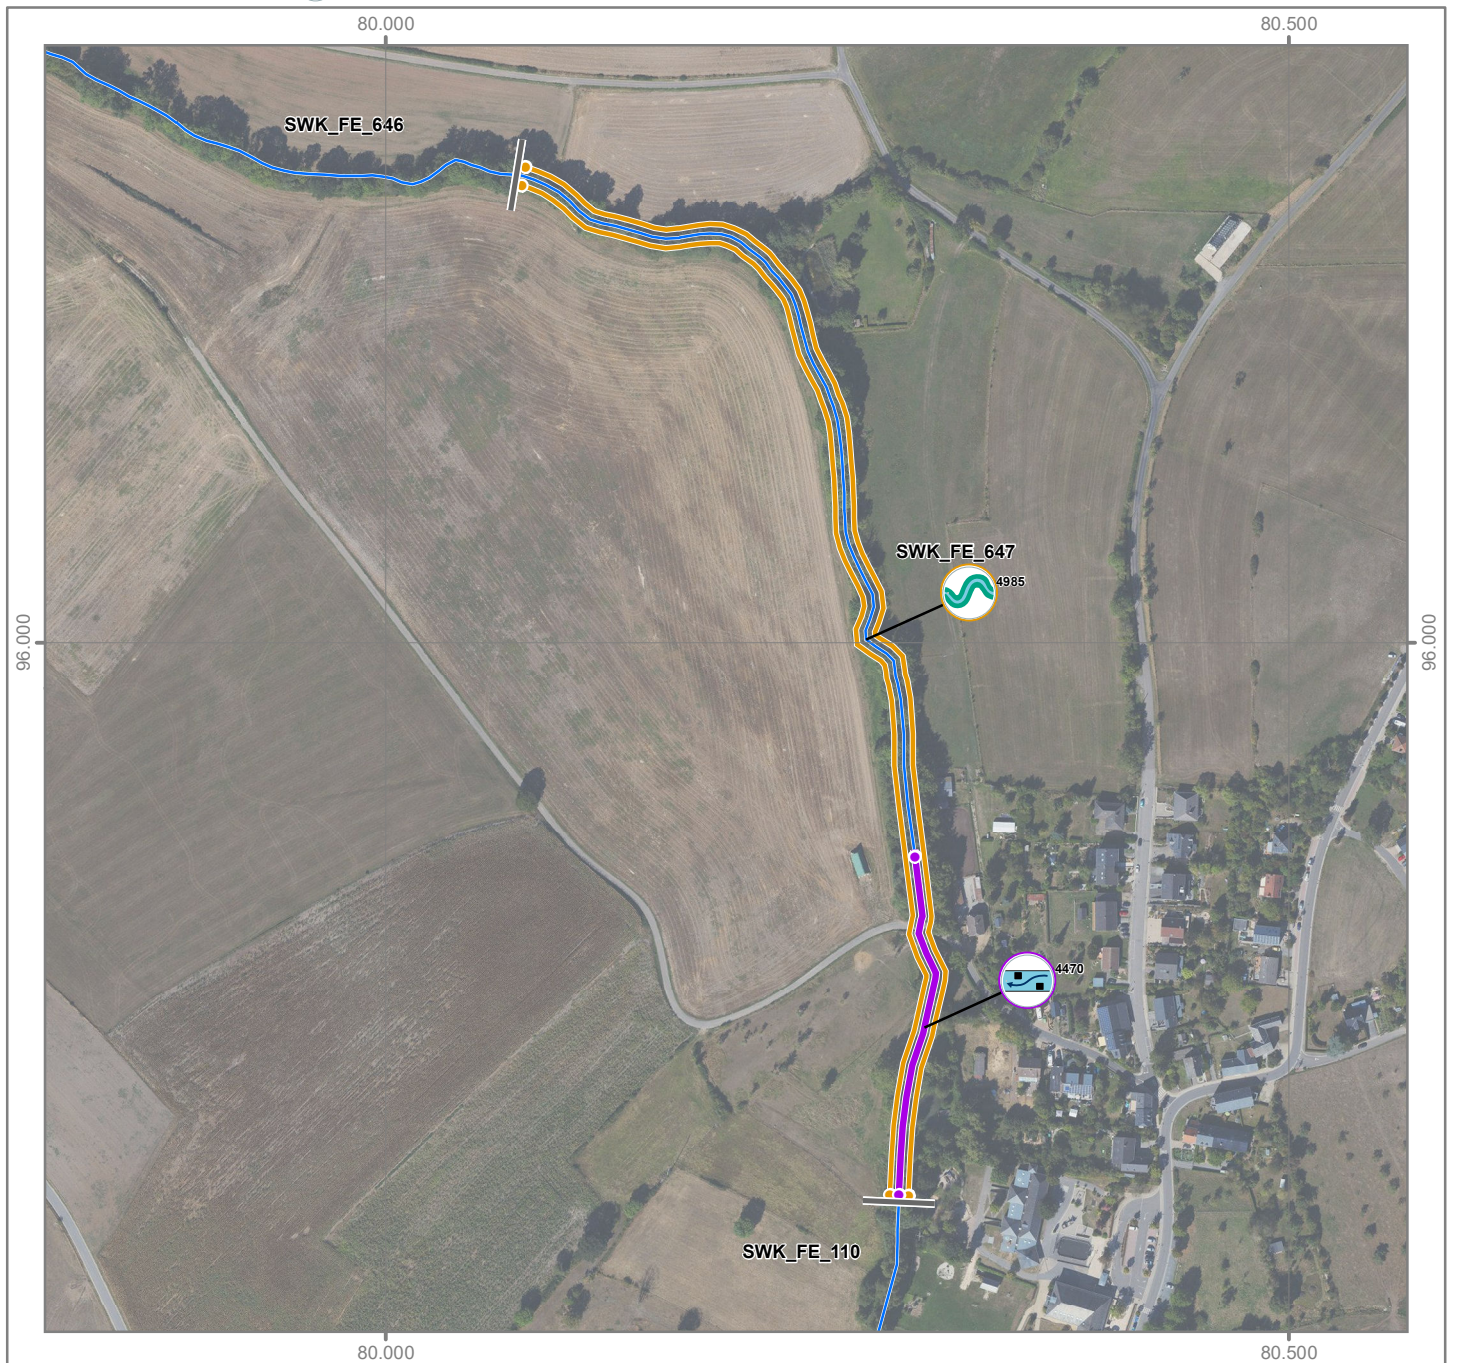
Hydromorphologische Maßnahmen Beschriftung: Maßnahme (ID), siehe Tabelle

Durchgängigkeit		HY DU.01 - Wiederherstellung der ökol. Durchgängigkeit – Querbauwerk
		HY DU.02 - Wiederherstellung der ökol. Durchgängigkeit – Durchlass/Verrohrung/Überbauung
Morphologie		HY MO.01 - Einbau von Strukturelementen in Sohle
		HY MO.02 - Entfernen/Umgestalten von Sohlverbau
		HY MO.03 - Einbau von Strömunglenkern für Eigendynamik
		HY MO.04 - Entfernen/Umgestalten von Uferverbau
		HY MO.05 - Wiederherstellung von naturnaher Laufentwicklung und Gewässerbett
		HY MO.06 - Anlage eines Gewässerrandstreifens
		HY MO.07 - Anlage eines Gewässerentwicklungskorridors
		HY MO.08 - Sicherung/Erweiterung natürlicher Überflutungsräume und Augewässer
		HY MO.09 - Zulassen von eigendynamischer Entwicklung
Wasserhaushalt		HY WA.01 - Wiederherstellung/Sicherung naturnaher Abflussverhältnisse
		HY WA.03 - Abflussregulierung (Schwall-Sunk, Einleitungen, Ausleitungen)
