Funktionselement: SWK\_FE\_168 Gewässer: Zéisséngerbaach OWK (ID): VI-13.2

Funktionselement (ID)	SWK_FE_168
Länge [m]	200 m
Typ	Verbindungsstrecke
Status	nicht vollständig (Belastungen vorhanden)
OWK (ID)	VI-13.2
OWK (Name)	Zéisséngerbaach

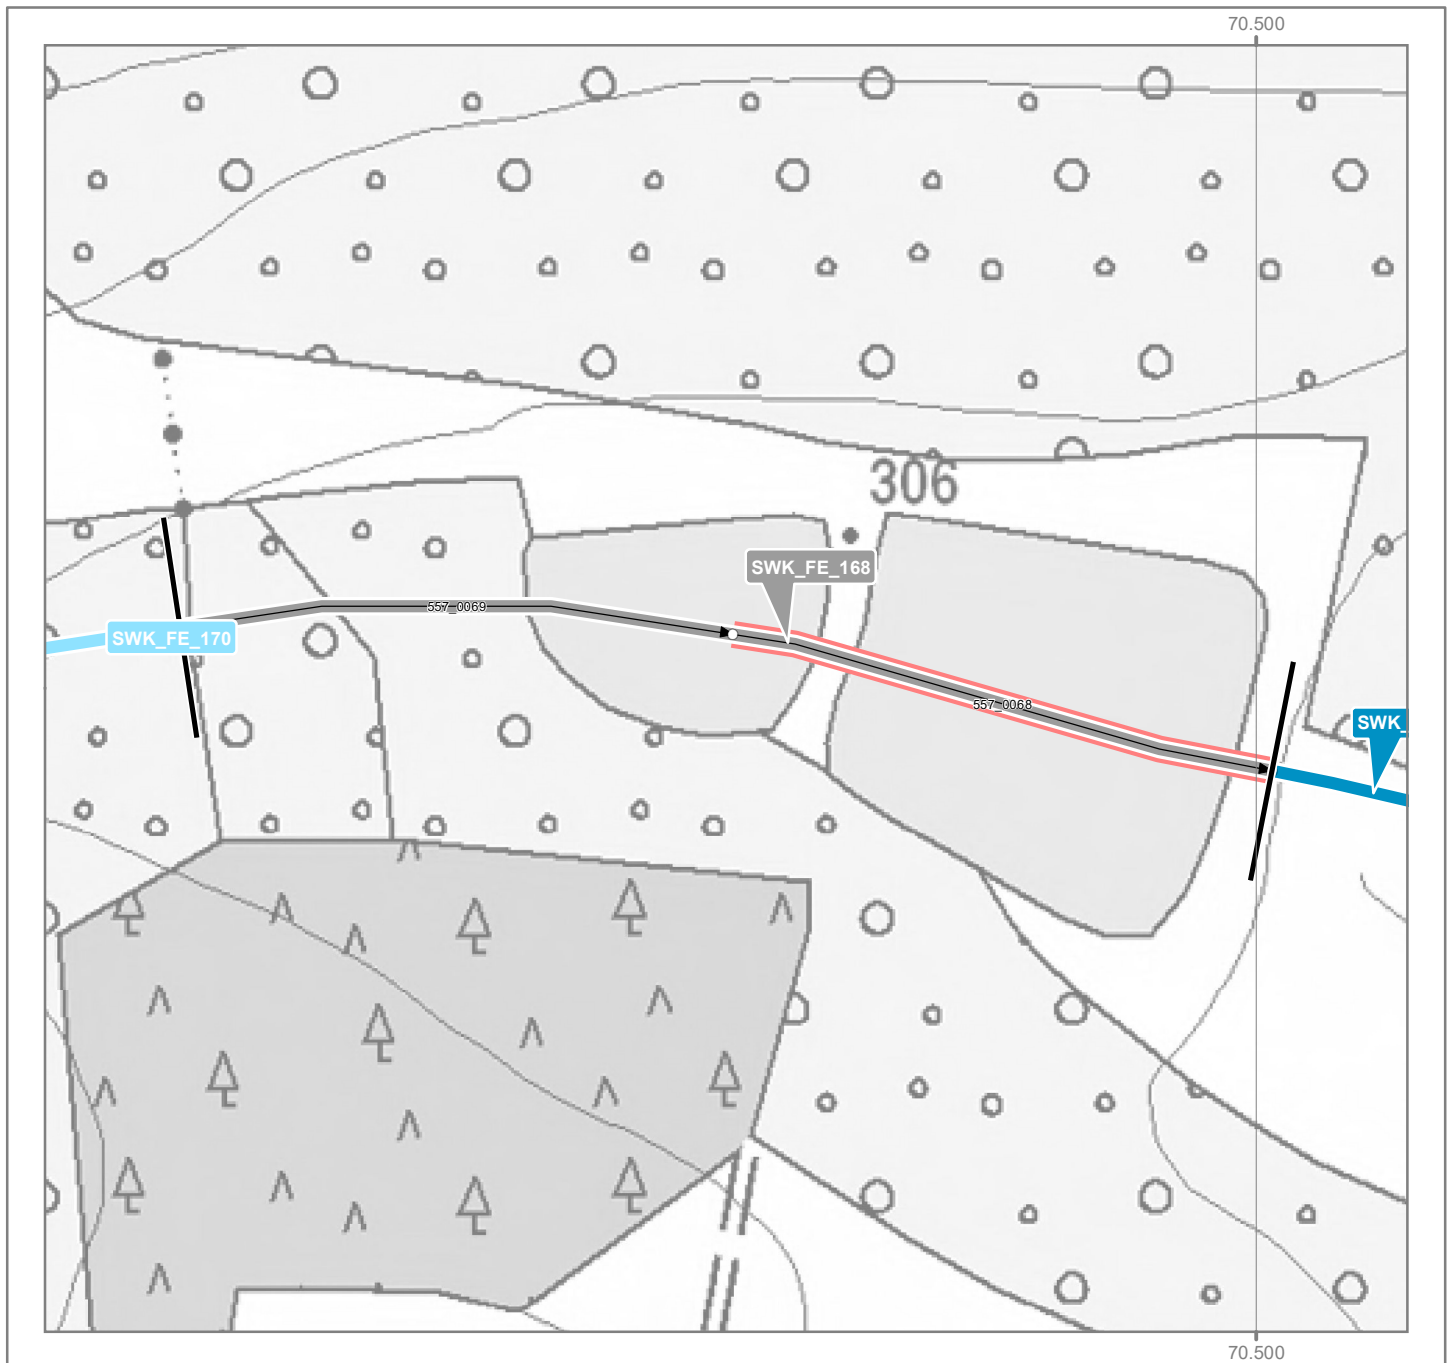
Rückstau (Strukturparameter 2.3)	100 m		50 %	Anteil des Funktionselements, in der jeweilige Einzelparameter nicht den Anforderungen des Strahlwirkungskonzeptes entspricht.
Ausleitung (Strukturparameter 2.7)	0 m		0 %	
Substratdiversität (Strukturparameter 3.2)	100 m		50 %	
Sohlverbau (Strukturparameter 3.3)	0 m		0 %	
Uferverbau (Strukturparameter 5.2)	0 m		0 %	
Randstreifen (Strukturparameter 6.2)	0 m		0 %	
Umfeldbelastung (Strukturparameter 6.3)	0 m		0 %

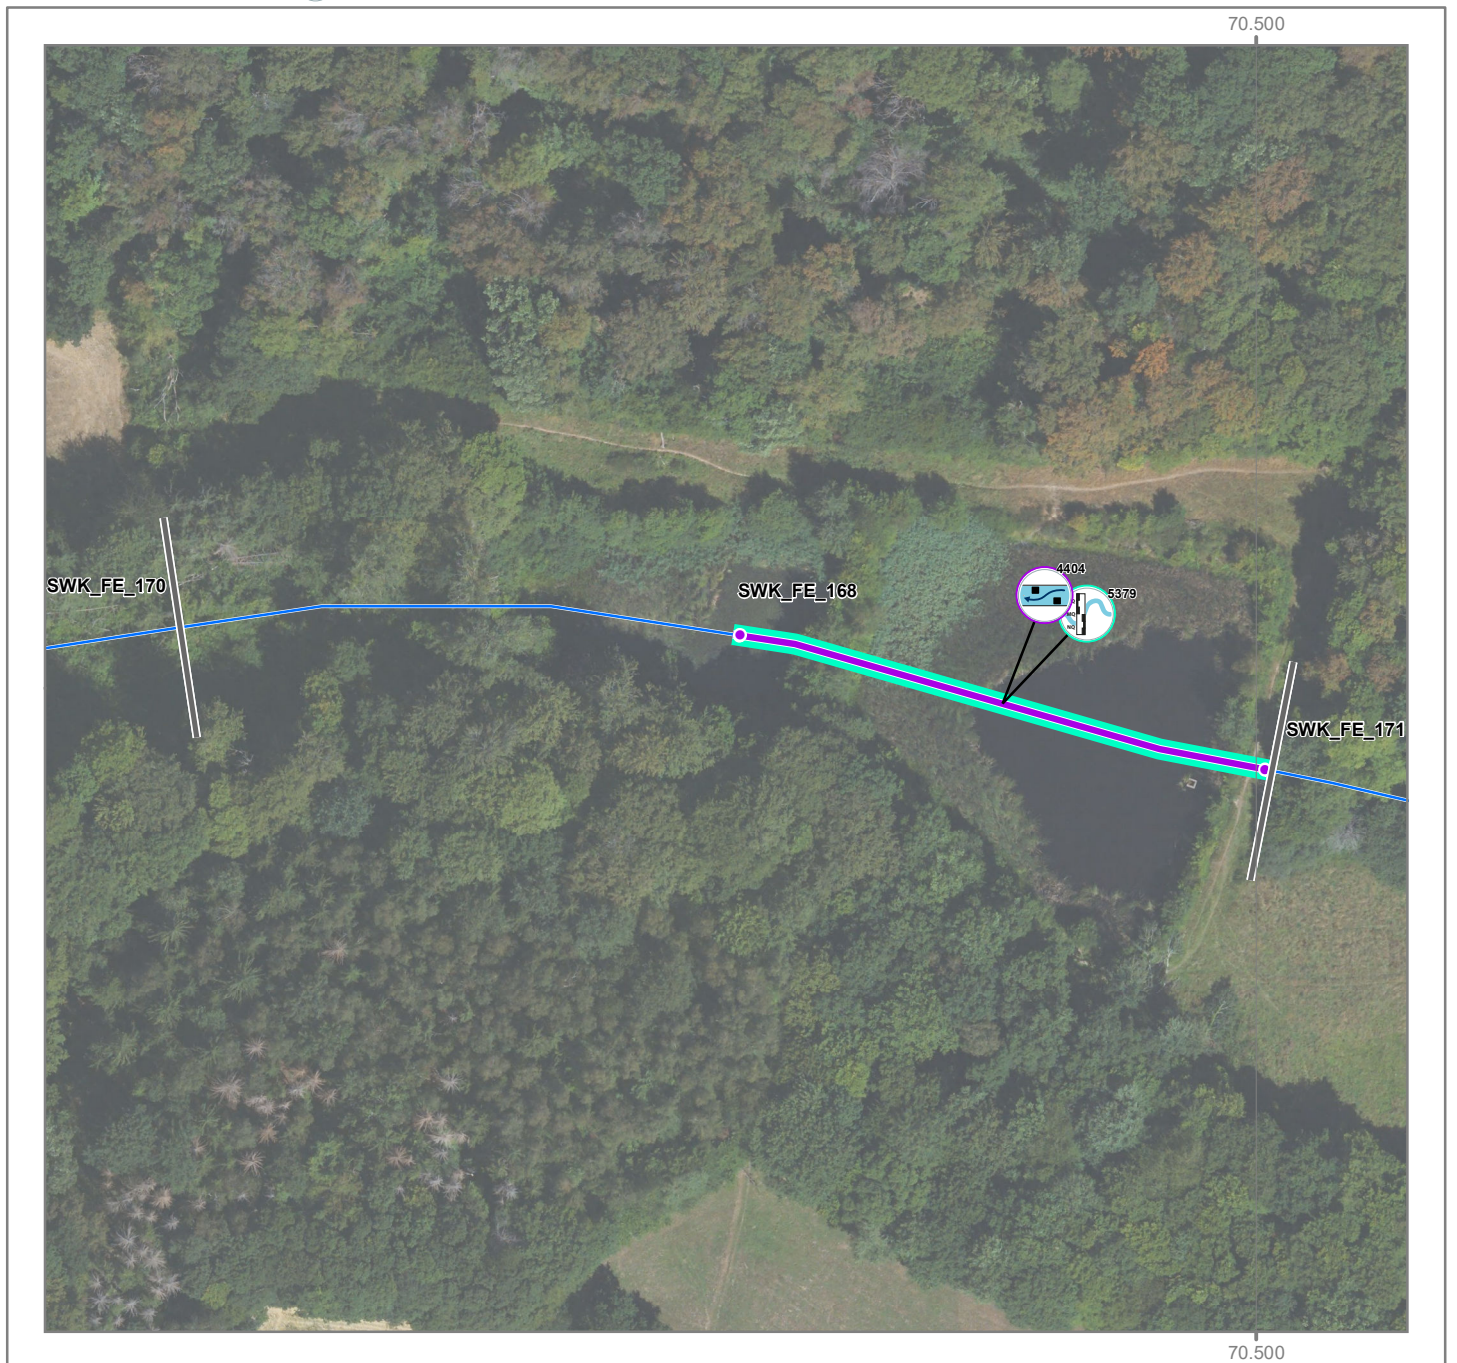
Hydromorphologische Maßnahmen Beschriftung: Maßnahme (ID), siehe Tabelle

LuxMaPro (ID)	Typ	X (Start)	Y (Start)	X (Ende)	Y (Ende)	Länge [m]	Ortschaft	Beschreibungstext	Umsetzungs-status	Maßnahmenart (Code)	Maßnahmenart (Text)	Wirkungsbereich	Gewässerseite	Bauwerk (ID)	Bauwerk (Typ)
4404	Linien-Maßnahme	70503	71860	70406	71884	100	Roedgen	Einbau von Strukturelementen in Sohle - Zéisséngerbaach - Roedgen - 2 - im Jongebësch (L=100m)	Vorschlag	HY MO.01	Einbau von Strukturelementen in Sohle	Sohle	Gewässerbett	-	-
5379	Linien-Maßnahme	70503	71860	70406	71884	100	Roedgen	Wiederherstellung und Sicherung naturnaher Abflussverhältnisse - Zéisséngerbaach - Roedgen - 1 - im Jongebësch (L=100m)	Vorschlag	HY WA.01	Wiederherstellung und Sicherung naturnaher Abflussverhältnisse	(Sohle)   (Ufer)	Gewässerbett	-	-
