Funktionselement: SWK_FE_1438	Gewässer: Kiemelbaach	OWK (ID): VI-4.1.4
-------------------------------	-----------------------	--------------------

Funktionselement (ID)	SWK_FE_1438
Länge [m]	500 m
Typ	Trittstein
Status	nicht vollständig (Belastungen vorhanden)
OWK (ID)	VI-4.1.4
OWK (Name)	Kiemelbaach

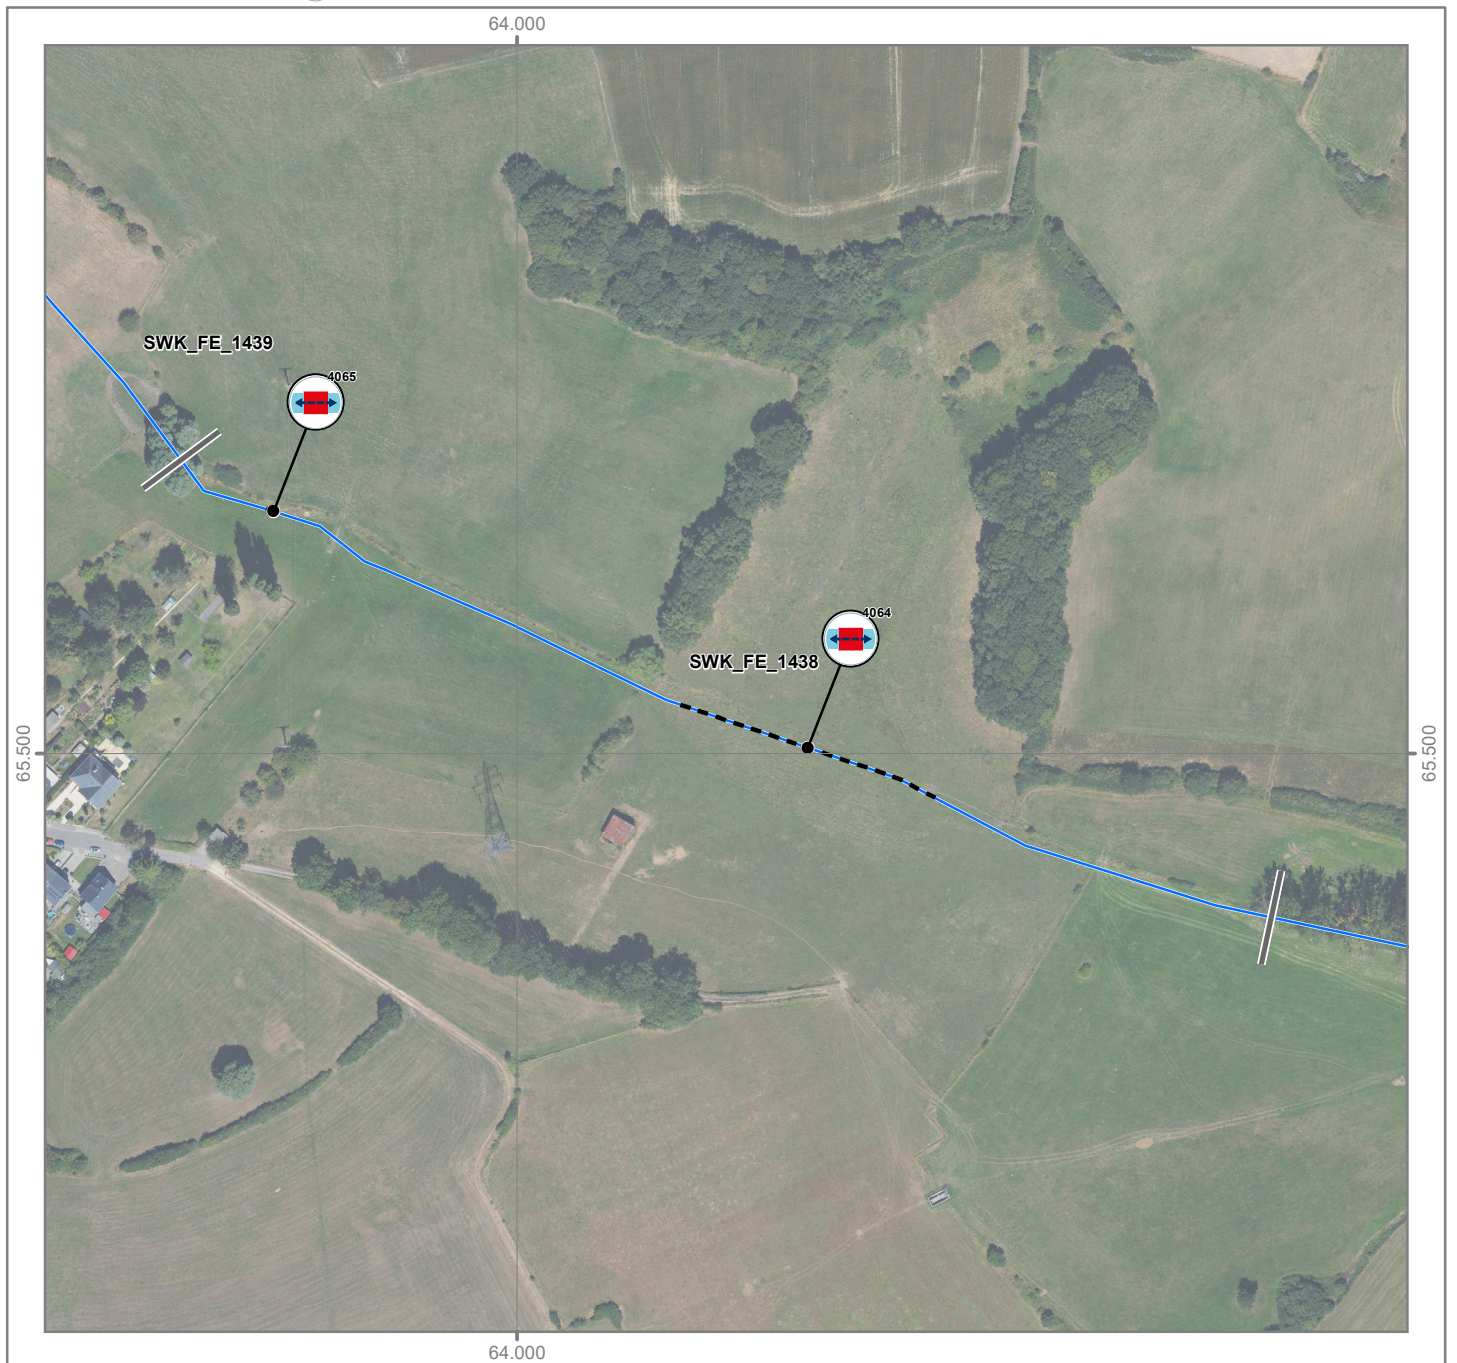
Hydromorphologische Maßnahmen Beschriftung: Maßnahme (ID), siehe Tabelle

Durchgängigkeit	 	  HY DU.01 - Wiederherstellung der ökol. Durchgängigkeit – Querbauwerk
	 	  HY DU.02 - Wiederherstellung der ökol. Durchgängigkeit – Durchlass/Verrohrung/Überbauung
Morphologie	 	HY MO.01 - Einbau von Strukturelementen in Sohle
	 	HY MO.02 - Entfernen/Umgestalten von Sohlverbau
	 	HY MO.03 - Einbau von Strömungsenkern für Eigendynamik
	 	HY MO.04 - Entfernen/Umgestalten von Uferverbau
	 	HY MO.05 - Wiederherstellung von naturnaher Laufentwicklung und Gewässerbett
	 	HY MO.06 - Anlage eines Gewässerrandstreifens
	 	HY MO.07 - Anlage eines Gewässerentwicklungskorridors
	 	HY MO.08 - Sicherung/Erweiterung natürlicher Überflutungsräume und Augewässer
	 	HY MO.09 - Zulassen von eigendynamischer Entwicklung
Wasserhaushalt	 	HY WA.01 - Wiederherstellung/Sicherung naturnaher Abflussverhältnisse
	 	HY WA.03 - Abflussregulierung (Schwall-Sunk, Einleitungen, Ausleitungen)

LuxMaPro (ID)	Typ	X (Start)	Y (Start)	X (Ende)	Y (Ende)	Länge [m]	Ortschaft	Beschreibungstext	Umsetzungsstatus	Maßnahmenart (Code)	Maßnahmenart (Text)	Wirkungsbereich	Gewässerseite	Bauwerk (ID)	Bauwerk (Typ)
4064	Linien-Maßnahme	64175	65482	64067	65521	115	Soleuvre	Wiederherstellung der Durchgängigkeit - Durchlass/Verrohrung/Überbauung - Kiemelbaach - Soleuvre - bei "Burwiss" (L=115m)	Vorschlag	HY DU.02	Wiederherstellung der ökologischen Durchgängigkeit - Durchlass/Verrohrung/Überbauung	Sohle (Ufer)	Gewässerbett	608_0070_DV_01	Verrohrung
4065	Linien-Maßnahme	63901	65600	63895	65603	7	Soleuvre	Wiederherstellung der Durchgängigkeit - Durchlass/Verrohrung/Überbauung - Kiemelbaach - Soleuvre - bei "Hamm" (L=7m)	Vorschlag	HY DU.02	Wiederherstellung der ökologischen Durchgängigkeit - Durchlass/Verrohrung/Überbauung	Sohle (Ufer)	Gewässerbett	608_0073_DV_01	Durchlass
