Funktionselement: SWK_FE_203	Gewässer: Kälbaach	OWK (ID): VI-4.4
------------------------------	--------------------	------------------

Funktionselement (ID)	SWK_FE_203
Länge [m]	1300 m
Typ	Verbindungsstrecke
Status	nicht vollständig (Belastungen vorhanden)
OWK (ID)	VI-4.4
OWK (Name)	Kälbaach

Funktionselement (ID): SWK_FE_203

Hydromorphologische Maßnahmen Beschriftung: Maßnahme (ID), siehe Tabelle

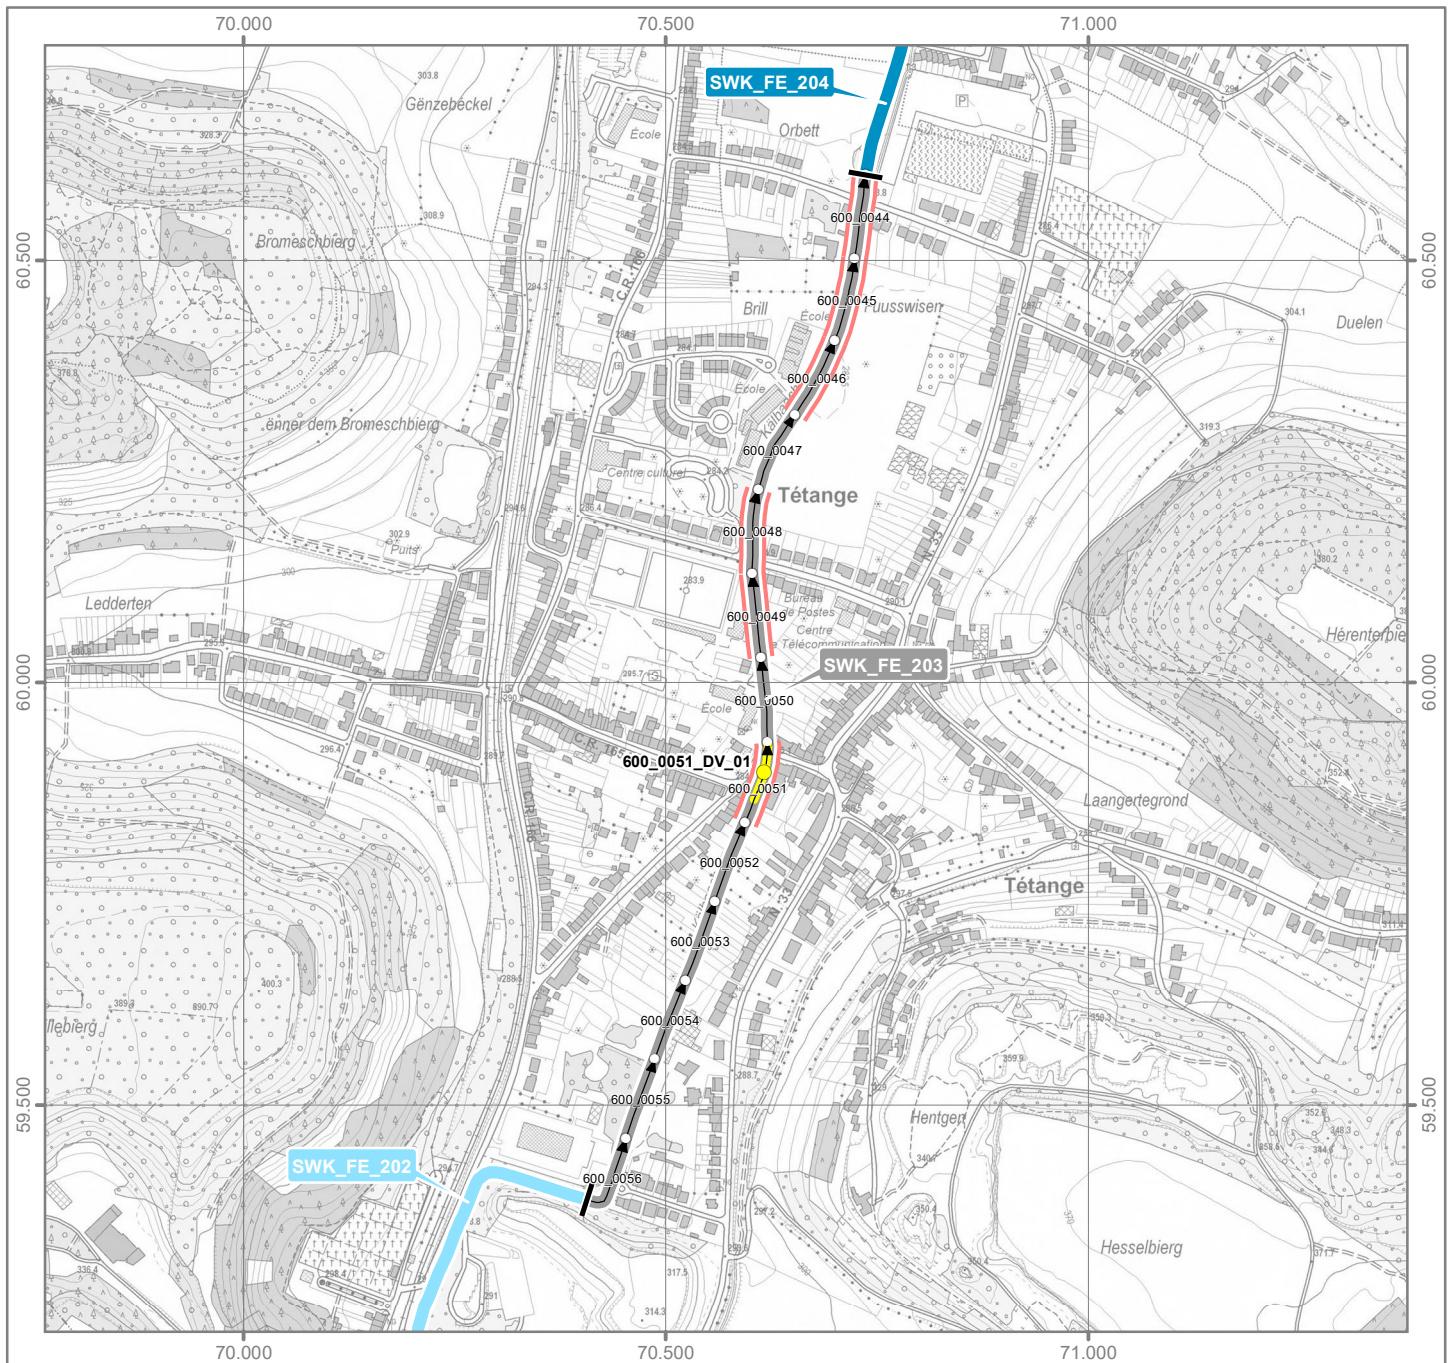
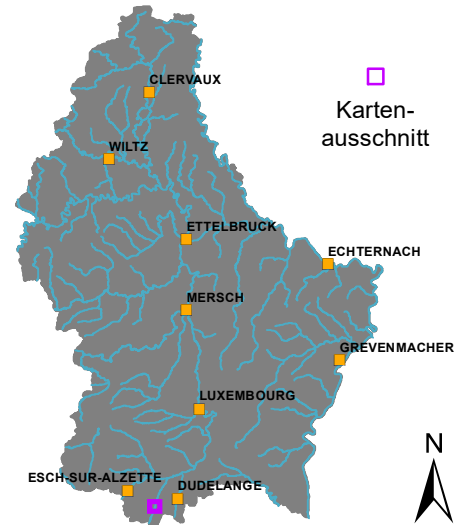
Belastungssituation

- Signifikante hydro-morphologische Belastung(en) in Kartierungsabschnitt vorhanden

- Abschnittsgrenze
- Kartierungsabschnitt mit Fließrichtung

Durchgängigkeithindernisse

Querbauwerke (Anzahl)	0	Durchgängigkeitshindernisse der Klassen 3, 4 oder 5.
Durchlässe/Verrohrungen (Anzahl und Gesamtlänge)	1 (70 m)

Rückstau (Strukturparameter 2.3)	0 m	0 %	Anteil des Funktionselements, in der jeweilige Einzelparameter nicht den Anforderungen des Strahlwirkungskonzeptes entspricht.
Ausleitung (Strukturparameter 2.7)	0 m	0 %	
Substratdiversität (Strukturparameter 3.2)	100 m	8 %	
Sohlverbau (Strukturparameter 3.3)	600 m	46 %	
Uferverbau (Strukturparameter 5.2)	0 m	0 %	
Randstreifen (Strukturparameter 6.2)	0 m	0 %	
Umfeldbelastung (Strukturparameter 6.3)	0 m	0 %

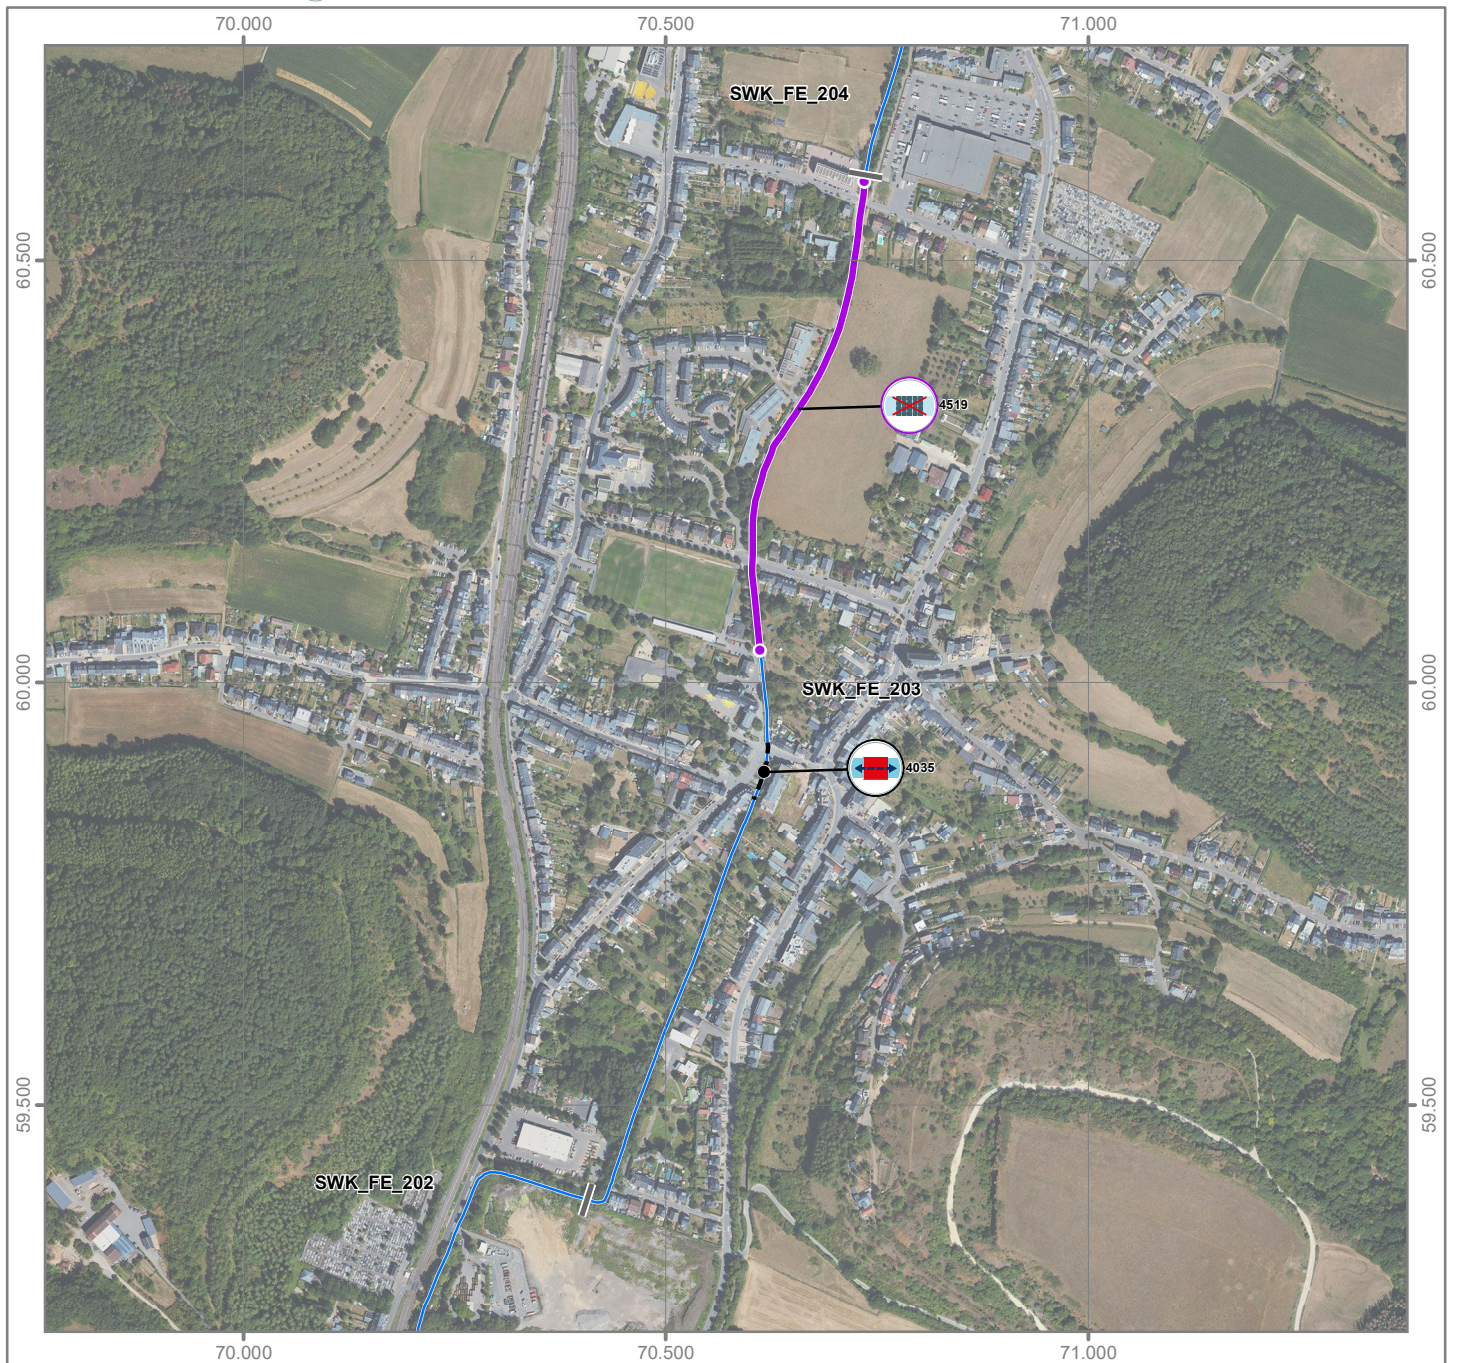
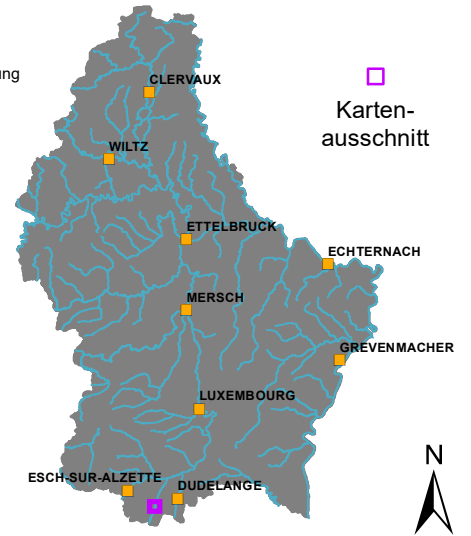
<p>Durchgängigkeit</p> <p>■</p> <p>—●—</p>	<p>HY DU.01 - Wiederherstellung der ökol. Durchgängigkeit – Querbauwerk</p> <p>HY DU.02 - Wiederherstellung der ökol. Durchgängigkeit – Durchlass/Verrohrung/Überbauung</p>
<p>Morphologie</p> <p>—●—</p> <p>—●—</p> <p>—●—</p> <p>—●—</p> <p>—●—</p> <p>—●—</p> <p>—●—</p> <p>—●—</p>	<p>HY MO.01 - Einbau von Strukturelementen in Sohle</p> <p>HY MO.02 - Entfernen/Umgestalten von Sohlverbau</p> <p>HY MO.03 - Einbau von Strömungsenkern für Eigendynamik</p> <p>HY MO.04 - Entfernen/Umgestalten von Uferverbau</p> <p>HY MO.05 - Wiederherstellung von naturnaher Laufentwicklung und Gewässerbett</p> <p>HY MO.06 - Anlage eines Gewässerrandstreifens</p> <p>HY MO.07 - Anlage eines Gewässerentwicklungskorridors</p> <p>HY MO.08 - Sicherung/Erweiterung natürlicher Überflutungsräume und Augewässer</p> <p>HY MO.09 - Zulassen von eigendynamischer Entwicklung</p>
<p>Wasserhaushalt</p> <p>■</p> <p>■</p>	<p>HY WA.01 - Wiederherstellung/Sicherung naturnaher Abflussverhältnisse</p> <p>HY WA.03 - Abflussregulierung (Schwall-Sunk, Einleitungen, Ausleitungen)</p>

LuxMaPro (ID)	Typ	X (Start)	Y (Start)	X (Ende)	Y (Ende)	Länge [m]	Ortschaft	Beschreibungstext	Umsetzungs-status	Maßnahmenart (Code)	Maßnahmenart (Text)	Wirkungsbereich	Gewässerseite	Bauwerk (ID)	Bauwerk (Typ)
4035	Linien-Maßnahme	70620	59929	70604	59862	70	Tétange	Wiederherstellung der Durchgängigkeit - Durchlass/Verrohrung/Überbauung - Kälbaach - Tétange - bei C.R. 165 A (L=70m)	Vorschlag	HY DU.02	Wiederherstellung der ökologischen Durchgängigkeit - Durchlass/Verrohrung/Überbauung	Sohle (Ufer)	Gewässerbett	600_0051_DV_01	Überbauung
4519	Linien-Maßnahme	70736	60602	70612	60030	600	Tétange	Entfernen/Umgestalten von Sohlverbau - Kälbaach - Tétange - bei "Brill" (L=600m)	Vorschlag	HY MO.02	Entfernen/Umgestalten von Sohlverbau	Sohle	Gewässerbett	-	-
