Funktionselement: SWK_FE_598	Gewässer: Wark	OWK (ID): VI-5.1.b
------------------------------	----------------	--------------------

Funktionselement (ID)	SWK_FE_598
Länge [m]	300 m
Typ	Trittstein
Status	nicht vollständig (Belastungen vorhanden)
OWK (ID)	VI-5.1.b
OWK (Name)	Wark

Funktionselement (ID): SWK_FE_598

Gewässer: Wark

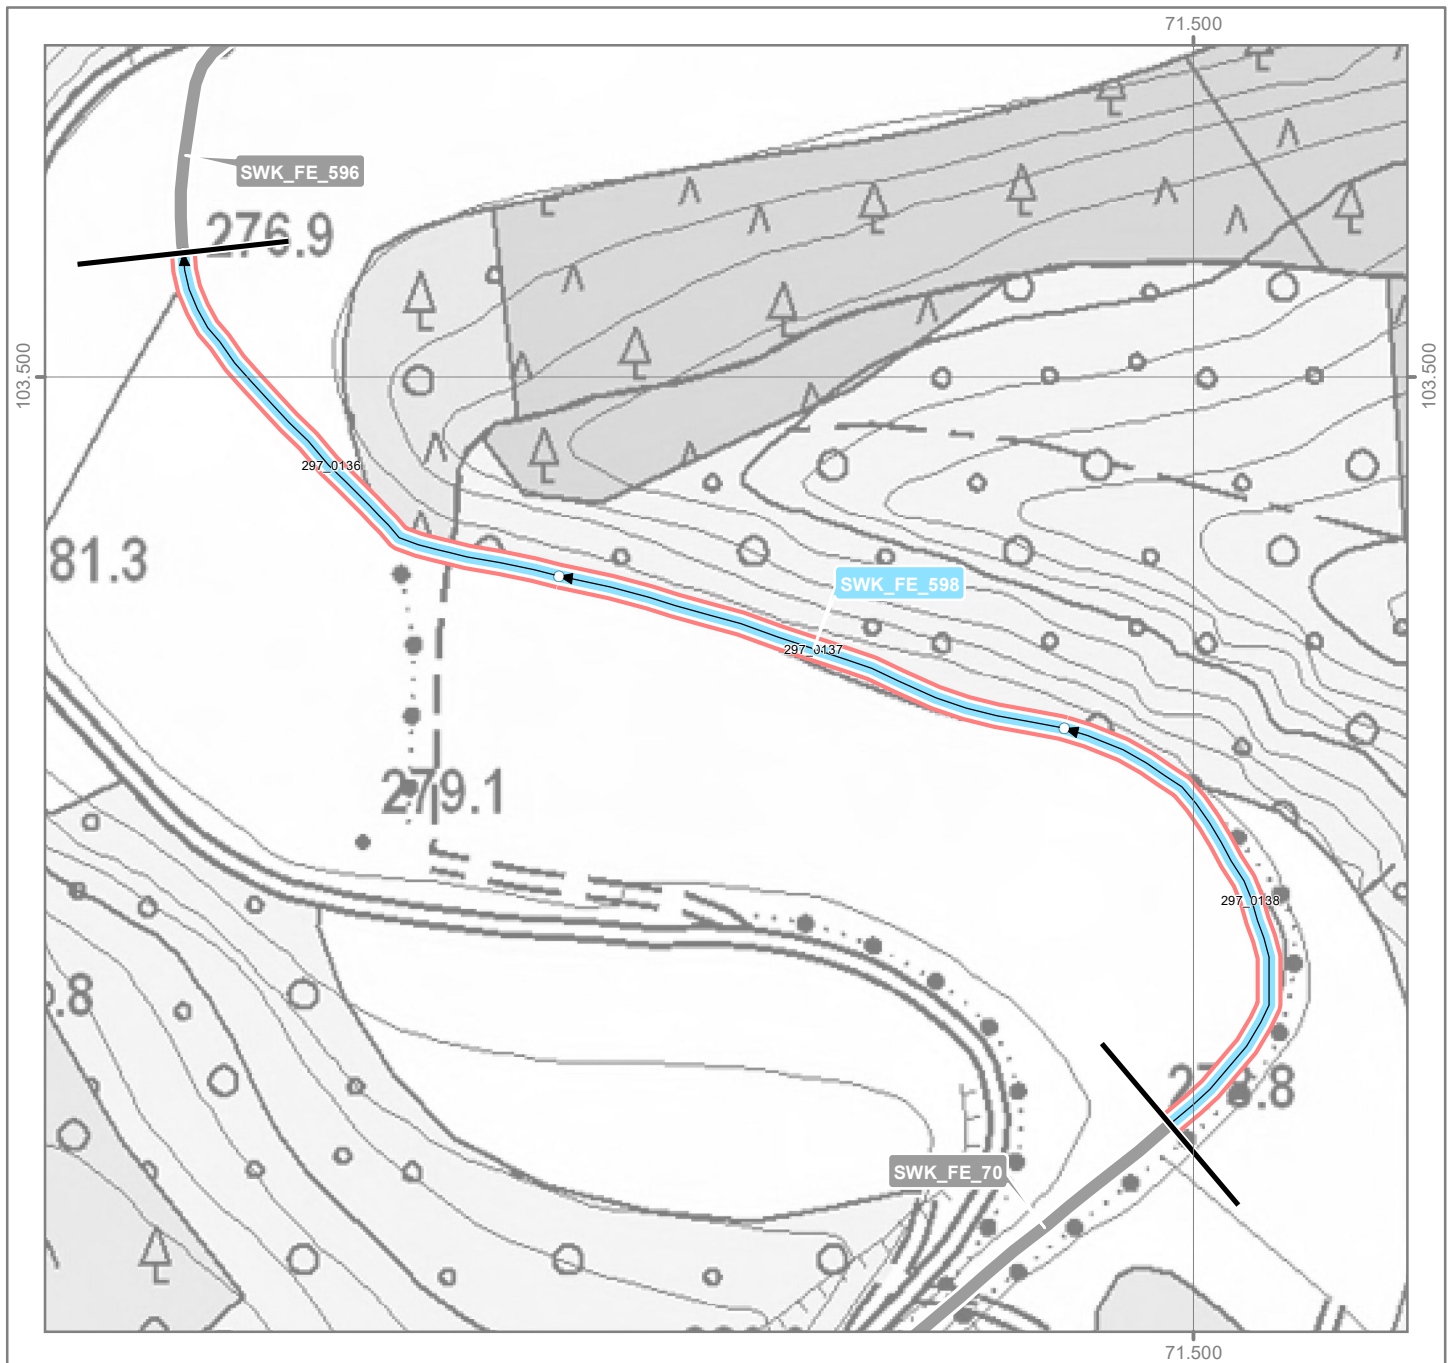
Rückstau (Strukturparameter 2.3)	0 m	0 %	Anteil des Funktionselements, in der jeweilige Einzelparameter nicht den Anforderungen des Strahlwirkungskonzeptes entspricht.
Ausleitung (Strukturparameter 2.7)	0 m	0 %	
Substratdiversität (Strukturparameter 3.2)	0 m	0 %	
Sohlverbau (Strukturparameter 3.3)	0 m	0 %	
Uferverbau (Strukturparameter 5.2)	0 m	0 %	
Randstreifen (Strukturparameter 6.2)	300 m	100 %	
Umfeldbelastung (Strukturparameter 6.3)	0 m	0 %

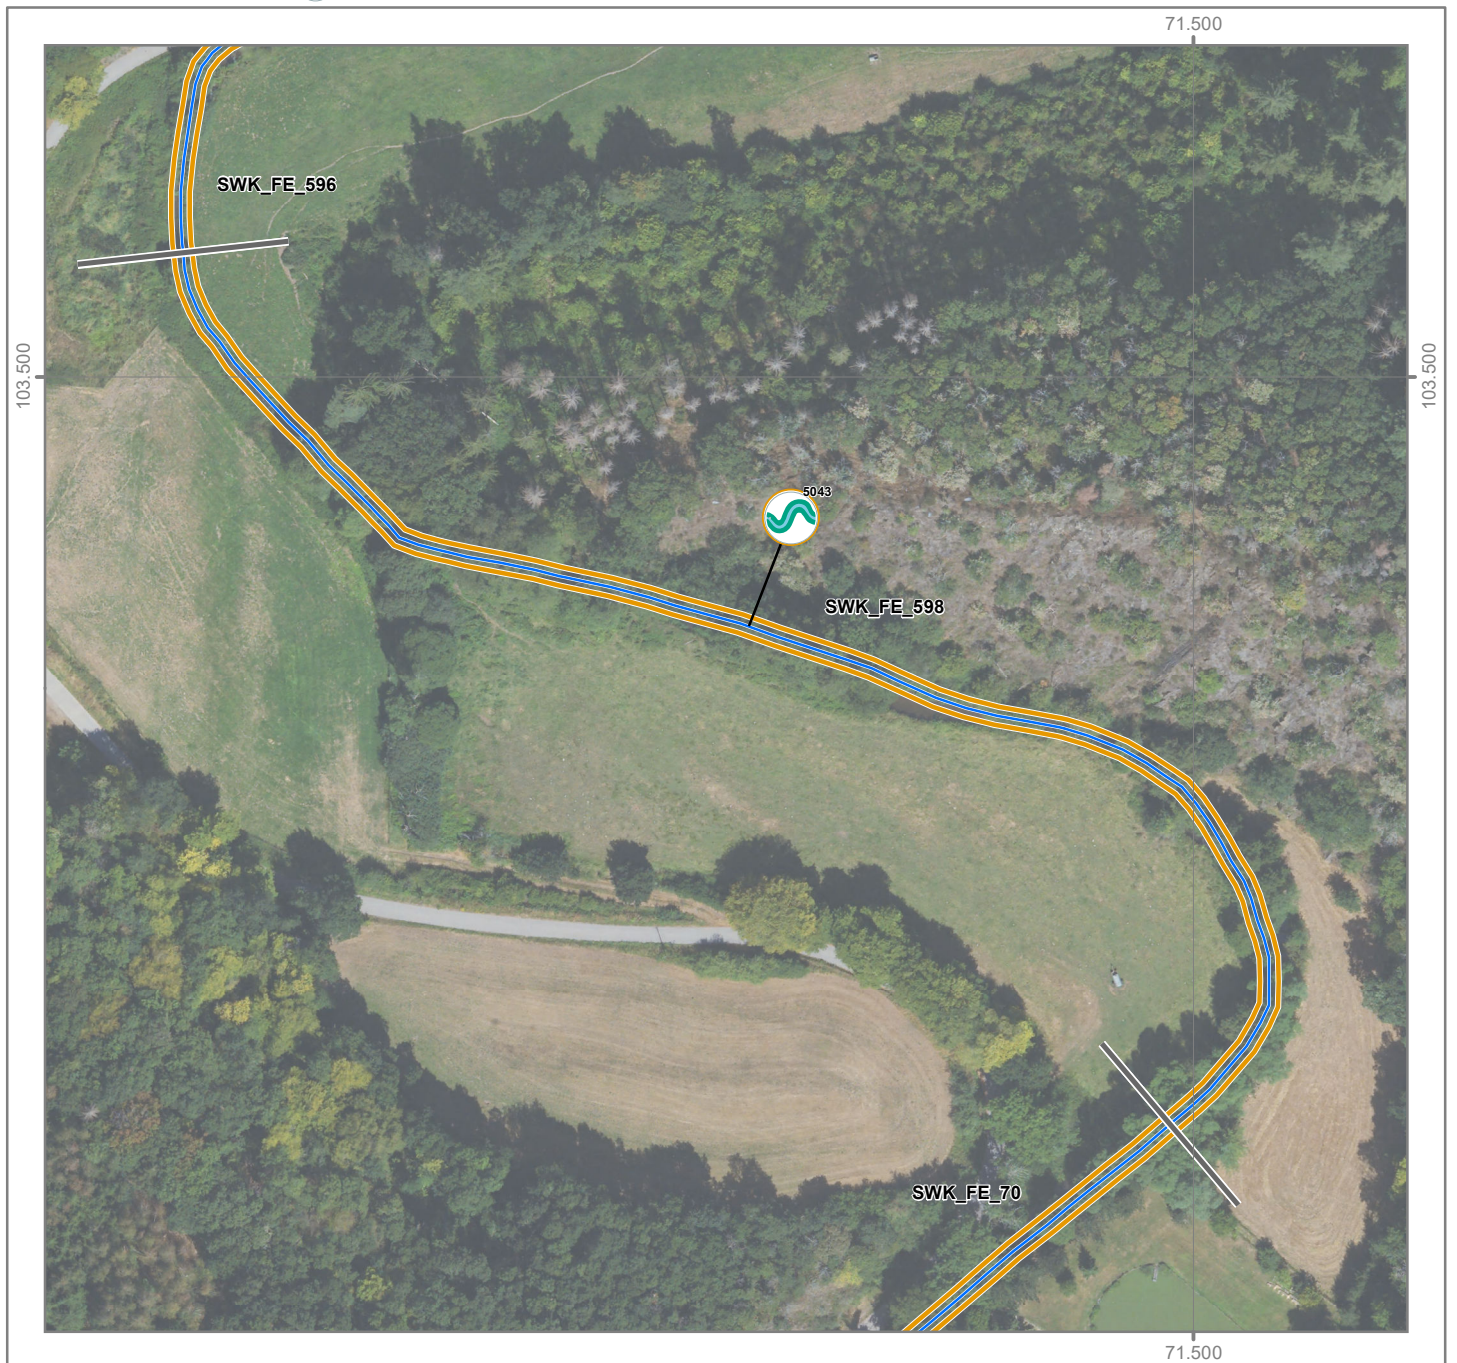
Hydromorphologische Maßnahmen Beschriftung: Maßnahme (ID), siehe Tabelle

LuxMaPro (ID)	Typ	X (Start)	Y (Start)	X (Ende)	Y (Ende)	Länge [m]	Ortschaft	Beschreibungstext	Umsetzungs-status	Maßnahmenart (Code)	Maßnahmenart (Text)	Wirkungsbereich	Gewässerseite	Bauwerk (ID)	Bauwerk (Typ)
5043	Linien-Maßnahme	71322	104704	69570	100496	6500	Niederfeulen	Anlage eines Gewässerrandstreifens - Wark - Niederfeulen - unterhalb Niederfeulen bis oberhalb Niederfeulen (L=6500m - Einzelfallprüfung)	in Umsetzung	HY MO.06	Anlage eines Gewässerrandstreifens	Land	Einzelfallprüfung	-	-
