Funktionselement: SWK_FE_637	Gewässer: Turelbaach	OWK (ID): VI-5.4
------------------------------	----------------------	------------------

Funktionselement (ID)	SWK_FE_637
Länge [m]	1000 m
Typ	Trittstein
Status	nicht vollständig (Belastungen vorhanden)
OWK (ID)	VI-5.4
OWK (Name)	Turelbaach

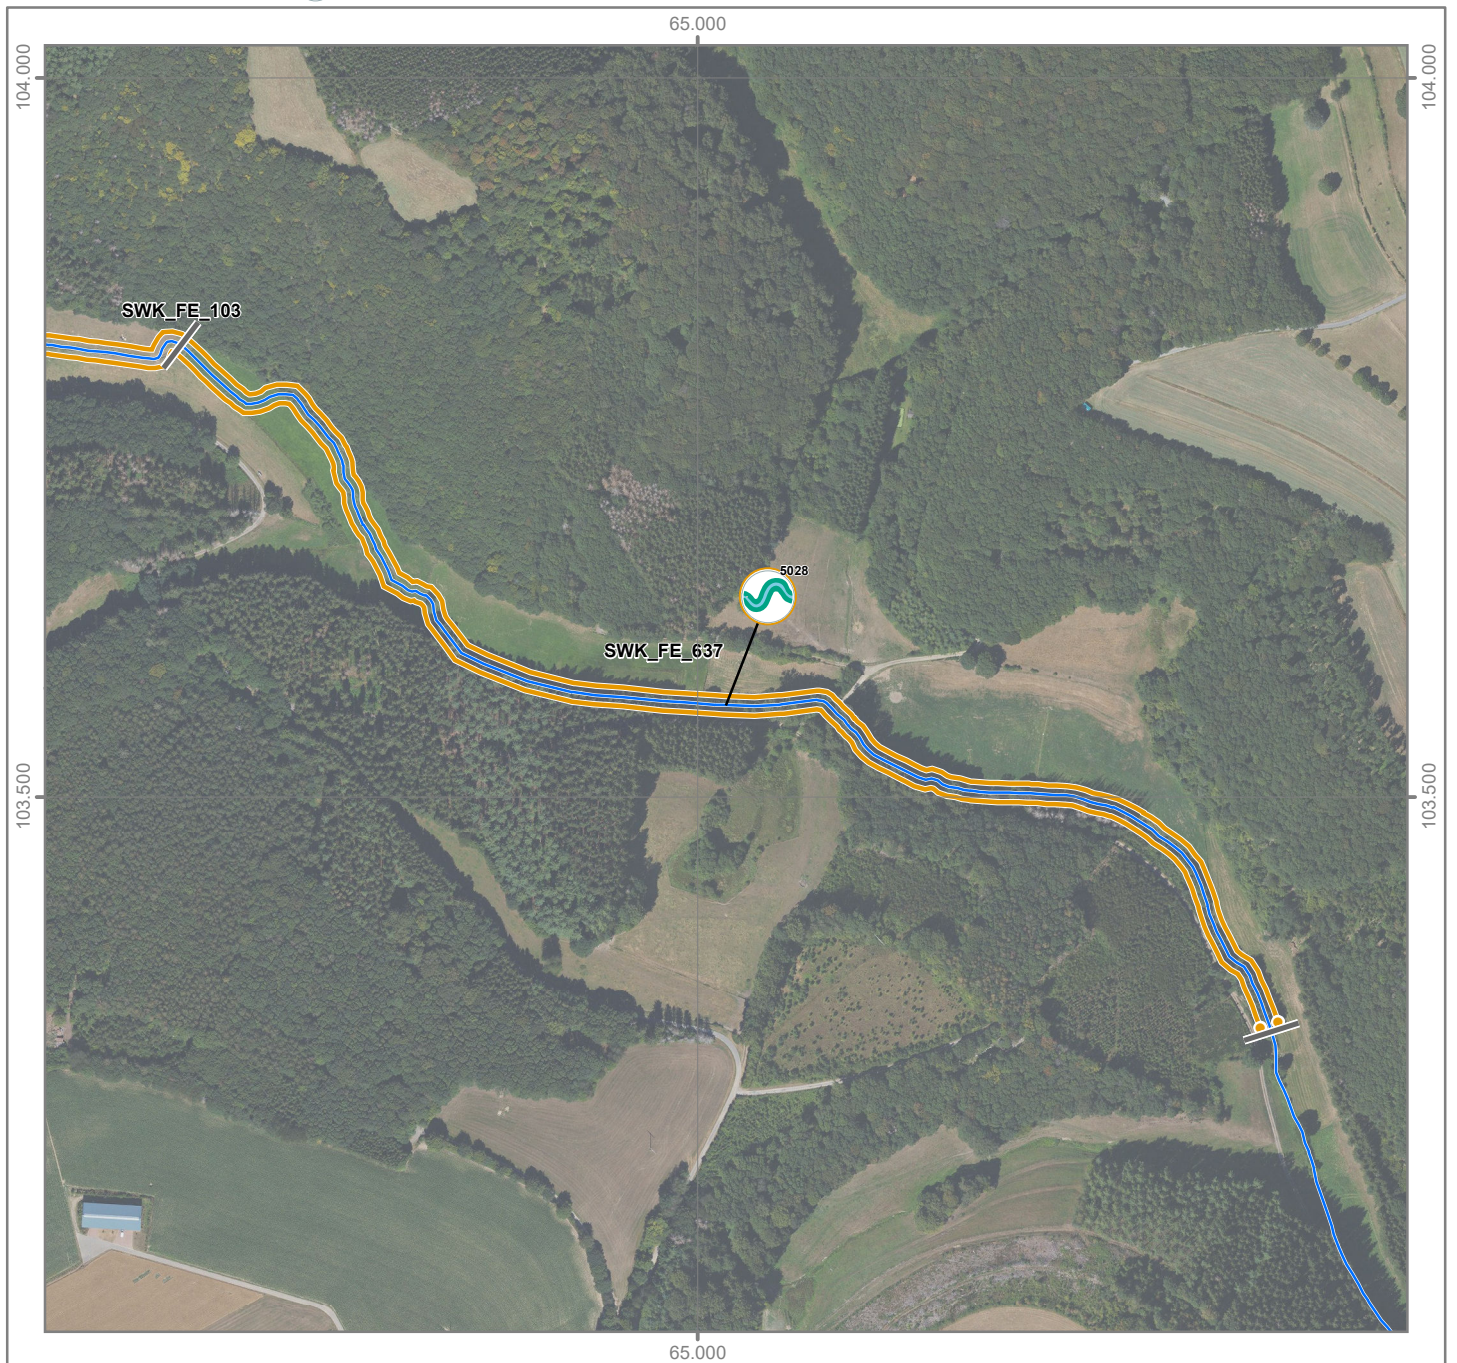
Hydromorphologische Maßnahmen Beschriftung: Maßnahme (ID), siehe Tabelle

Durchgängigkeit	 	  HY DU.01 - Wiederherstellung der ökol. Durchgängigkeit – Querbauwerk
	 	  HY DU.02 - Wiederherstellung der ökol. Durchgängigkeit – Durchlass/Verrohrung/Überbauung
Morphologie	  HY MO.01 - Einbau von Strukturelementen in Sohle	
	  HY MO.02 - Entfernen/Umgestalten von Sohlverbau	
	  HY MO.03 - Einbau von Strömungsenkern für Eigendynamik	
	  HY MO.04 - Entfernen/Umgestalten von Uferverbau	
	  HY MO.05 - Wiederherstellung von naturnaher Laufentwicklung und Gewässerbett	
	  HY MO.06 - Anlage eines Gewässerrandstreifens	
	  HY MO.07 - Anlage eines Gewässerentwicklungskorridors	
	  HY MO.08 - Sicherung/Erweiterung natürlicher Überflutungsräume und Augewässer	
	  HY MO.09 - Zulassen von eigendynamischer Entwicklung	
Wasserhaushalt	 	  HY WA.01 - Wiederherstellung/Sicherung naturnaher Abflussverhältnisse
	 	  HY WA.03 - Abflussregulierung (Schwall-Sunk, Einleitungen, Ausleitungen)
