| Funktionselement: SWK_FE_1328 | Gewässer: Viichtbaach | OWK (ID): VI-6.2 |

Funktionselement (ID): SWK_FE_1328

Hydromorphologische Maßnahmen Beschriftung: Maßnahme (ID), siehe Tabelle

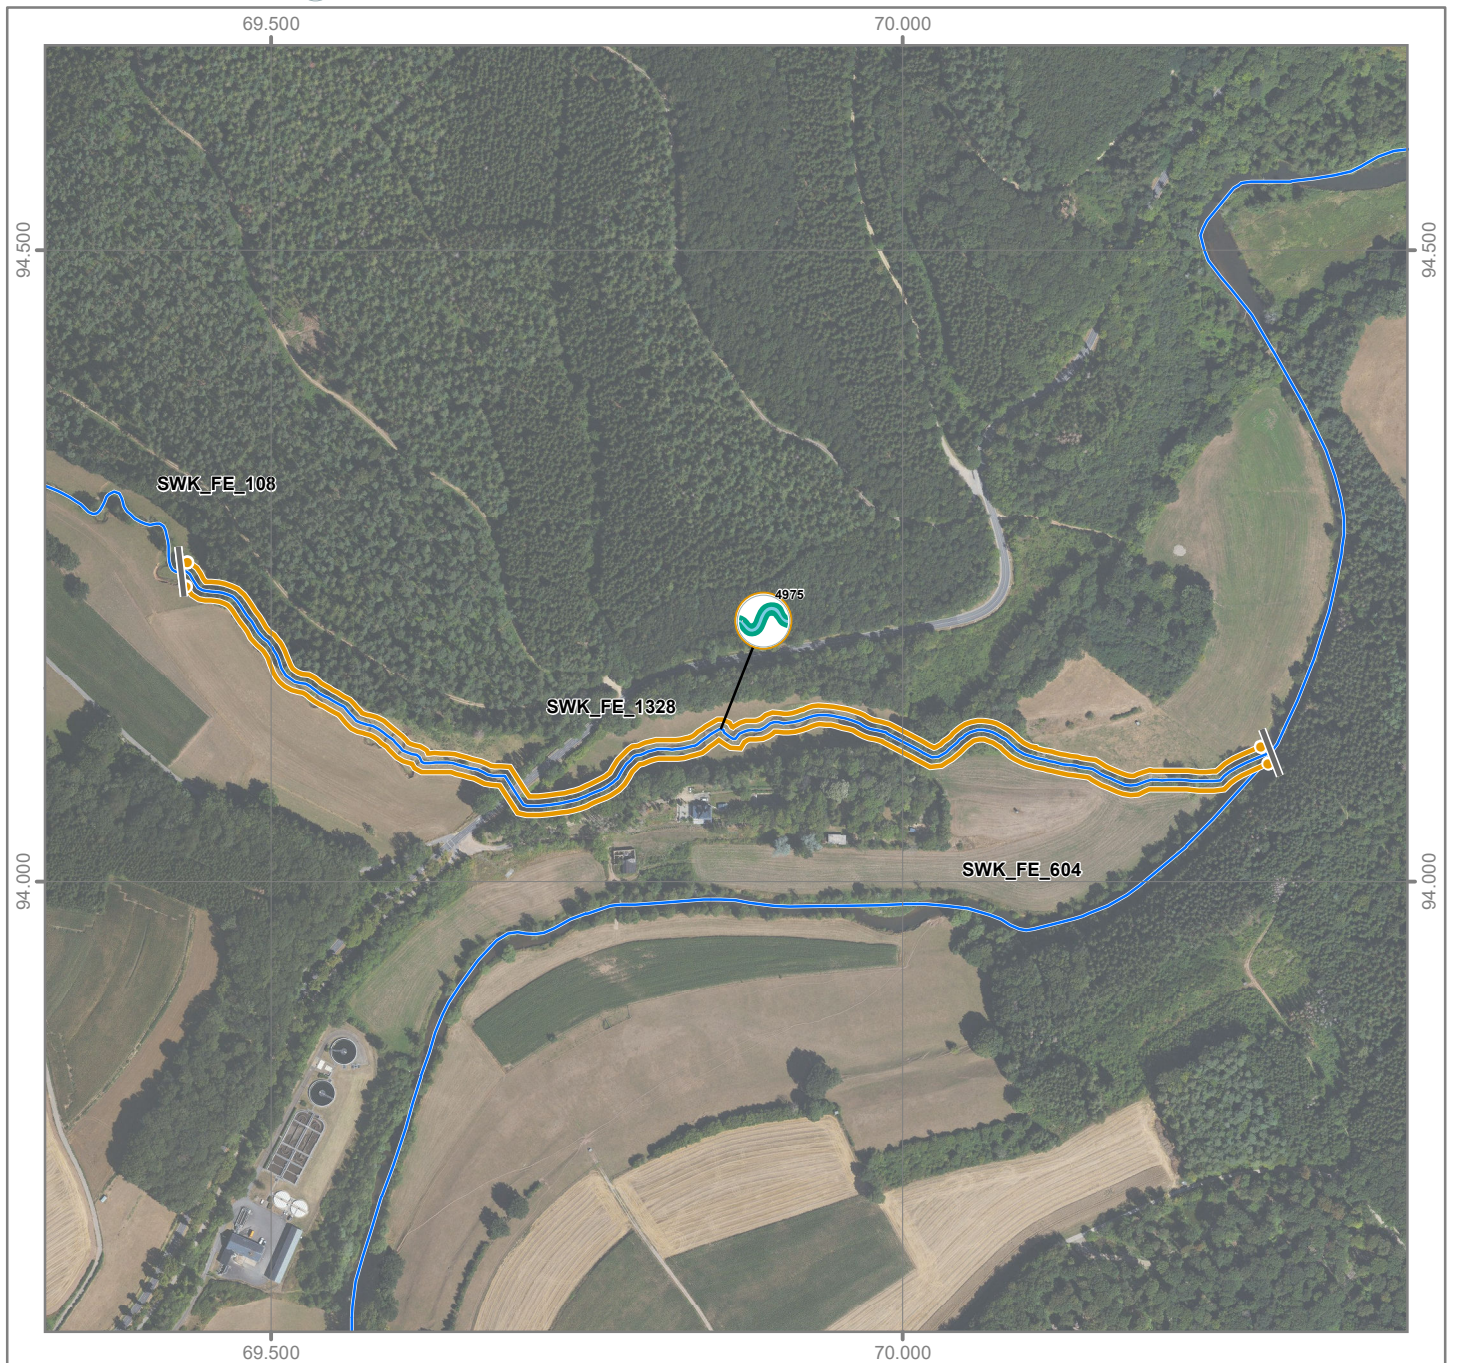
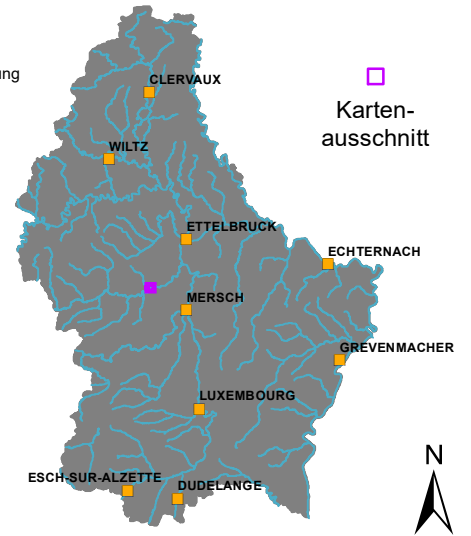
- | | | |

| Durchgängigkeit | | HY DU.01 - Wiederherstellung der ökol. Durchgängigkeit – Querbauwerk |
| | | HY DU.02 - Wiederherstellung der ökol. Durchgängigkeit – Durchlass/Verrohrung/Überbauung |
| Morphologie | | HY MO.01 - Einbau von Strukturelementen in Sohle |
