Funktionselement: SWK_FE_1322	Gewässer: Aeschbech	OWK (ID): VI-6.3
-------------------------------	---------------------	------------------

Funktionselement (ID)	SWK_FE_1322
Länge [m]	400 m
Typ	Trittstein
Status	nicht vollständig (Belastungen vorhanden)
OWK (ID)	VI-6.3
OWK (Name)	Aeschbech

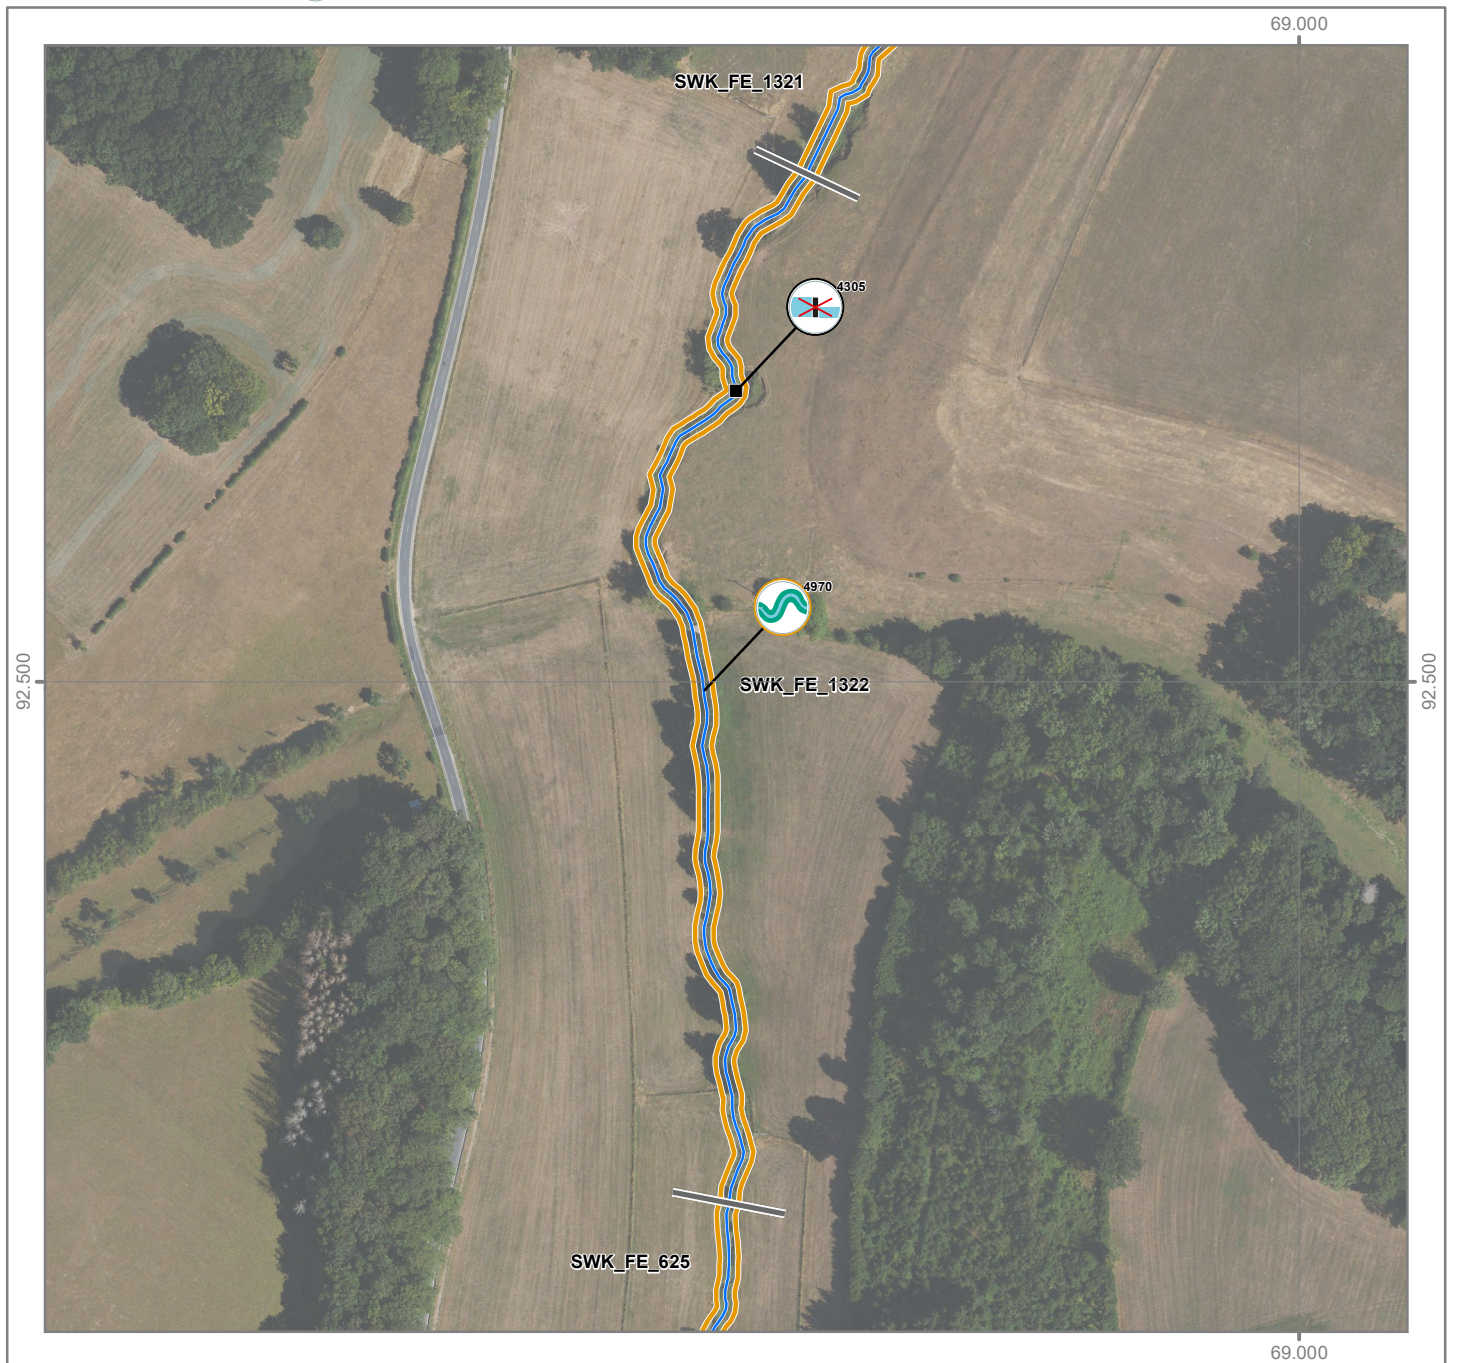
Hydromorphologische Maßnahmen Beschriftung: Maßnahme (ID), siehe Tabelle

HY DU.01 - Wiederherstellung der ökol. Durchgängigkeit – Querbauwerk

HY MO.06 - Anlage eines Gewässerrandstreifens
