Funktionselement: SWK\_FE\_1314 Gewässer: Bëschruederbaach OWK (ID): VI-7.2

Funktionselement (ID): SWK\_FE\_1314

Gewässer: Bëschrüederbaach

OWK: VI-7.2

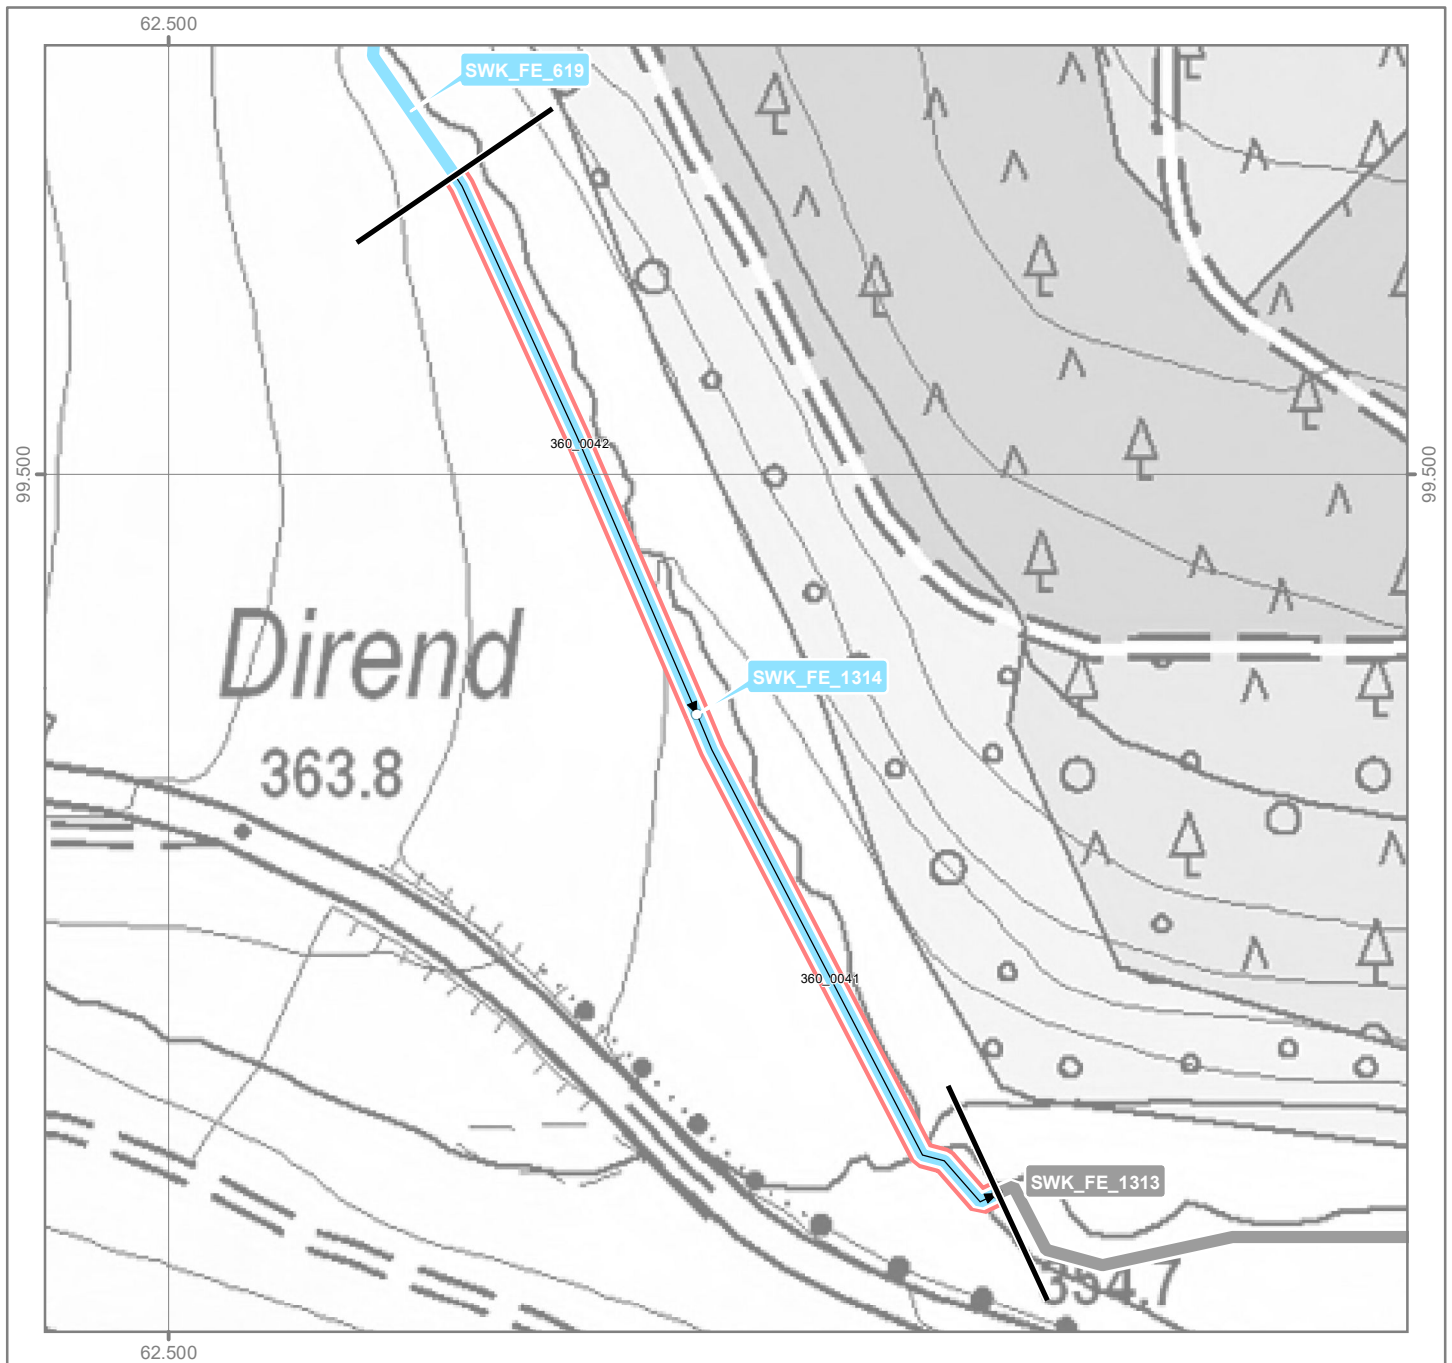
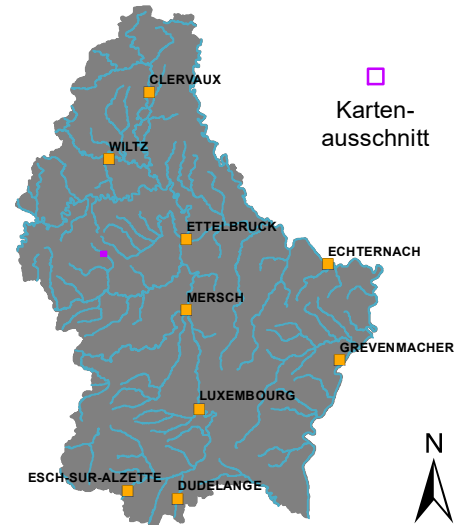
**Funktionselemente**

**Typ**

-   Kernlebensraum
-   Trittstein
-   Verbindungsstrecke
-   Restriktionsstrecke

**Belastungssituation**

Signifikante hydro-morphologische Belastung(en) in Kartierungsabschnitt vorhanden

Kartierungsabschnitt mit Fließrichtung

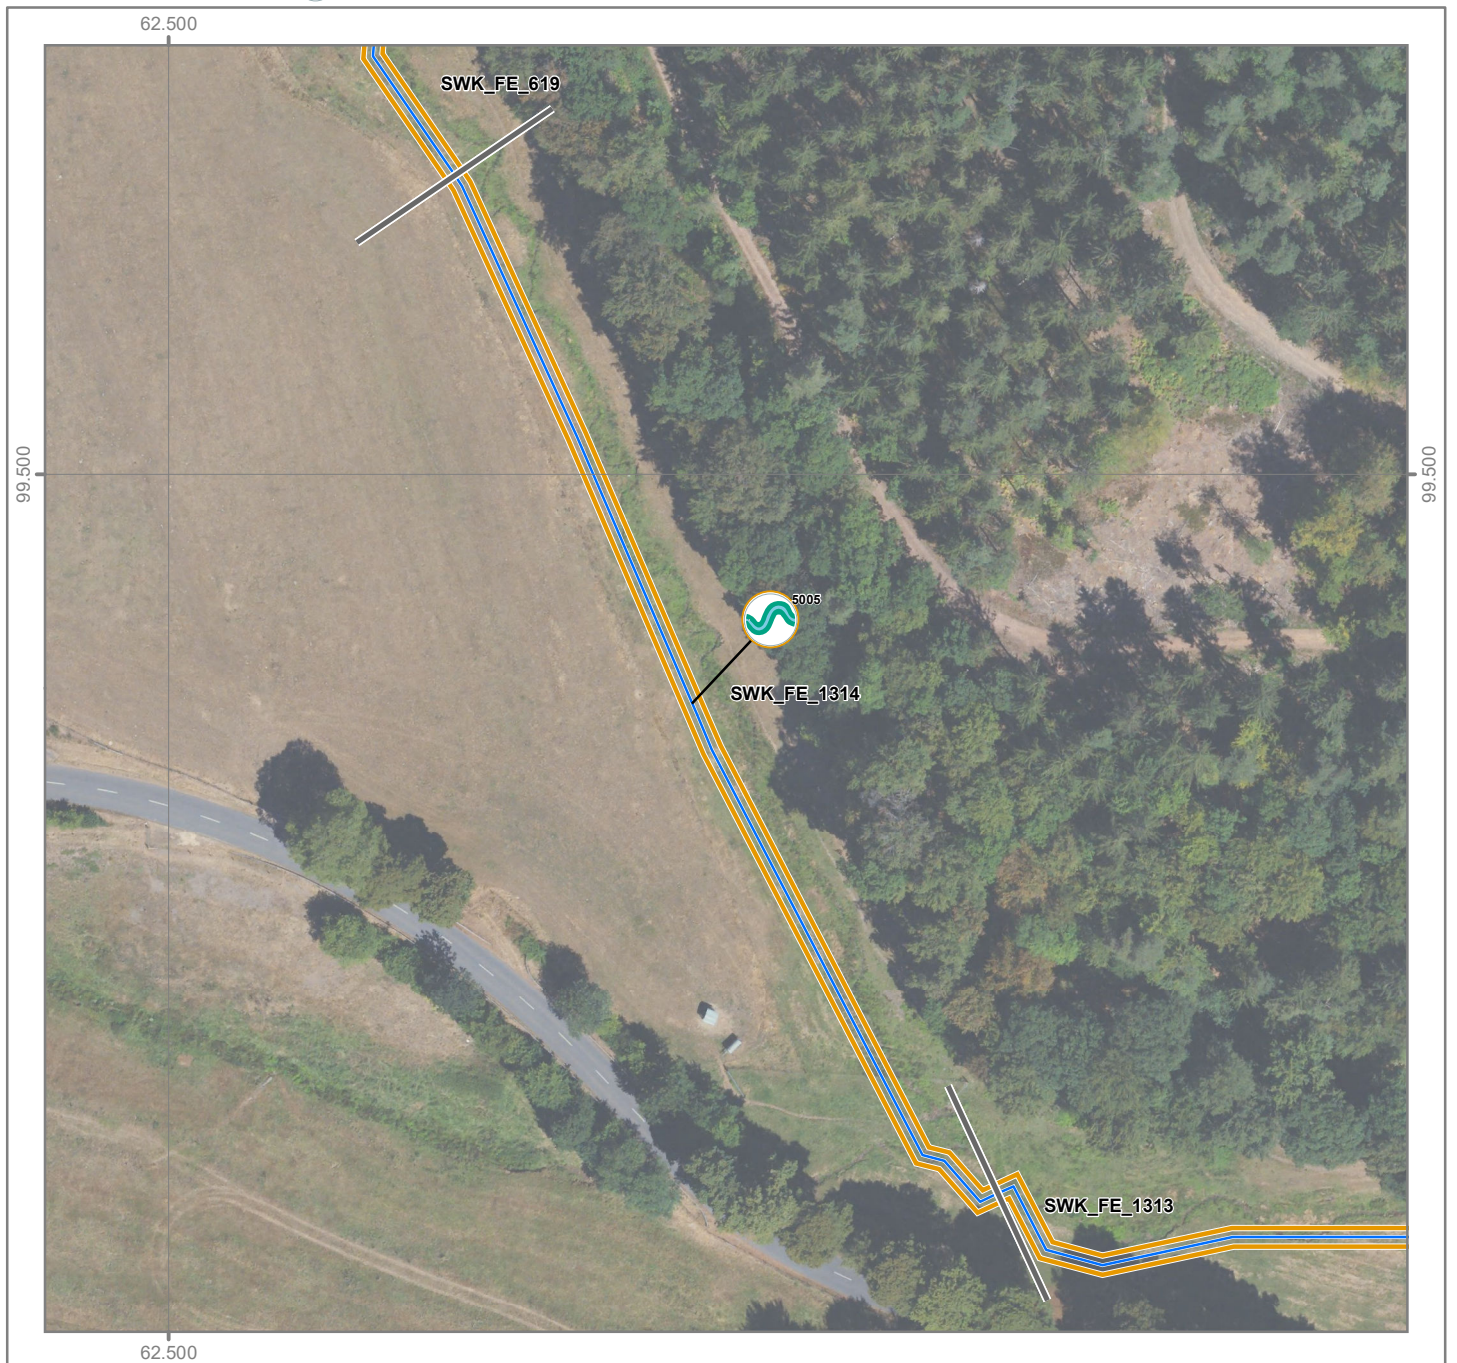
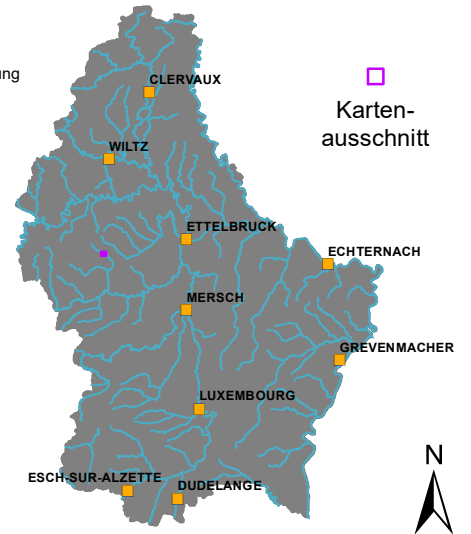
Hydromorphologische Maßnahmen Beschriftung: Maßnahme (ID), siehe Tabelle

Durchgängigkeit	 	  HY DU.01 - Wiederherstellung der ökol. Durchgängigkeit – Querbauwerk
	 	  HY DU.02 - Wiederherstellung der ökol. Durchgängigkeit – Durchlass/Verrohrung/Überbauung
Morphologie	  HY MO.01 - Einbau von Strukturelementen in Sohle	
	  HY MO.02 - Entfernen/Umgestalten von Sohlverbau	
	  HY MO.03 - Einbau von Strömungslenkern für Eigendynamik	
	  HY MO.04 - Entfernen/Umgestalten von Uferverbau	
	  HY MO.05 - Wiederherstellung von naturnaher Laufentwicklung und Gewässerbett	
	  HY MO.06 - Anlage eines Gewässerrandstreifens	
	  HY MO.07 - Anlage eines Gewässerentwicklungskorridors	
	  HY MO.08 - Sicherung/Erweiterung natürlicher Überflutungsräume und Augewässer	
	  HY MO.09 - Zulassen von eigendynamischer Entwicklung	
Wasserhaushalt	 	  HY WA.01 - Wiederherstellung/Sicherung naturnaher Abflussverhältnisse
	 	  HY WA.03 - Abflussregulierung (Schwall-Sunk, Einleitungen, Ausleitungen)
