Funktionselement: SWK_FE_1309	Gewässer: Fräsbech	OWK (ID): VI-8.2
-------------------------------	--------------------	------------------

Funktionselement (ID)	SWK_FE_1309
Länge [m]	200 m
Typ	Trittstein
Status	nicht vollständig (Belastungen vorhanden)
OWK (ID)	VI-8.2
OWK (Name)	Fräsbech

Funktionselement (ID): SWK\_FE\_1309

Gewässer: Fräsbech

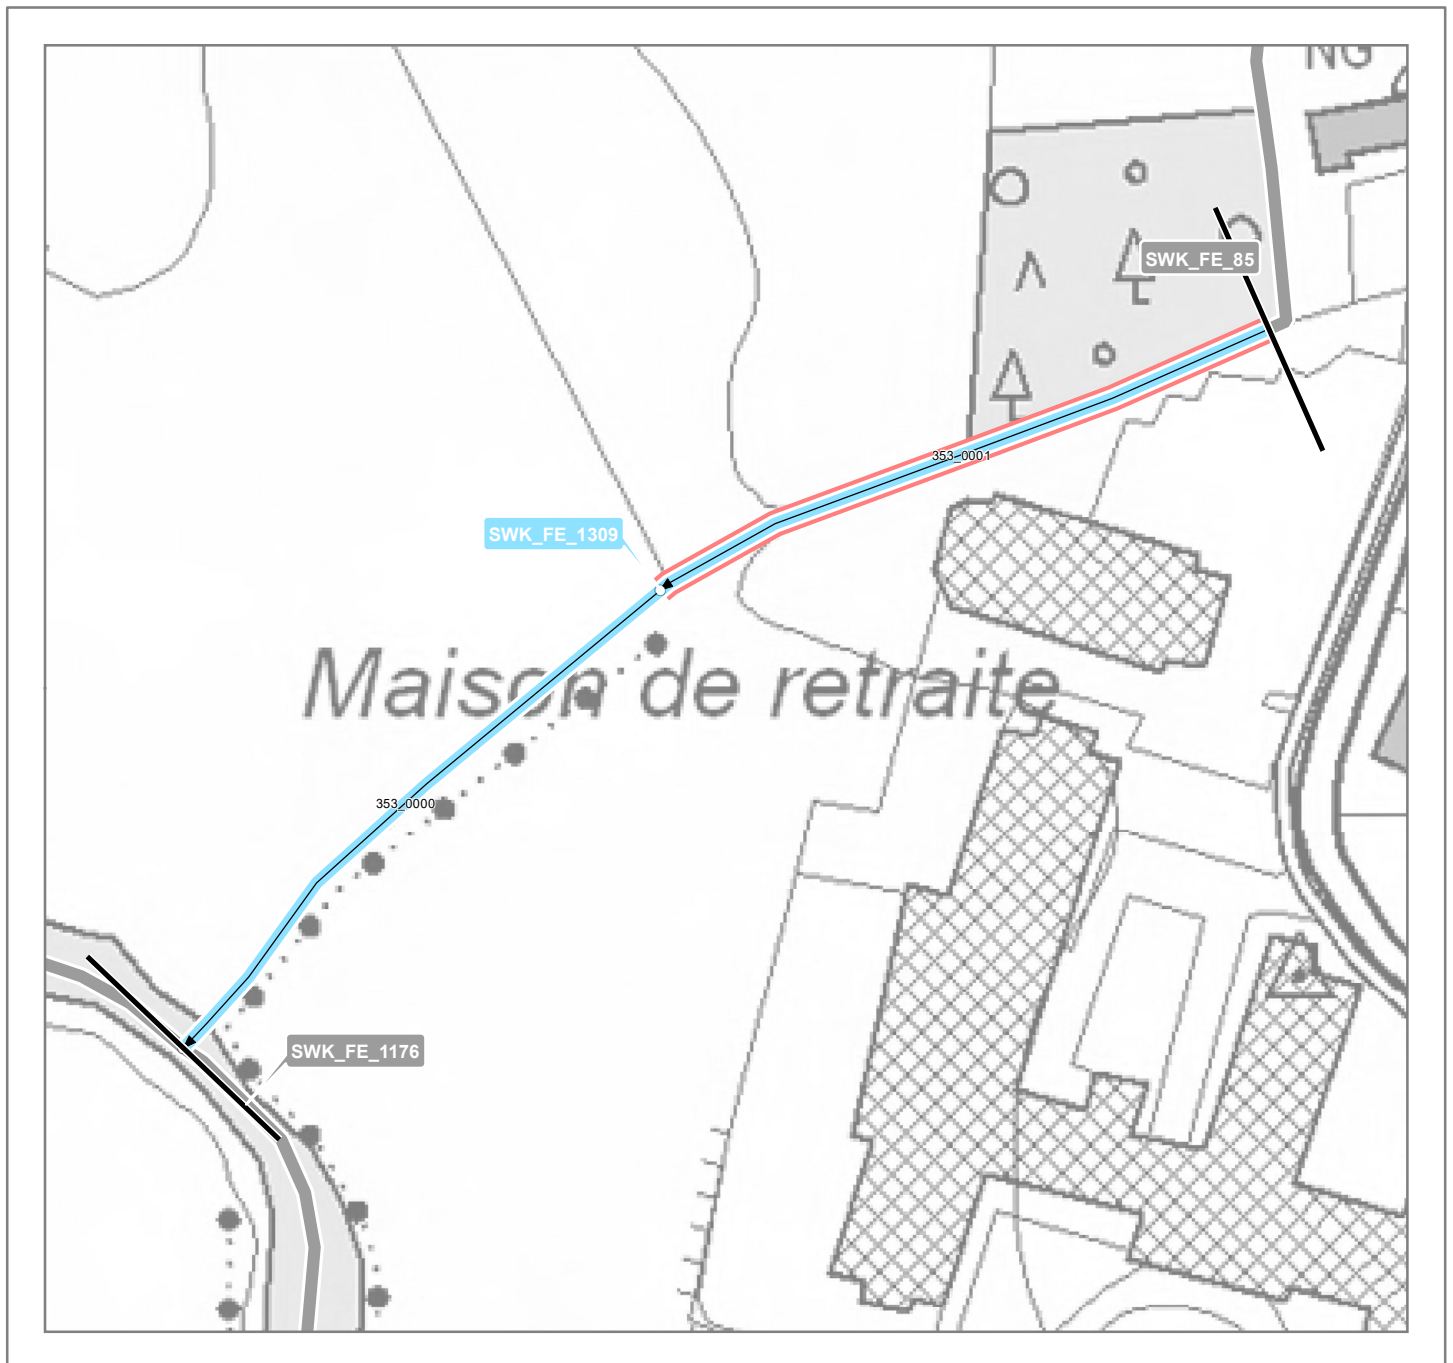
**Funktionselemente**

**Belastungssituation**

Signifikante hydro-morphologische Belastung(en) in Kartierungsabschnitt vorhanden

Kartierungsabschnitt mit Fließrichtung

**Durchgängigkeitshindernisse**

Rückstau (Strukturparameter 2.3)	0 m	0 %	Anteil des Funktionselements, in der jeweilige Einzelparameter nicht den Anforderungen des Strahlwirkungskonzeptes entspricht.
Ausleitung (Strukturparameter 2.7)	0 m	0 %	
Substratdiversität (Strukturparameter 3.2)	0 m	0 %	
Sohlverbau (Strukturparameter 3.3)	0 m	0 %	
Uferverbau (Strukturparameter 5.2)	0 m	0 %	
Randstreifen (Strukturparameter 6.2)	100 m	50 %	
Umfeldbelastung (Strukturparameter 6.3)	0 m	0 %

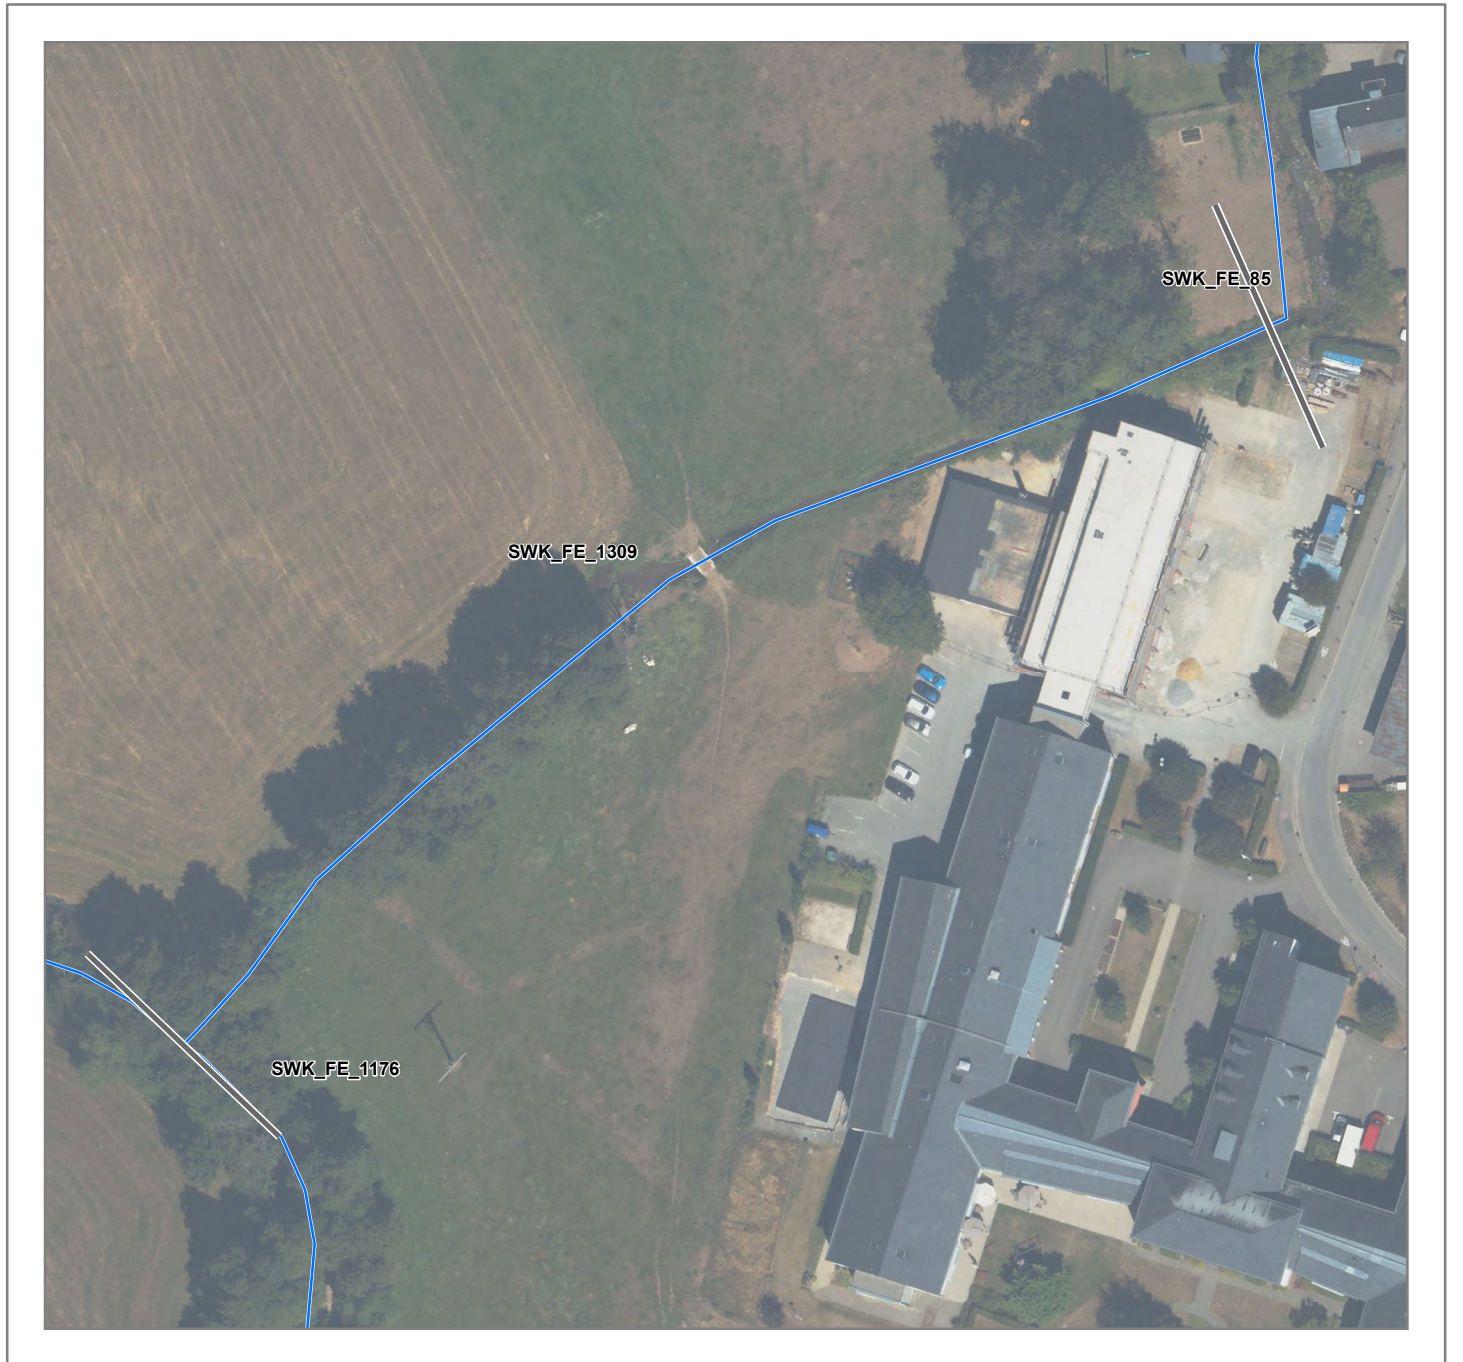
Hydromorphologische Maßnahmen Beschriftung: Maßnahme (ID), siehe Tabelle

HY DU.01 - Wiederherstellung der ökol. Durchgängigkeit – Querbauwerk

HY DU.02 - Wiederherstellung der ökol. Durchgängigkeit – Durchlass/Verrohrung/Überbauung
Morphologie	  HY MO.01 - Einbau von Strukturelementen in Sohle	
	  HY MO.02 - Entfernen/Umgestalten von Sohlverbau	
	  HY MO.03 - Einbau von Strömungslenkern für Eigendynamik	
	  HY MO.04 - Entfernen/Umgestalten von Uferverbau	
	  HY MO.05 - Wiederherstellung von naturnaher Laufentwicklung und Gewässerbett	
	  HY MO.06 - Anlage eines Gewässerrandstreifens	
	  HY MO.07 - Anlage eines Gewässerentwicklungskorridors	
	  HY MO.08 - Sicherung/Erweiterung natürlicher Überflutungsräume und Augewässer	
	  HY MO.09 - Zulassen von eigendynamischer Entwicklung	
Wasserhaushalt	 	  HY WA.01 - Wiederherstellung/Sicherung naturnaher Abflussverhältnisse
	 	  HY WA.03 - Abflussregulierung (Schwall-Sunk, Einleitungen, Ausleitungen)

LuxMaPro (ID)	Typ	X (Start)	Y (Start)	X (Ende)	Y (Ende)	Länge [m]	Ortschaft	Beschreibungstext	Umsetzungs-status	Maßnahmenart (Code)	Maßnahmenart (Text)	Wirkungsbereich	Gewässerseite	Bauwerk (ID)	Bauwerk (Typ)
-	-	-	-	-	-	-	-	Teilweise Belastungen vorhanden, die nach Einzelfallprüfung als vernachlässigbar eingeschätzt wurden.	-	-	-	-	-	-	-
