| Funktionselement: SWK_FE_1292 | Gewässer: Koulbich | OWK (ID): VI-8.3.a |

**Identifikation**

| Typ | Verbindungsstrecke |
| Status | vollständig (keine Belastungen vorhanden) |

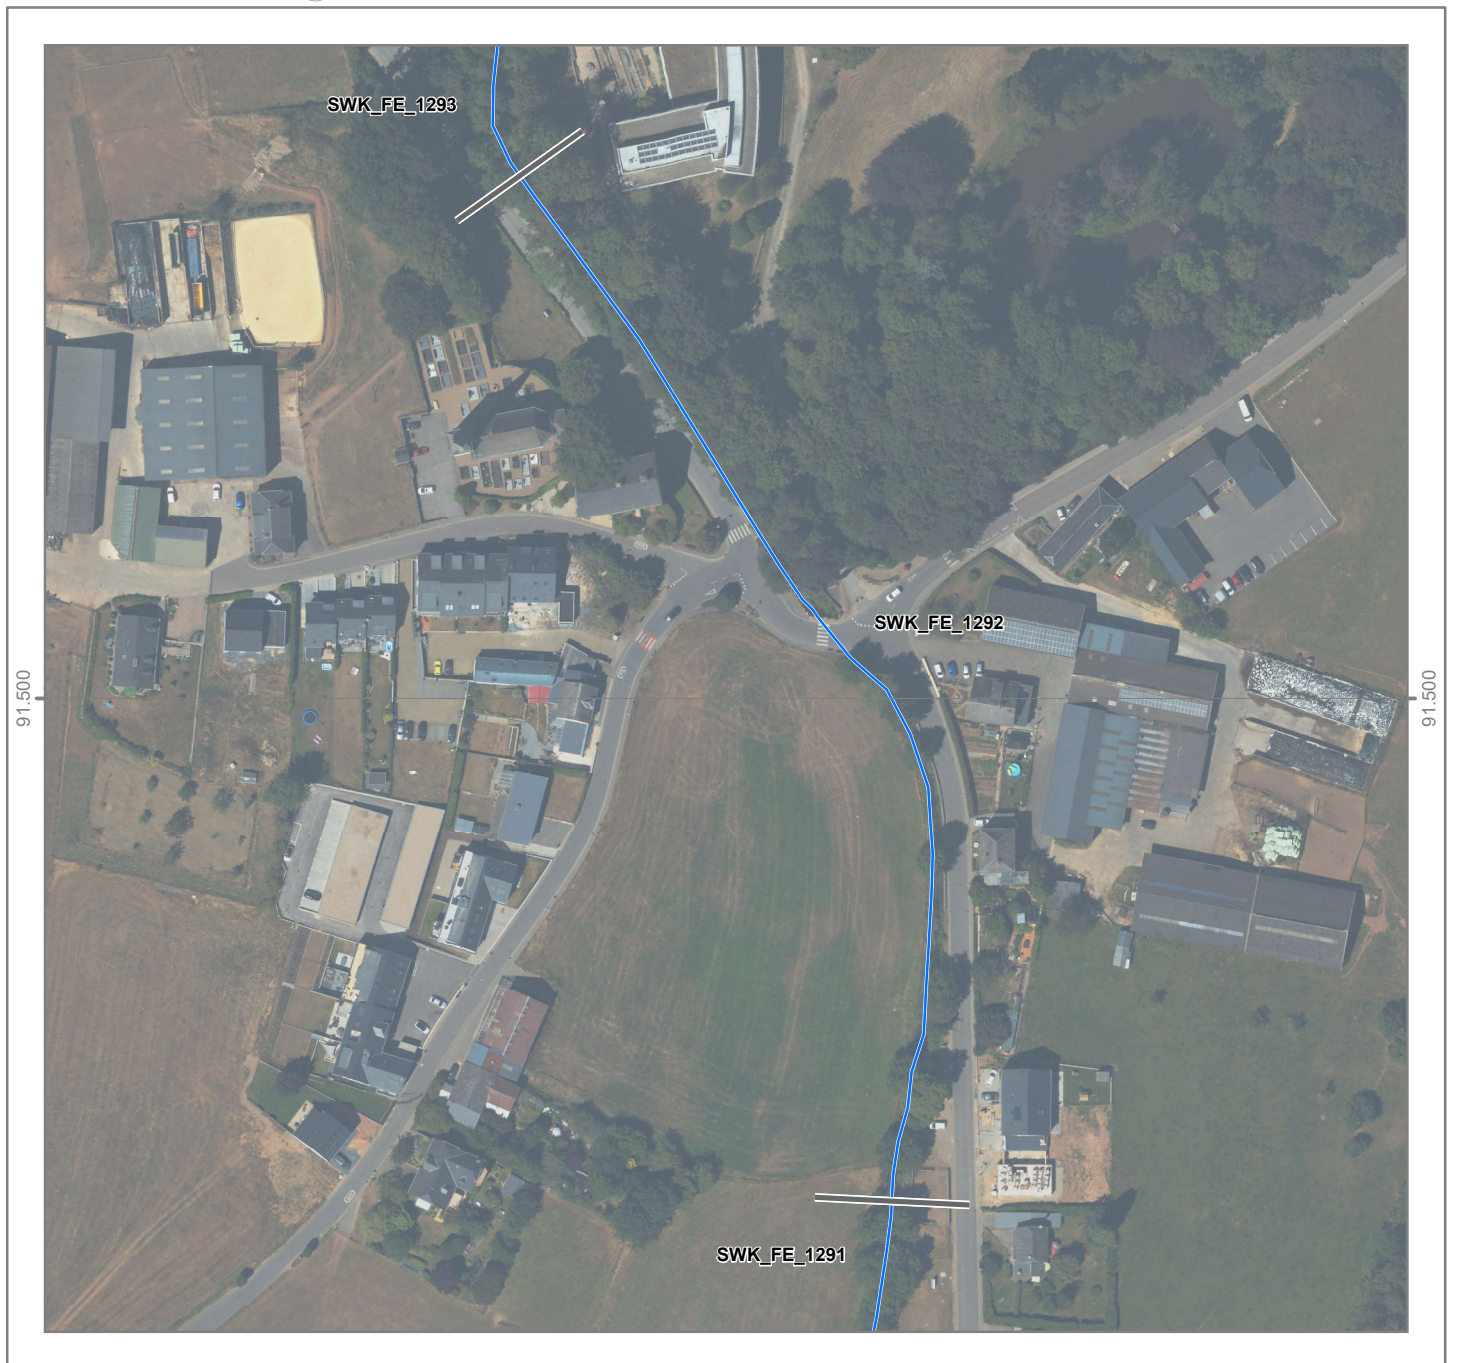
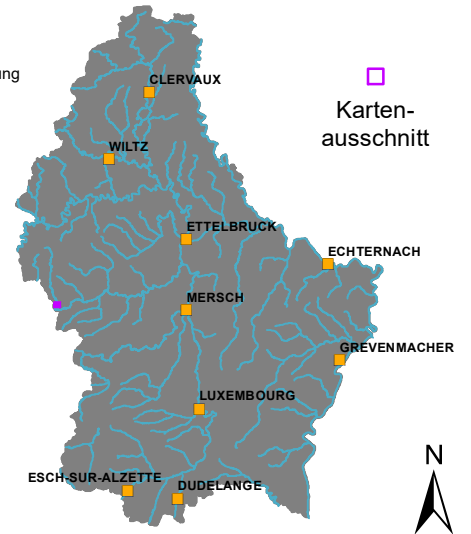
Funktionselement (ID): SWK\_FE\_1292

Hydromorphologische Maßnahmen Beschriftung: Maßnahme (ID), siehe Tabelle
