Funktionselement: SWK_FE_191	Gewässer: Réierbaach	OWK (ID): VII-1.3
------------------------------	----------------------	-------------------

Funktionselement (ID)	SWK_FE_191
Länge [m]	500 m
Typ	Trittstein
Status	nicht vollständig (Belastungen vorhanden)
OWK (ID)	VII-1.3
OWK (Name)	Réierbaach

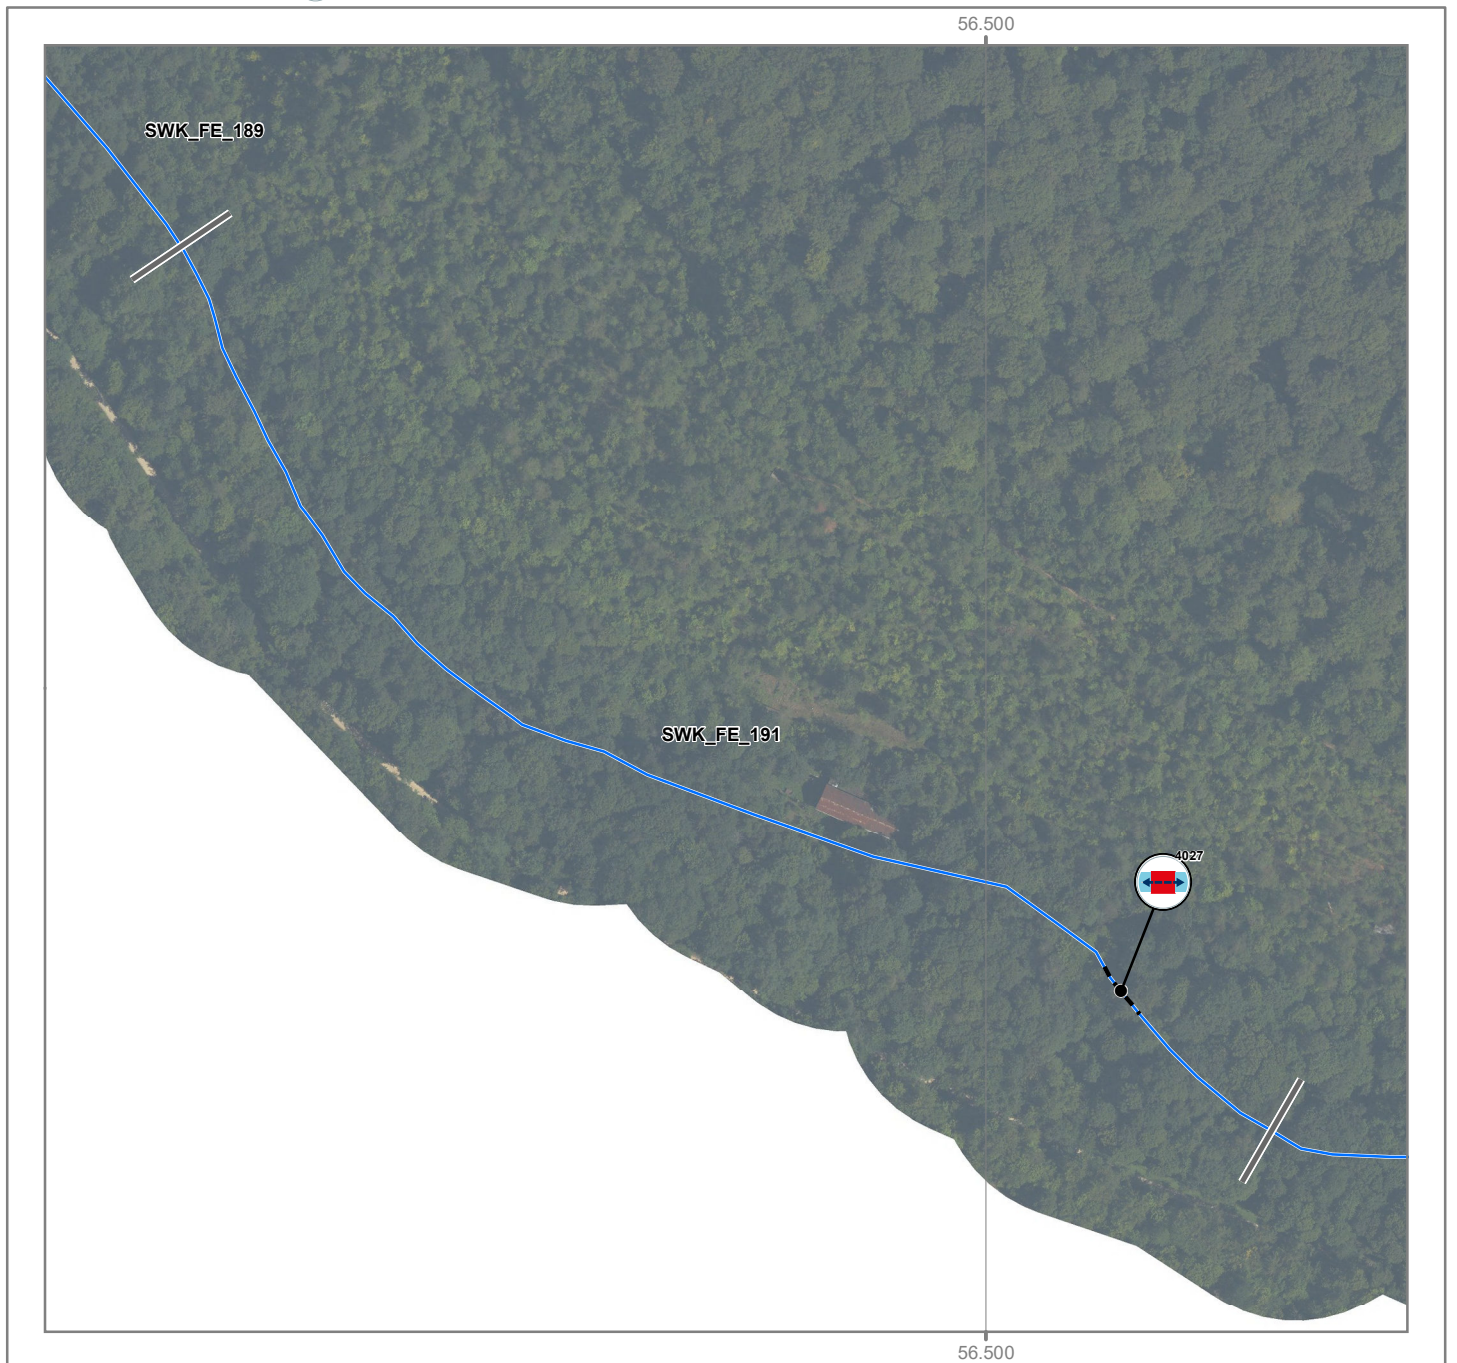
Hydromorphologische Maßnahmen Beschriftung: Maßnahme (ID), siehe Tabelle
