Identifikation

Abschnitt-ID	578_0015 (Abschnittslänge: 100m)
OWK	I-4.1
Gewässername	Donwerbaach
Erhebungsdatum	16.01.2020
Name der Kartierer*in	Johanna Reineke

Typisierung und Charakterisierung

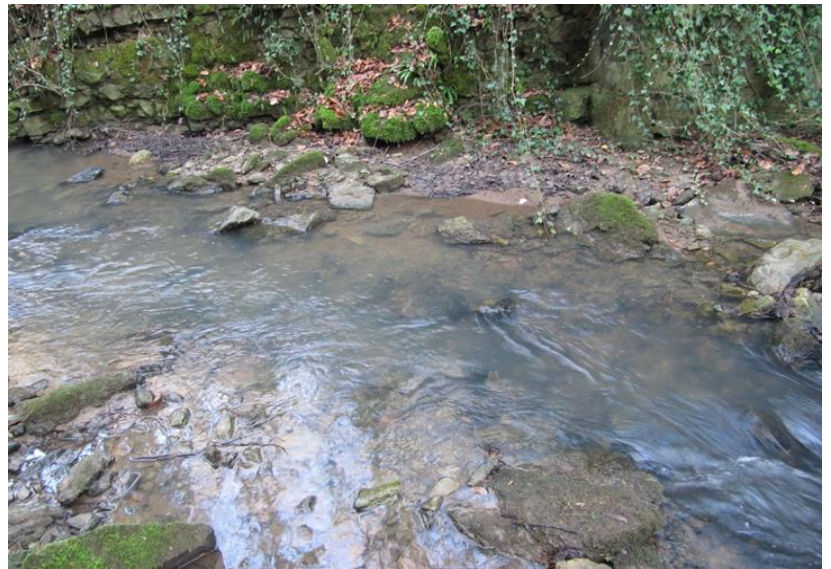
Foto 1 | Übersicht

Megalithal (>40 cm)	10%
Große Steine und Blöcke	
Makrolithal (>20 - 40 cm)	10%
Steine (Kopfgröße)	
Mesolithal (>6 - 20 cm)	20%
Steine (Faustgröße)	
Mikrolithal (>2 - 6 cm)	30%
Grobkies (Ei bis Kinderfaust)	
Akal (>0,2 - 2 cm)	20%
Fein- bis Mittelkies	
Psammal (>6 µm - 2 mm)	0%
Sand u/o (mineralischer) Schlamm	
Argyllal (<6 µm)	0%
Lehm und Ton (bindig)	
Technolithal	0%
Künstliche Substrate, Verbau

Algen	0%
Fadenförmige Algen, Algenbüschel	
Submerse Makrophyten	0%
Höhere Pflanzen unterhalb des Wasserspiegels	
Emerse Makrophyten	0%
Höhere Pflanzen oberhalb des Wasserspiegels	
Lebende Teile terrestrischer Pflanzen	0%
Feinwurzel, schwimmende Ufervegetation	
Xylal (Holz)	10%
Baumstämme, Totholz, Äste, Wurzeln	
CPOM und FPOM	0%
Grobes/feines organisches Material (z.B. Laub)	
Debris	0%
Organisches oder anorgan. Material (z.B. Muscheln)	
Abwasserbedingter Aufwuchs	0%
Bakterien, Pilze, organischer Schlamm	
Summe der Substratanteile	100%
