Identifikation

Abschnitt-ID	032_0016 (Abschnittslänge: 100m)
OWK	IV-3.4
Gewässername	Wemperbaach
Erhebungsdatum	25.03.2019
Name der Kartierer*in	Sven Holl

LAWA-Typ	Typ 5: Grobmaterialreiche, silikatische Mittelgebirgsbäche
LUX-Typ	Typ I-II: Bäche der submontanen und kollinen Stufen des Öslings
Substrattyp im Referenzzustand	Schotter
Sonderfall	keine Angabe
Gewässerlage	Freie Landschaft
Sichtbarkeit der Sohle	vollständig
Kolmation	keine
Anmerkung

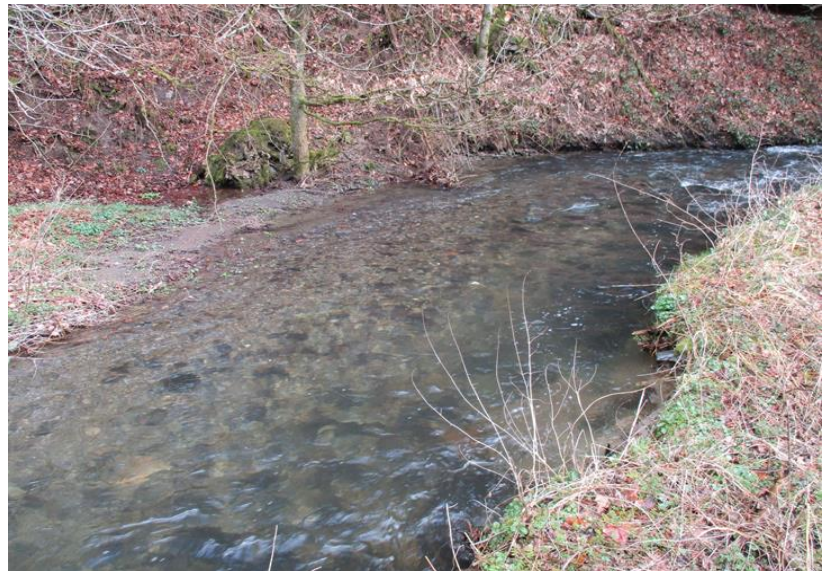
Foto 1 | Übersicht

Megalithal (>40 cm)	0%
Große Steine und Blöcke	
Makrolithal (>20 - 40 cm)	10%
Steine (Kopfgröße)	
Mesolithal (>6 - 20 cm)	60%
Steine (Faustgröße)	
Mikrolithal (>2 - 6 cm)	10%
Grobkies (Ei bis Kinderfaust)	
Akal (>0,2 - 2 cm)	10%
Fein- bis Mittelkies	
Psammal (>6 µm - 2 mm)	10%
Sand u/o (mineralischer) Schlamm	
Argyllal (<6 µm)	0%
Lehm und Ton (bindig)	
Technolithal	0%
Künstliche Substrate, Verbau
