Identifikation

Abschnitt-ID	032_0065 (Abschnittslänge: 100m)
OWK	IV-3.4
Gewässername	Wemperbaach
Erhebungsdatum	26.03.2019
Name der Kartierer*in	Sven Holl

Typisierung und Charakterisierung

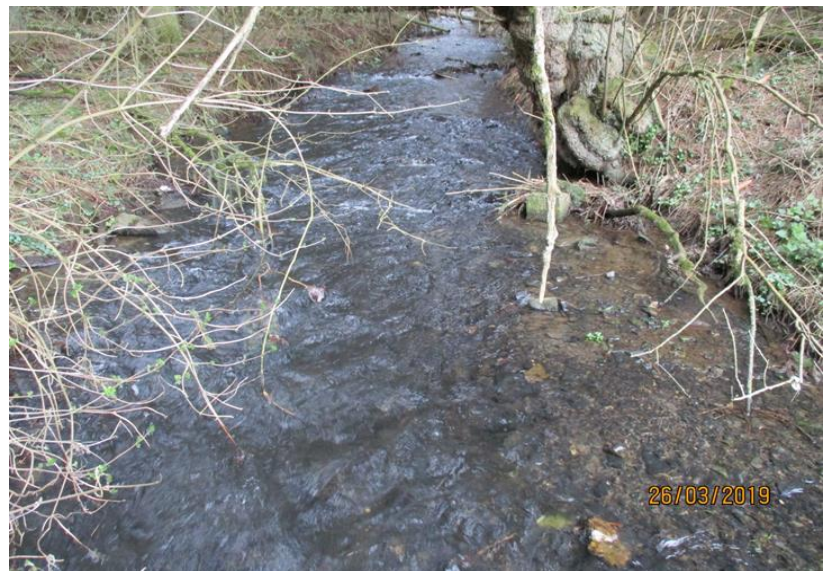
Foto 1 | Übersicht

LAWA-Typ	Typ 5: Grobmaterialreiche, silikatische Mittelgebirgsbäche
LUX-Typ	Typ I-II: Bäche der submontanen und kollinen Stufen des Öslings
Substrattyp im Referenzzustand	Schotter
Sonderfall	Sohle nicht erkennbar
Gewässerlage	Freie Landschaft
Sichtbarkeit der Sohle	vollständig
Kolmation	gering
Anmerkung

Megalithal (>40 cm) Große Steine und Blöcke	0%
Makrolithal (>20 - 40 cm) Steine (Kopfgröße)	0%
Mesolithal (>6 - 20 cm) Steine (Faustgröße)	20%
Mikrolithal (>2 - 6 cm) Grobkies (Ei bis Kinderfaust)	40%
Akal (>0,2 - 2 cm) Fein- bis Mittelkies	10%
Psammal (>6 µm - 2 mm) Sand u/o (mineralischer) Schlamm	10%
Argyllal (<6 µm) Lehm und Ton (bindig)	0%
Technolithal Künstliche Substrate, Verbau	0%

Algen Fadenförmige Algen, Algenbüschel	0%
Submerse Makrophyten Höhere Pflanzen unterhalb des Wasserspiegels	10%
Emerse Makrophyten Höhere Pflanzen oberhalb des Wasserspiegels	0%
Lebende Teile terrestrischer Pflanzen Feinwurzel, schwimmende Ufervegetation	10%
Xylal (Holz) Baumstämme, Totholz, Äste, Wurzeln	0%
CPOM und FPOM Grobes/feines organisches Material (z.B. Laub)	0%
Debris Organisches oder anorgan. Material (z.B. Muscheln)	0%
Abwasserbedingter Aufwuchs Bakterien, Pilze, organischer Schlamm	0%
Summe der Substratanteile	100%
