Identifikation

Abschnitt-ID	283_0015 (Abschnittslänge: 100m)
OWK	VI-5.3
Gewässername	Mëchelbaach
Erhebungsdatum	17.04.2019
Name der Kartierer*in	Daniel Foltyn

Detaillierte Substratkartierung

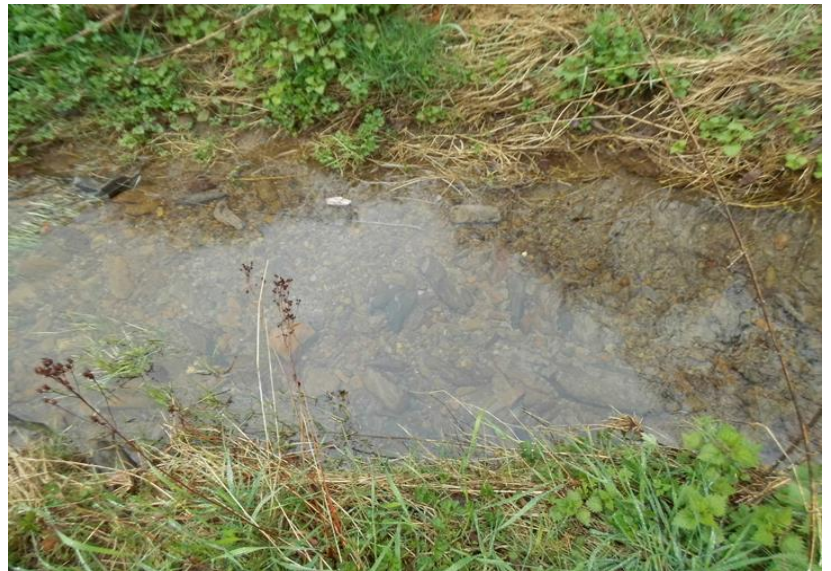
Foto 1 | Übersicht

LAWA-Typ	Typ 5: Grobmaterialreiche, silikatische Mittelgebirgsbäche
LUX-Typ	Typ I-II: Bäche der submontanen und kollinen Stufen des Öslings
Substrattyp im Referenzzustand	Schotter
Sonderfall	keine Angabe
Gewässerlage	Freie Landschaft
Sichtbarkeit der Sohle	vollständig
Kolmation	keine
Anmerkung

Megalithal (>40 cm)	0%
Große Steine und Blöcke	
Makrolithal (>20 - 40 cm)	10%
Steine (Kopfgröße)	
Mesolithal (>6 - 20 cm)	10%
Steine (Faustgröße)	
Mikrolithal (>2 - 6 cm)	40%
Grobkies (Ei bis Kinderfaust)	
Akal (>0,2 - 2 cm)	40%
Fein- bis Mittelkies	
Psammal (>6 µm - 2 mm)	0%
Sand u/o (mineralischer) Schlamm	
Argyllal (<6 µm)	0%
Lehm und Ton (bindig)	
Technolithal	0%
Künstliche Substrate, Verbau
